Forstmester Barths veg 14, 2407 ELVERUM

**Stor, flott og solrik eiendom med  
god beliggenhet. Pen og godt  
vedlikeholdt familiebolig.  
Dobbelgarasje og redskapsbod.**

# Ditt nye hjem?

## 6. Hovedrapport

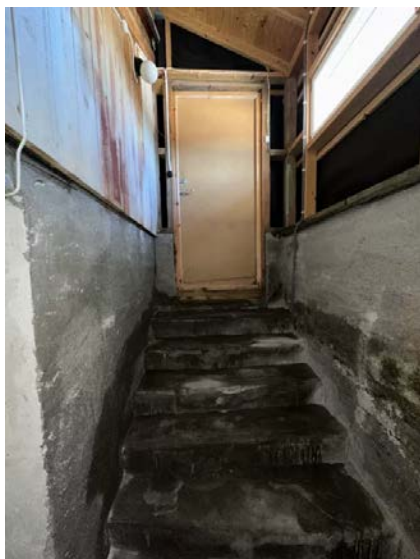
Dreneringen/fuktsikring har nådd en alder som gjør tettheten usikker i tiden som kommer. Normal brukstid for en drenering anslås til å være ca 30 år.

Det er synlige fukskader i overflater og ved bruk av fuktmåler måles høye fuktverdier i materialer.

Synlig vann og is i trapperom til kjeller.  
Fuktopptrekk i dør.

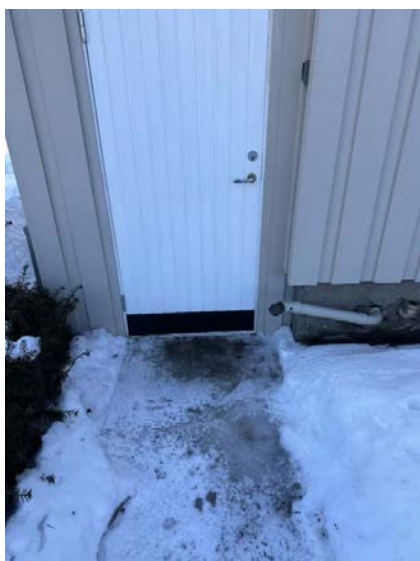
Det registreres fall inn mot kjellernedgang.

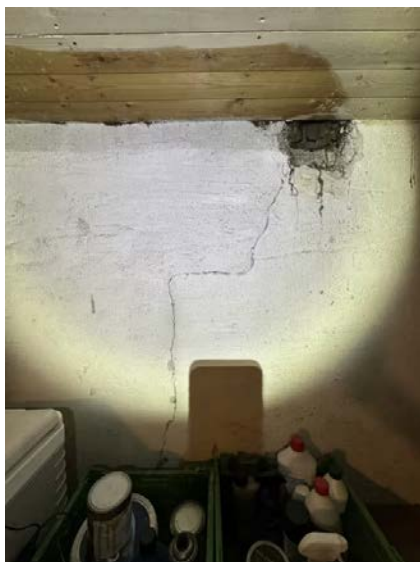
Det er registrert skråriss som er symptom på setninger.

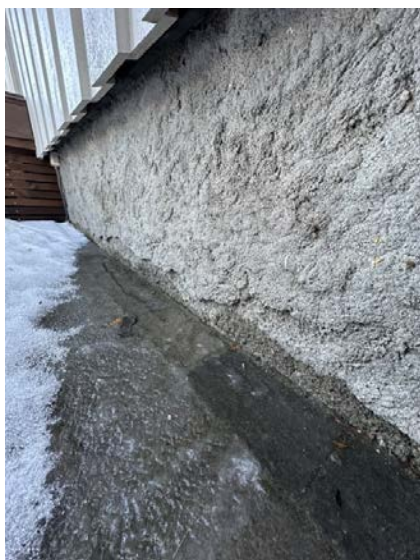
Grunnmur har stedvis avskalling ved puss.

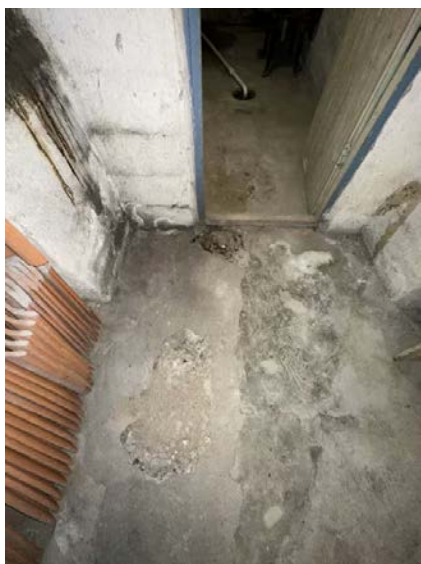
Viser sprekker og oppsmuldring ved støpt gulv. Boligen er oppført på et tidspunkt hvor det ikke ble benyttet fuktsikring under kjellergulv

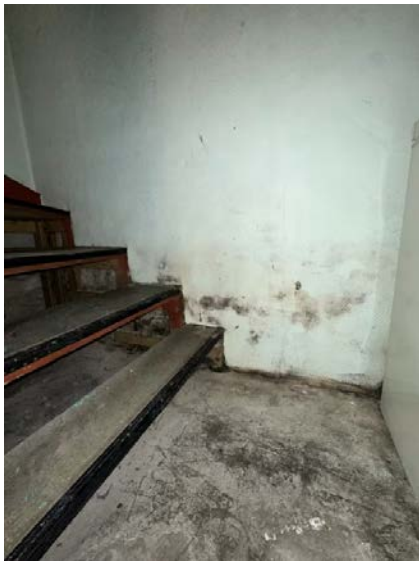
Viser fuktighet og svertesopp ved kjellertrapp.

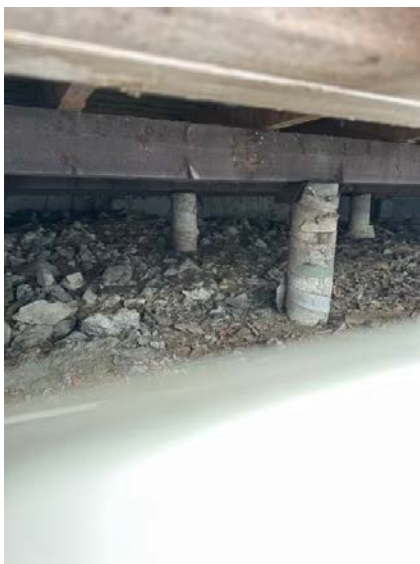
Det registreres stedvis skjevheter ved fundamenter.

Det bør foretas nærmere undersøkelser av balkong/terrasse mot sør/øst når den er snøfri.

Utbedring av ovennevnte forhold må påregnes.

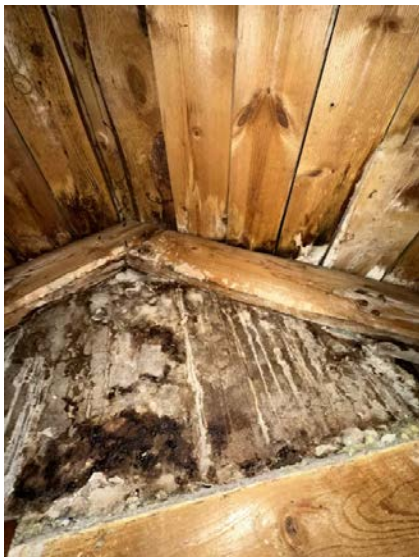
Det er påvist fuktskjolder i undertak/takkonstruksjon.

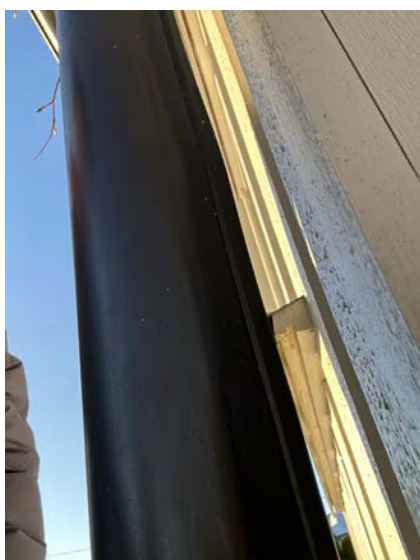
Det ble registrert buling/skade i nedløpsrør som er et symptom på frostspreng.

| <p>Drensrør anbefales montert på nedløp slik at overflatevann blir ført bort fra grunnmur.</p> <p>Det anbefales etablering av taknedløp der det mangler.</p> <p>Utbedring av skader på frostsprengt nedløpsrør påregnes.</p> | |

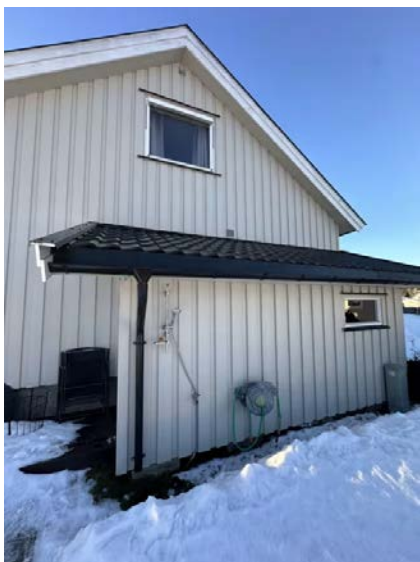
Taknedløp mangler utkast. anbefaler etablert drensør slik at overflatevann blir ført bort fra boligen.

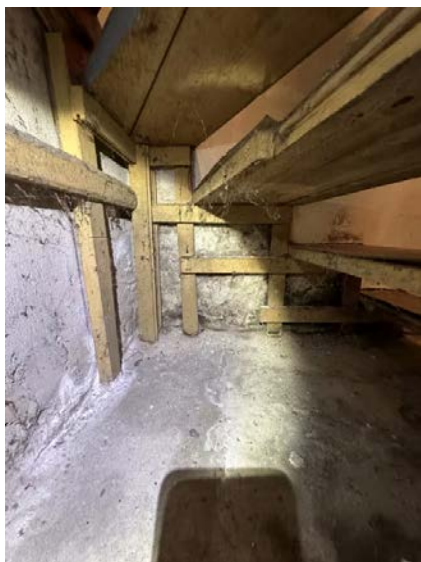
Trappen er påvirket av forholdene i kjeller. Enkelte råteskader på trapp.

Håndløper på veggen for bedre sikkerhet anbefales etablert ved kjellertrappen.

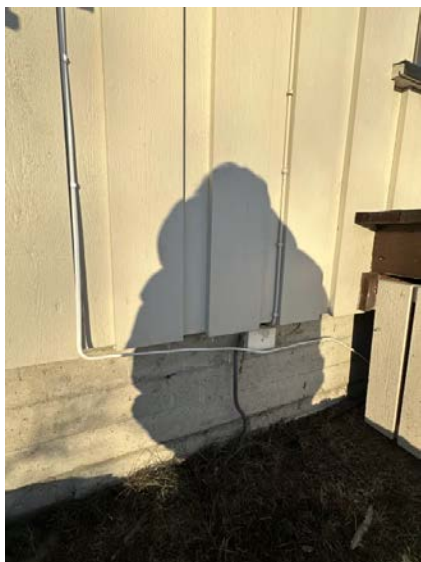
Viser kabler som ikke er festet tilstrekkelig. Kabelvern anbefales montert på jordkabel. Isolasjon på jordkabel er ikke ført helt inn i koblingsboks. Anbefales stekkavlastning på jordkabel.

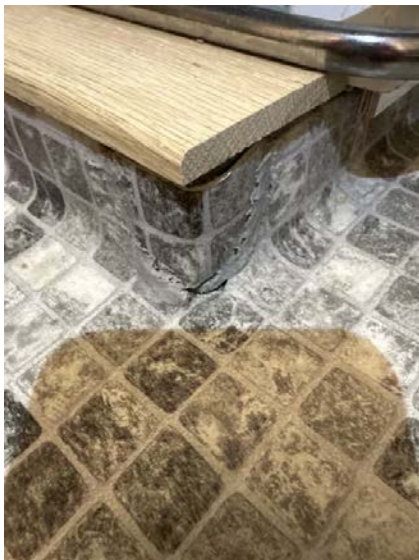
Viser sprekke i hjørne ved oppbrett av belegg.

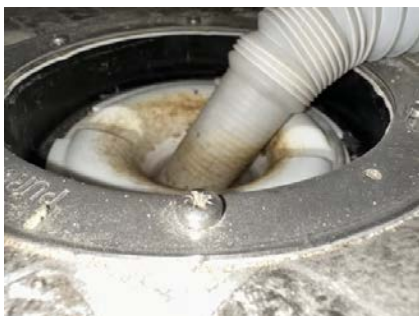
Viser plastsluk med synlig belegg under klemring.

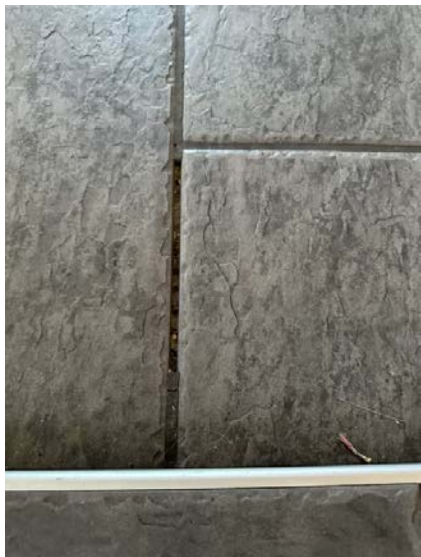
Det registreres sprekker i flisfuger ved gulv ved flere overflater..
