# Ole Evenstads vei 1382 2480 KOPPANG

## Tilstandsrapport Eierskifte

Boligtype: Enebolig

Byggeår: 1948

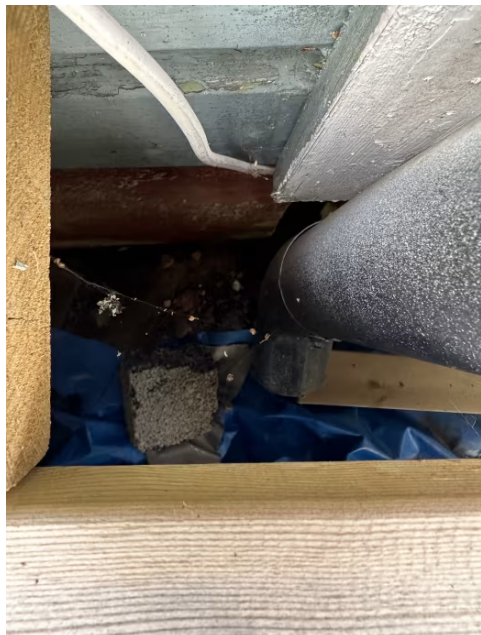
Nedløpsrør uten etablert drenerør under terrasse.

Det er ikke fall på terreng rundt boligen og dette sammen med taknedløp avsluttet over bakken medfører til stor fuktbelastning på grunnmur/drenering.

Dreneringen fungerer ikke som tiltenkt. Det er tydelige tegn på fukt i kjelleren. For videre omtale se "rom under terreng"

Pga synlig svikt må drenering/utvendig fuktsikring oppgraderes.

Terrengtet må ha fall fra grunnmuren for å sikre god avrenning av overflatevann. Eventuelt må det utføres drenerende tiltak i terrengtet for å lede overflatevann vekk fra boligen.

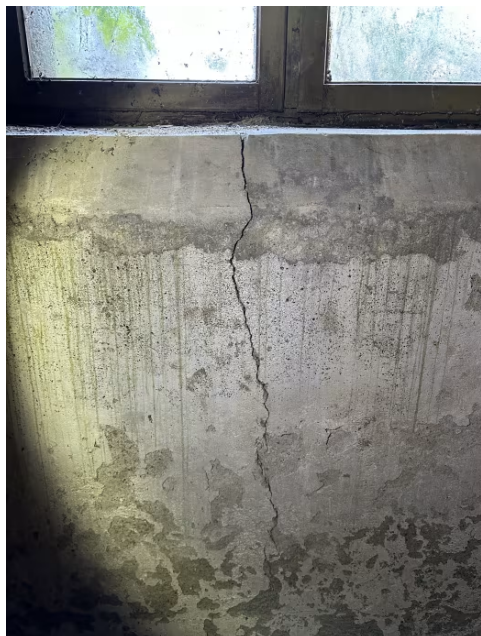
Viser sprekk i grunnmur. Bilde tatt i kjeller.

Det registreres riss/ sprekker i grunnmuren.

Utvendige grunn- og ringmurer med malingavflassing, pusskader samt noe mosedannelse.

Det anbefales å foreta en gjenpussing av sprekker i grunnmur, slik at forholdet kan observeres over tid, med tanke på om dette er under utvikling eller er stabilt.

For å hindre fuktinntrekk/frostspreng, anbefales en gjenpussing.

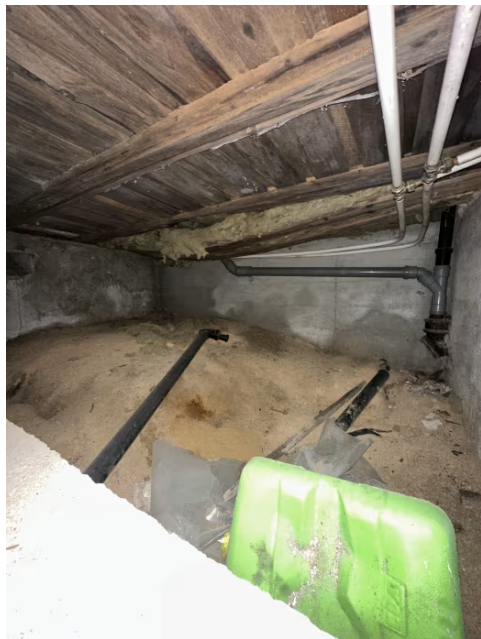
Deler av stubbloftkledningen og isolasjon i krypkjeller under baderommet har løsnet.

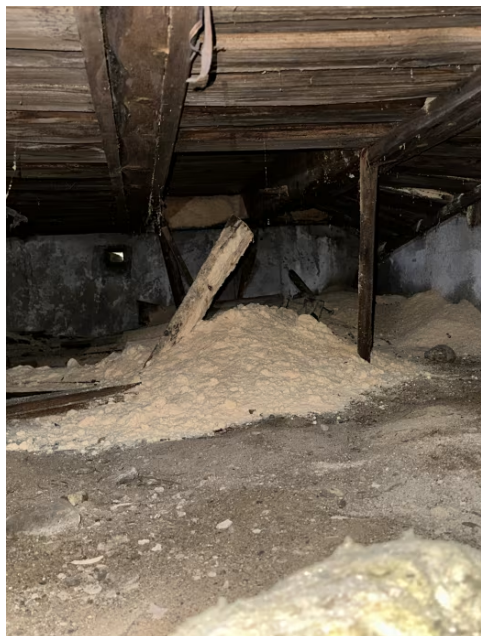
Viser råteskader i stubbloftkledning. Deler av stubbloftkledningen og isolasjon i krypkjeller har løsnet.

Det registreres råteskader i bjelkelaget og stubbloft.

Det registreres omfattende fukt-/råteskader i konstruksjonen.

Stubbloft (plater eller trebord som holder fast isolasjon på undersiden av bjelkelaget) i krypkjelleren har løsnet/ falt ned ned pga fuktskader.

Det registreres skjevheter i bjelkelaget som har sammenheng med råteskader i krypkjelleren.

Skaden må utbedres og råteskadet treverk må skiftet ut, etterisolering må påregnes. Som et forebyggende tiltak kan det etter utbedring av skaden, monteres et egnet avfuktingssystem tilpasset krypkjellere.

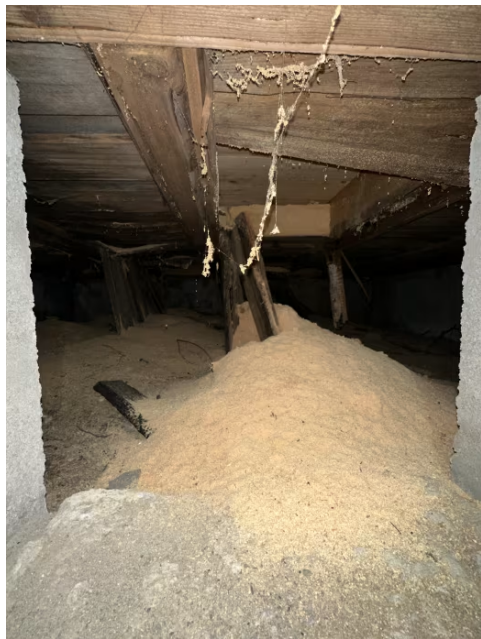
Deler av stubbloftkledningen og isolasjon i krypkjeller har løsnet.

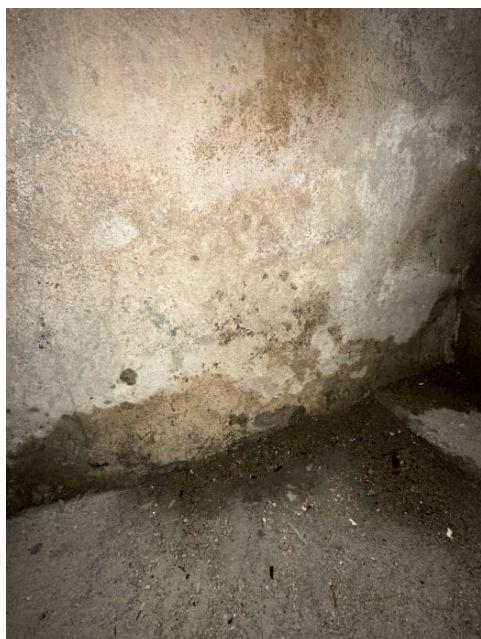
Viser fuktgjennomslag i grunnmur i kjeller.

Det registreres mineralutslag (salt/kalkutsalg) i overflater som er et symptom på fuktvandring gjennom grunnmur.

Det observert et fuktig miljø i kjelleren. Det er også viktig å merke seg at det ikke er optimalt å lagre gjenstander som er sensitive for fuktighet.

Fuktmålinger viser fuktverdier over faregrense for utvikling av sopp/ råteskader.

Det er viktig å utbedre fuktproblemer i kjelleren så snart som mulig for å unngå skade på bygningen og forbedre innendørs luftkvalitet.

Det påviste fuktnivå gir grunn til å overvåke konstruksjonen jevnlig for å se utvikling over tid. Må ses i sammenheng med manglende fuktsikring og svikt i dreneringen.

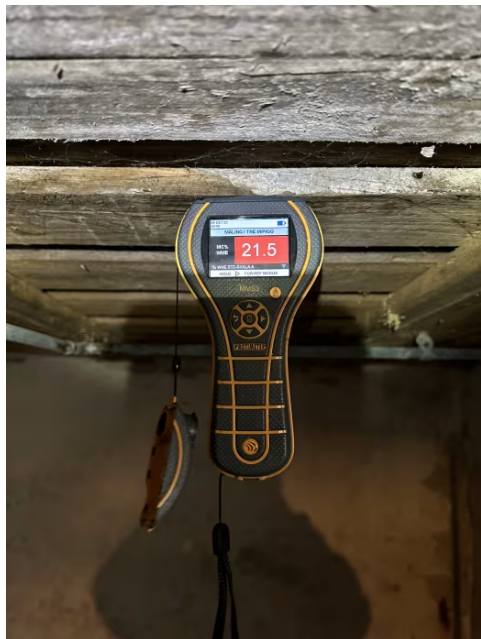
Fuktmålinger viser fuktverdier over faregrense for utvikling av sopp/ råteskader.

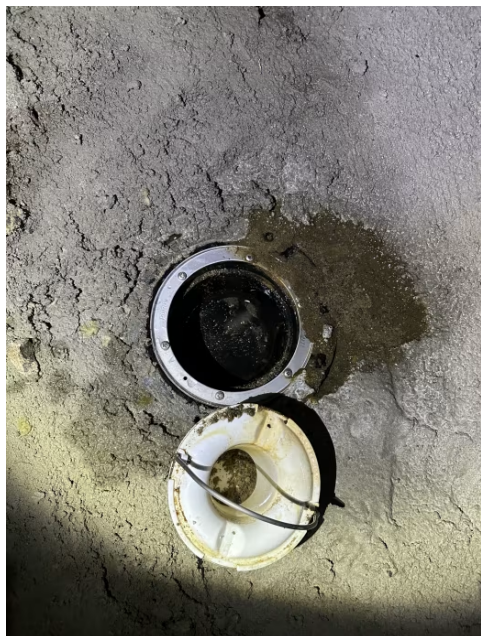
Vann trenger inn gjennom kjellergulv. Anbefaler ytterligere undersøkelser.

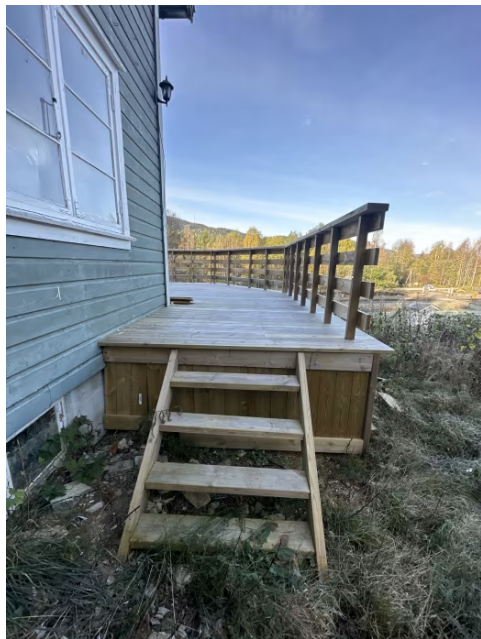
Det mangler rekkverk/håndløper for begge trapper.

| Type | Terrasse |
|---|---|
| <p><b>Anbefalte tiltak / ytterligere undersøkelser anbefales</b></p> <p>Utbedring av ovennevnte forhold må påregnes.</p> <p>Overflatebehandling må påregnes.</p> | |

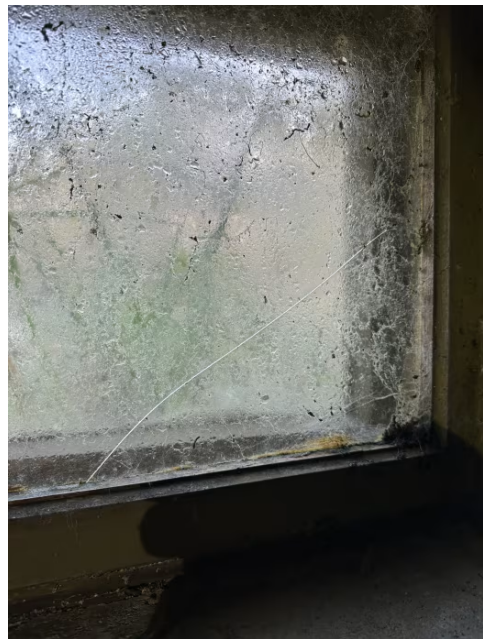
Viser sprukket glass i kjeller.

Det blir påvist skade i glass på varevindu i kjeller.

Utskifting av dører og vindu pga skade/slitasje må påregnes.

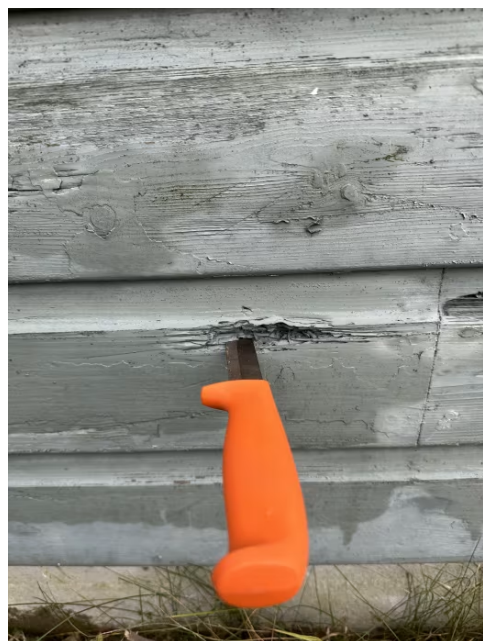
Viser råteskader i kledningen.

Det registreres store råteskader i kledningen. Undersøkelsen er foretatt fra bakkenivå med tilfeldige stikktakninger med kniv for kontroll av råteskader.

Materialer med råteskader må skiftes ut.

Påviste skader må utbedres. Vedlikehold av fasader med vask/skraping og beis/maling.

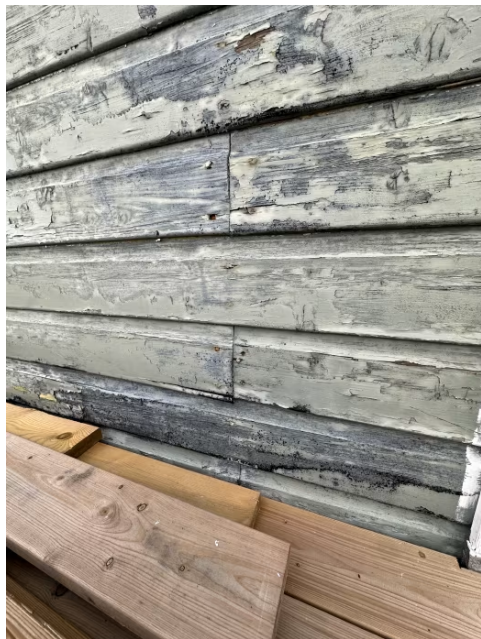
Det registreres missfarging/ svertesopp i overflater på fasader.

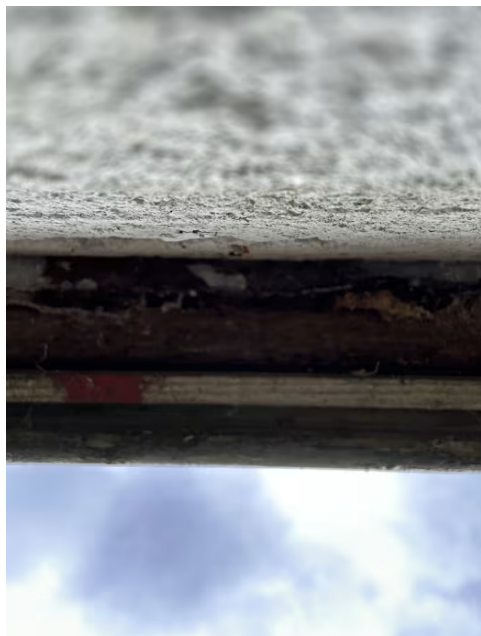
Kledningen er ikke luftet. Det er ikke manglende musetetting som følge av at kledningen ikke er luftet.

Kledningen er ikke luftet.

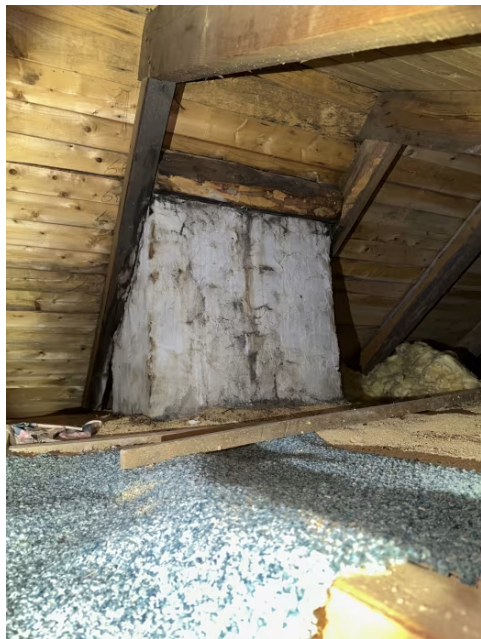
Viser loft. Loft med manglende adkomst. Bilde tatt fra gardintrapp.

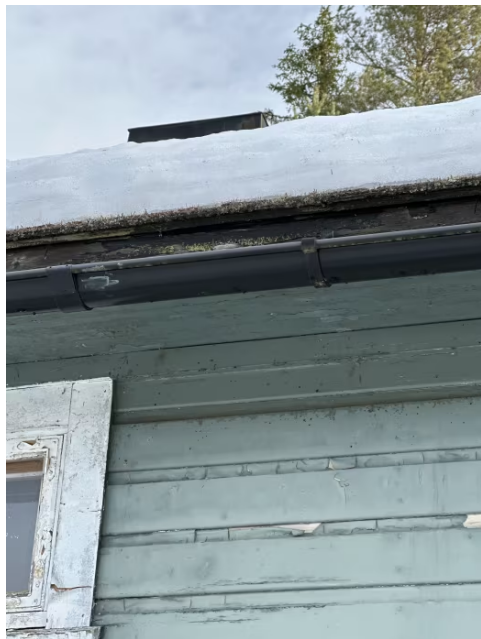
Forkantbeslag i overgang takfot og ned mot renne er ikke montert. Råteskader registreres.

| Det ble registrert buling/skade i nedløpsrør som er et symptom på frostspreng.<br><br>Forkantbeslag i overgang takfot og ned mot renne er ikke montert. | |

| Drensrør bør monteres for å lede vannet vekk fra boligen.<br><br>Forkantbeslag i overgang takfot og ned mot renne er ikke montert.<br><br>Nedløpsrør med buling/skade må utskiftes.<br><br>En utbedring bør sees i sammenheng med utskifting av takteking. | |

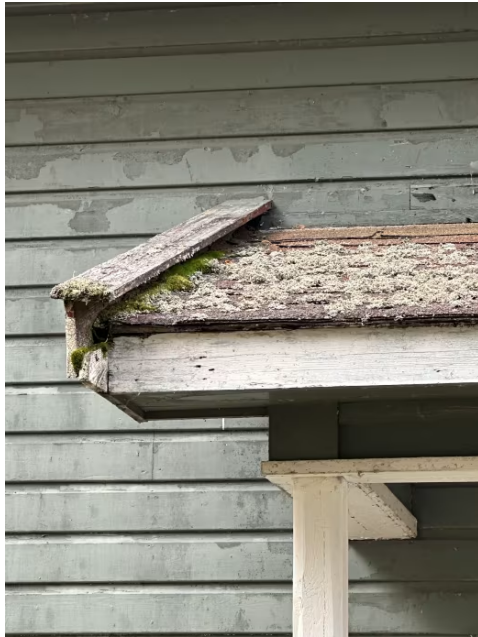
Taktekkingen har mose og slitasje på grunn av elde.

Det ble påvist enkelte skader på tekkematerialet ned mot takfot.

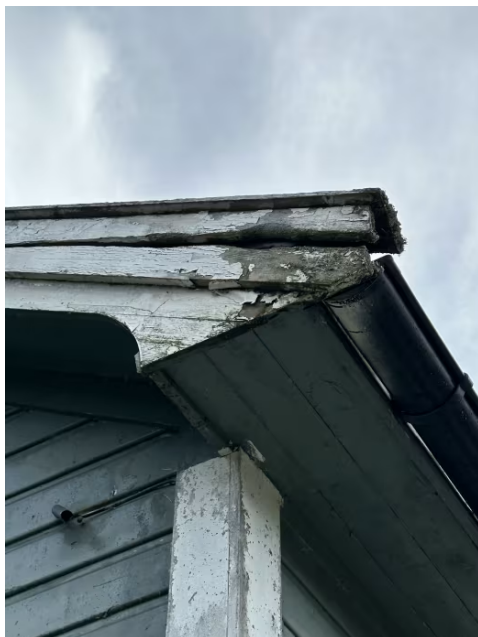
Vindskier og isbord med mosedannelse, generell slitasje og råteskader.

Vindskier og isbord med mosedannelse, generell slitasje og råteskader. Påviste skader må utbedres.

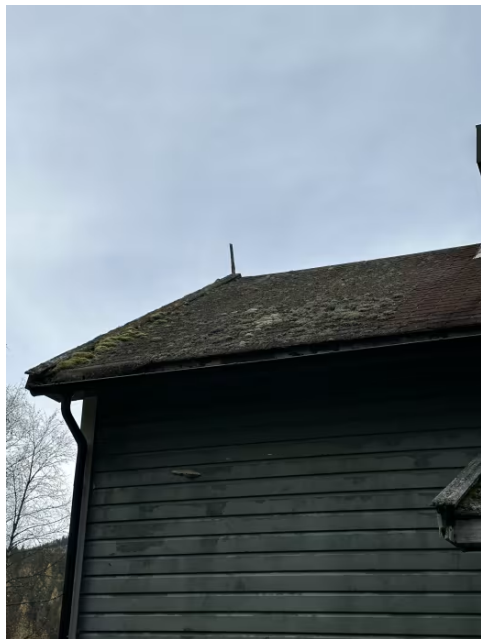
Takflater med generelt omfang av mosedannelse.

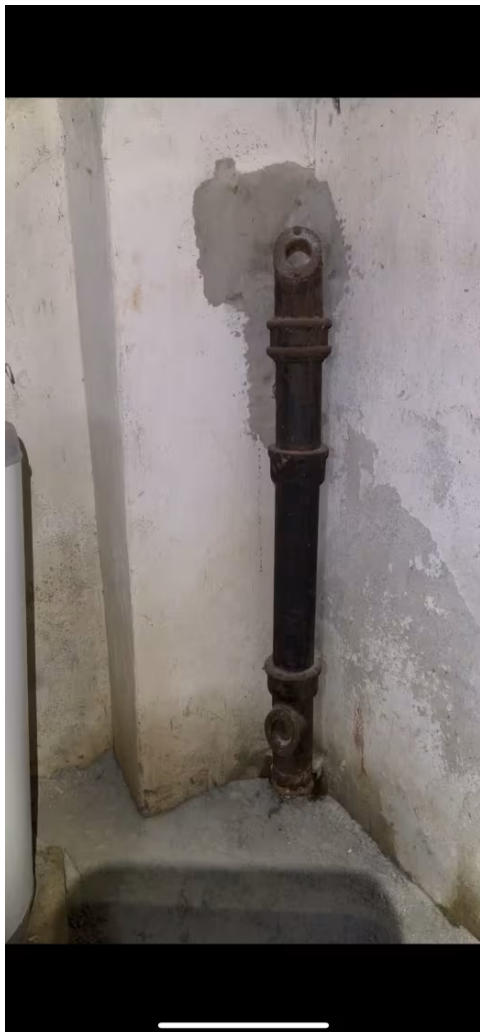
Viser eldre avløpsrør i kjeller.

Påvis noe rust på avløpsanlegg fra byggeåret.

Eldre avløpsanlegg har nådd en alder som tilsier at skader / lekkasjer kan oppstå.

Funksjon og tilstand må vurderes av fagmann. Ved eventuelle oppgraderinger av våtrom/kjøkken vil det være hensiktsmessig å skifte avløpsrør.

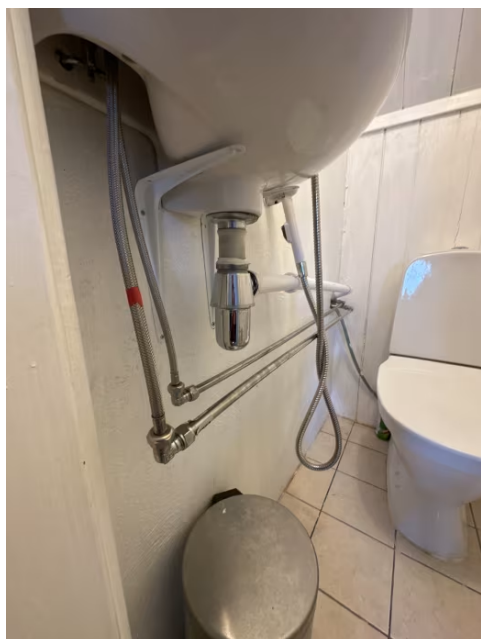
Rørstrekk på toalettrom er ikke betryggende festet.

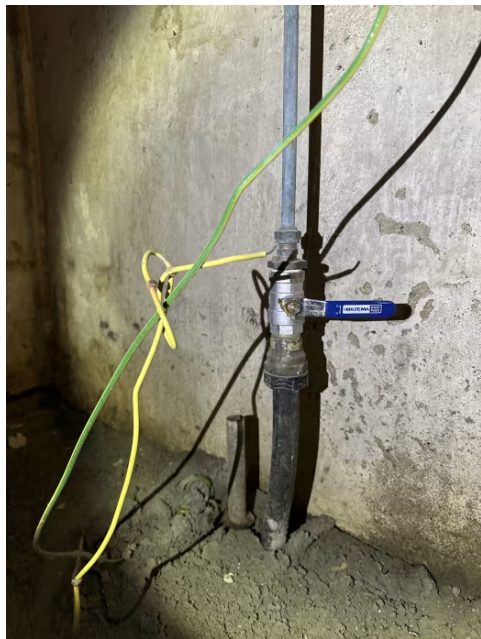
Viser manglende jording av vanninntak.  
Hovedstoppekran plassert i kjeller.

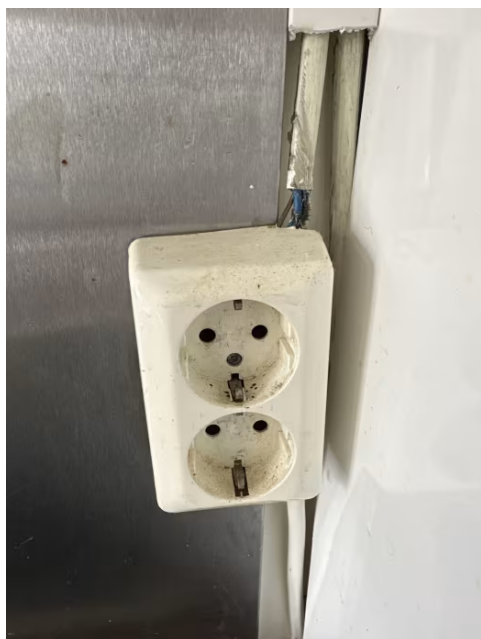
Viser stikkontakt med noe fagmessig utførelse.

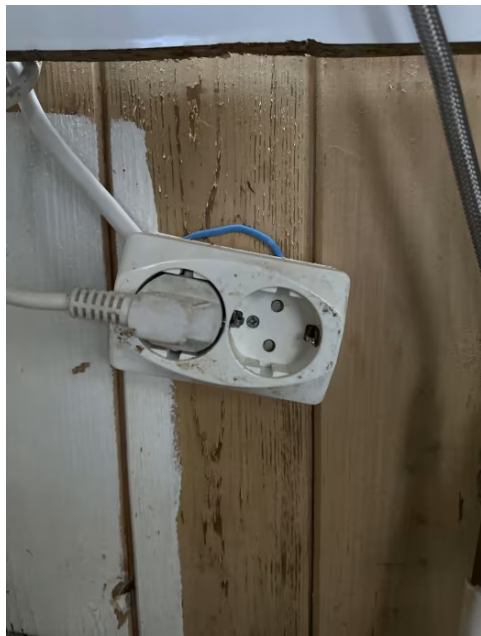
Leder i stikkontakt ligger utenfor stikkontakt.

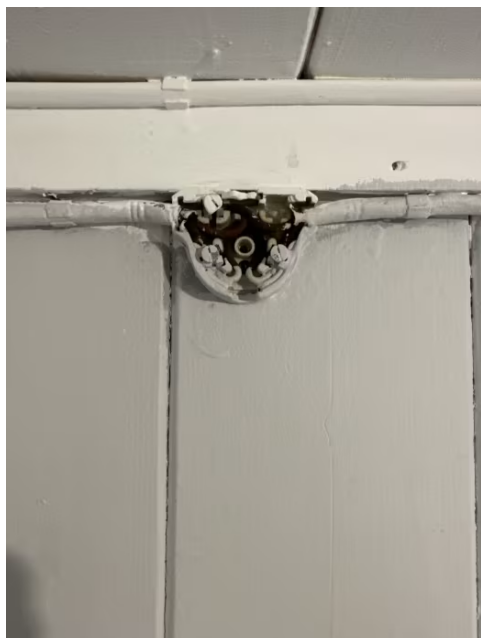
Eldre koblingssboks mangler lokk.

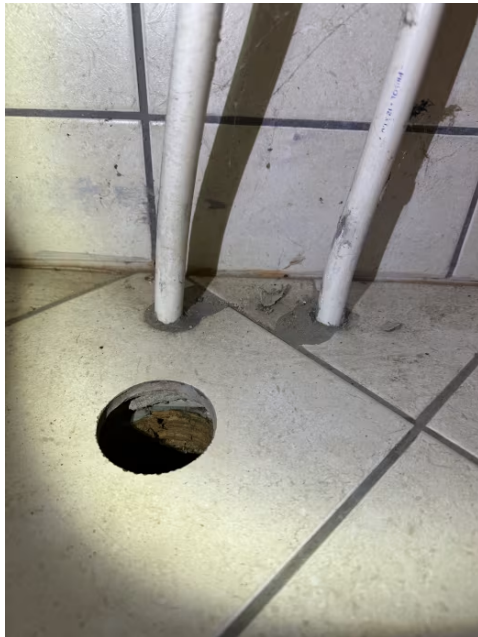
Viser hull i gulv på bad. Manglende bruk av membran/ mansjetter ved gjennomføringer.

#### Det er behov for totalrenovering av våtrommet!

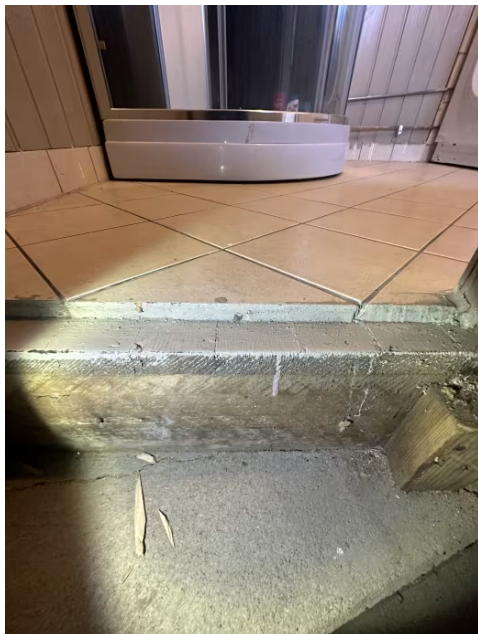
Viser manglende bruk/oppbrett av membran ved dør til kjeller.

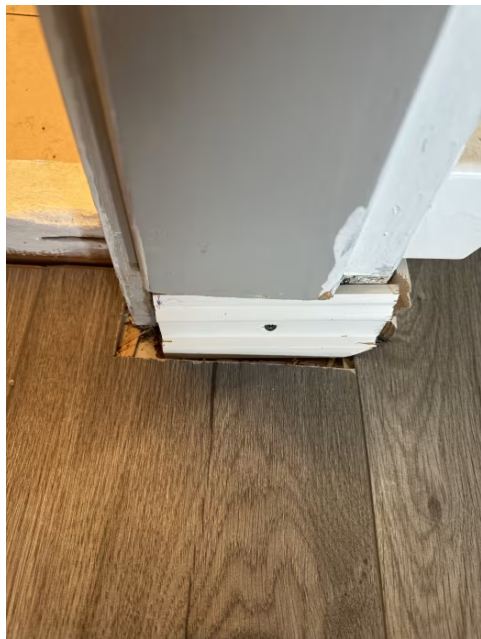
Listing fremstår og blitt utført på egeninnsats med varierende håndverksmessig utførelse.

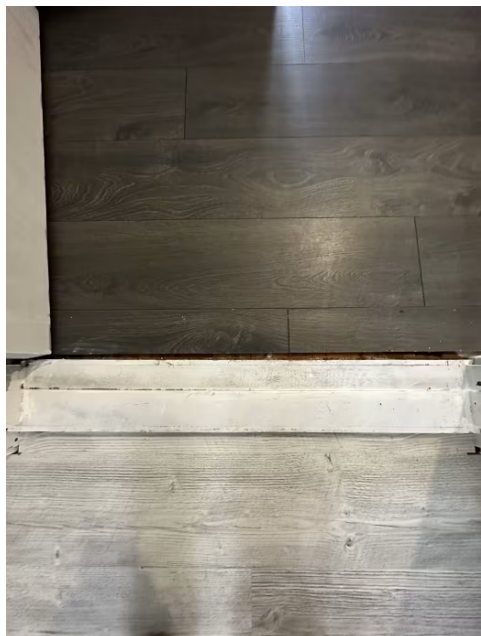
Overflater etablert med noe varierende håndverksmessig utførelse.

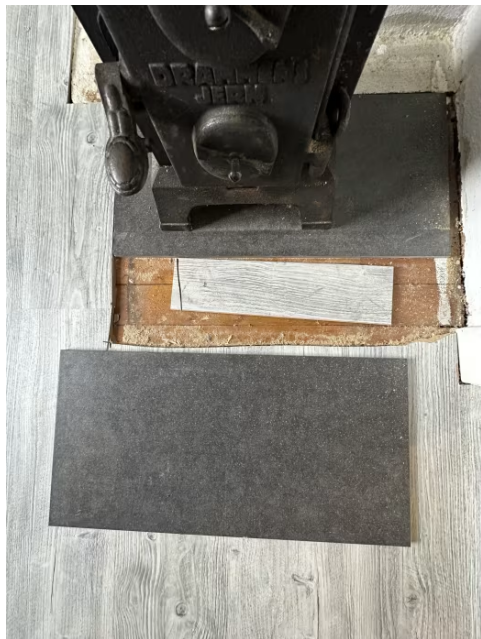
Gulv fremstår og blitt utført på egeninnsats med varierende håndverksmessig utførelse.

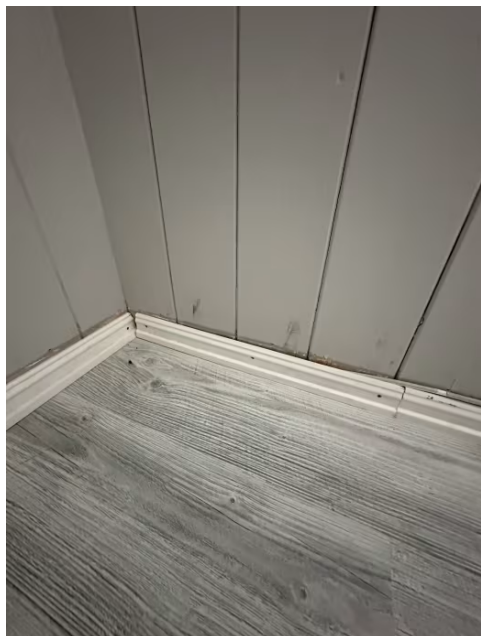
Listing med varierende håndverksmessig utførelse. Strømkabel ført bak listverk.
