# Tilstandsrapport

📍 Langveien 11, 6509 KRISTIANSUND N

# gnr. 1, bnr. 16, snr. 4

Rapportdato: 05.01.2026

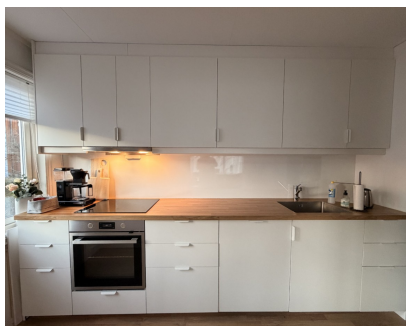
## 2. ETASJE > KJØKKEN

Laminat på gulv, malte strie på vegger og malte plater i himling.

Kjøkken er utstyrt med kjøkkeninnredning med benkeplate i laminat, vask, platetopp, ventilator, oppvaskmaskin og kjøleskap.

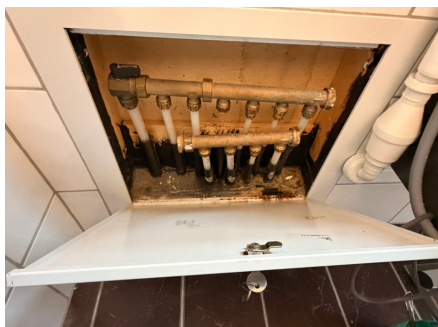
Rør-i-rør-skabet har tett bunn med membran, men det er ikke etablert synlig avrenning/lekkasjeutløp fra skapet. Eventuelt lekkasje- eller kondensvann vil dermed kunne bli stående i skapet uten å bli ledet til synlig sted. Løsningen tilfredsstiller ikke anbefalt utførelse for rør-i-rør-system med hensyn til lekkasjesikring.

Det anbefales å etablere drenering fra rør-i-rør-skabet, for eksempel ved å lage hull i skapdør eller tilsvarende løsning som leder vann til synlig sted. Uten slik avrenning kan lekkasje eller kondensvann forbli uoppdaget over tid, noe som øker risikoen for fuktpåvirkning og skader på omkringliggende konstruksjoner og materialer.
