Tilstandsrapport

Rekkehus

Strandavegen 25 D, 4200 SAUDA

Befaringsdato: 22.10.2024

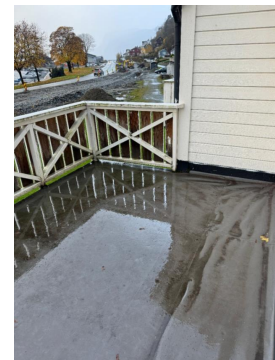
Det er utgang til balkong fra stuen.

Eier opplyste at det ble lagt protanduk på plattingen kort stund etter at bygget var nytt. Det er fordel å legge en beskyttende platting over. Høyde rekkverk ble målt til 87 cm. Krav i 1999 var 90 cm. I dag er kravet 100 cm.

- Rekkverket er for lavt i forhold til dagens krav til rekkverkshøyder.

- Det er ikke krav om utbedring av rekkverkshøyde opp til dagens forskriftskrav.

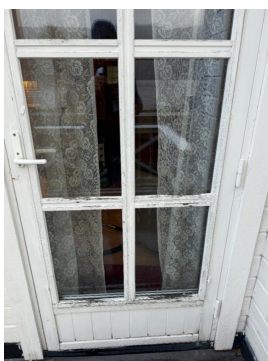
Balkongdør

! TG 1 Dører

Hoveddør er ok.
Terrassedør bør justeres og males utvendig.

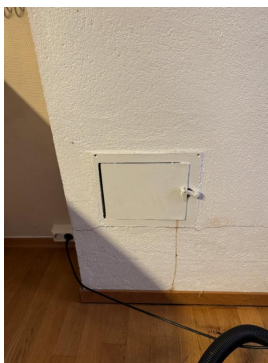
Sprekk i pipe

Felles elementpipe som er pusset og malt. Det ble avdekket en gjennomgående sprekke ved feieluke i stue/kjøkken. Peisovn i stue med glassplate under. Feieluken er på kjøkkenet, avstanden er ok, men det mangler plate mot gulv.

- Det er påvist sprekker og/eller riss i pipe.
- Ildfast plate mangler på gulvet under sotluke/feieluke på pipe.

- Det anbefales å montere ildfast plate under luker på pipe.
- Det må foretas lokal utbedring.

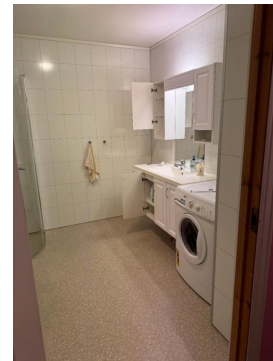
Badet er fra 1999. I 2015 ble det lagt nytt gulvbelegg og nye veggplater, samt nytt dusjhjørne.

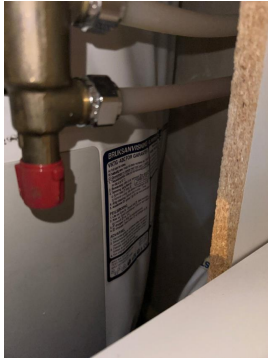
vvtank under kjøkkenbenk

Den står inne i kjøkkenbenk (i hjørnet). Tanken er fra byggeår. Det er ikke tilgang til sluk, men det er en vannvarslers i kjøkkenskap som vil varsle en eventuell lekkasje.

- Det er ikke behov for utbedringstiltak siden tanken fungerer i dag, men ut ifra alder kan skader plutselig oppstå på eldre tanker.

- Det bør etableres tilfredsstillende el-tilkobling etter gjeldende forskrift.
