# Tilstandsrapport

📍 Tollbodgata 46, 4614 KRISTIANSAND S

# gnr. 150, bnr. 1335, snr. 89

Rapportdato: 23.04.2025

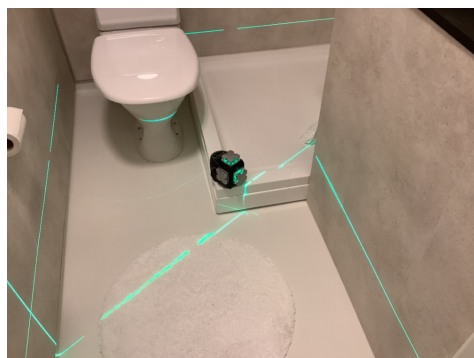
Malt gulvbelegg.

Det er etablert fall fra dørterskel mot gulvsluket der det gikk ann å måle.

Kontroll av fallforhold til gulvsluket ble utført med Elma 360-linjelaser.

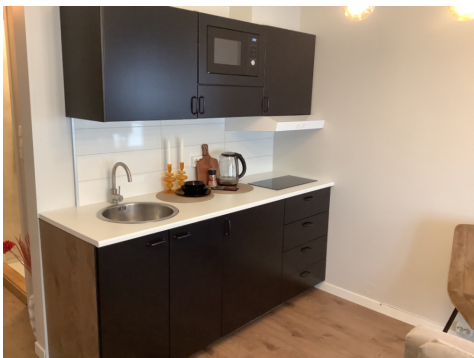
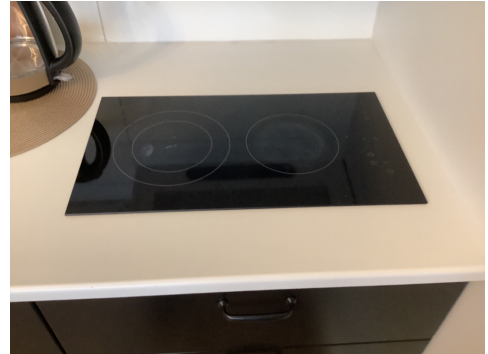
IKEA kjøkkeninnredning er av nyere dato er malt opp på skapfronter og er i bra stand.

Sokkel bør festes/tilpasses.

Keramisk-platetopp er montert.

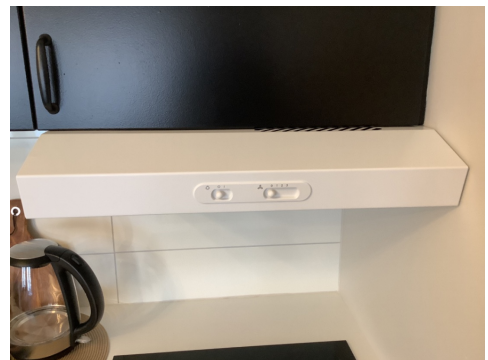
Ventilator er i bra stand.

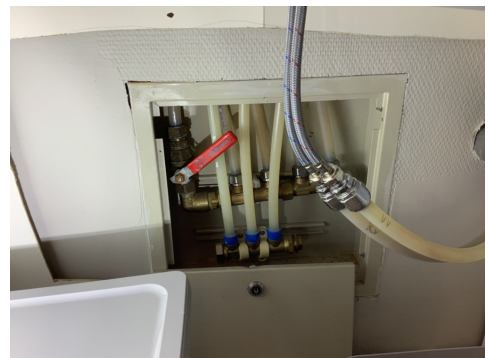
Røropplegget ligger rør i rør system.

Innvendig stoppekran er montert i fordelerskapet.

Fordelerskap til røropplegget er montert i kjøkkeninnredningen.

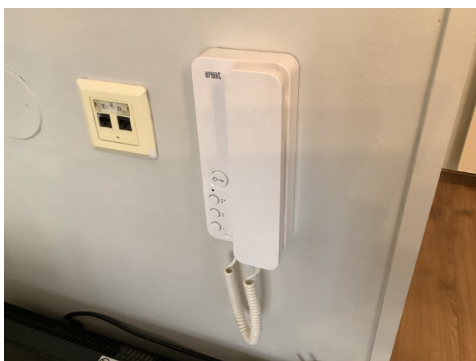
Dørtelefon er montert.

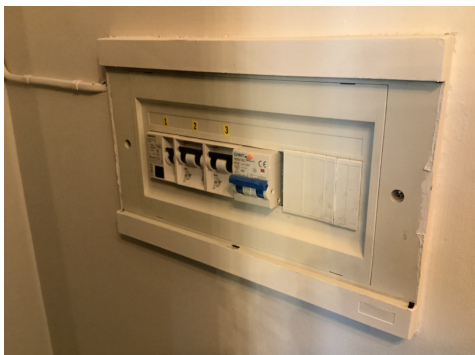
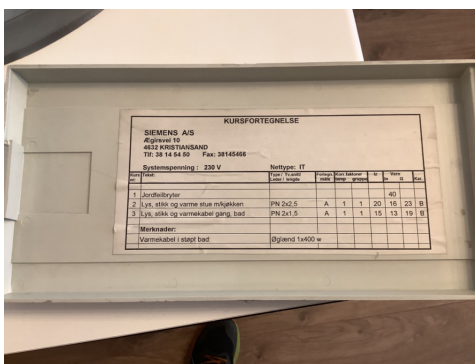
Sikringsskap med automatsikringer.

Kursoversikt ligger oppbevart i sikringsskapet.

Lokk til sikringsskap er løst og bør festes.
