Tilstandsrapport

Boligbygg med flere boenheter

Tiriltunga 20, 6518 KRISTIANSUND N

Befaringsdato: 27.02.2025

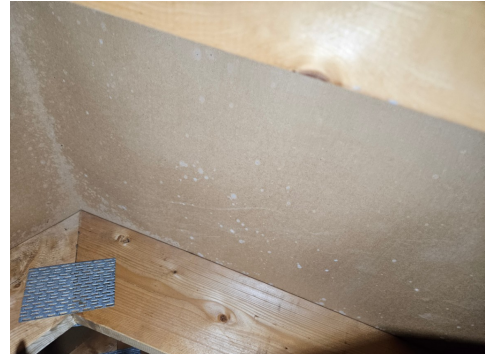
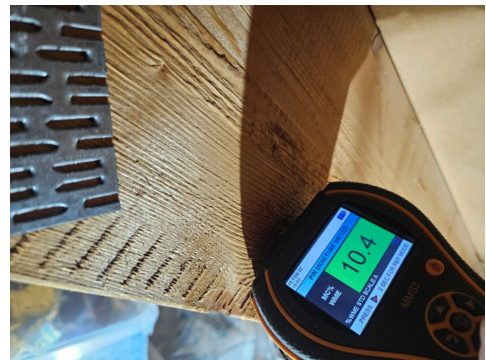
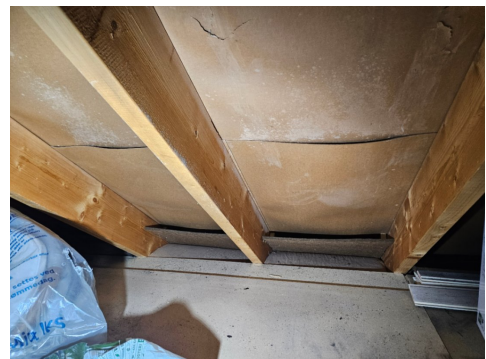
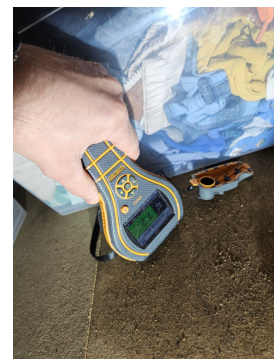
- Det er påvist fuktskjolder/skader i takkonstruksjonen.
- Undertaket er misfarget.

Det er påvist fuktskjolder på takkonstruksjonen og det var et synlig fuktmerke (eier opplyser at det har alltid vært sånn) på gulvet på mørkeloftet/krypeloftet. Ved bruk av fukt-indikator blir fukt merkene målt som tørt.

Det er registrert hvite merker på undertaket ,tegn på biologiske skadegjørere (sopp) .

Avvikene gir et grunnlag for at konstruksjonen må overvåkes jevnlig. Skal konstruksjonen oppnå TG 0 eller TG 1 må avviket utbedres.

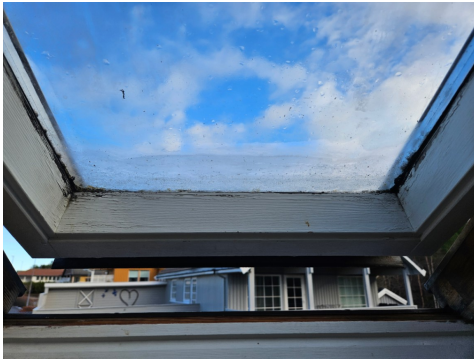
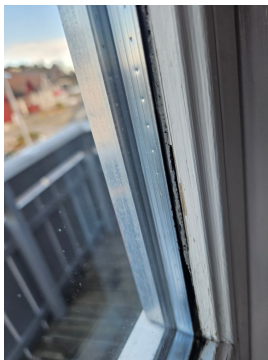
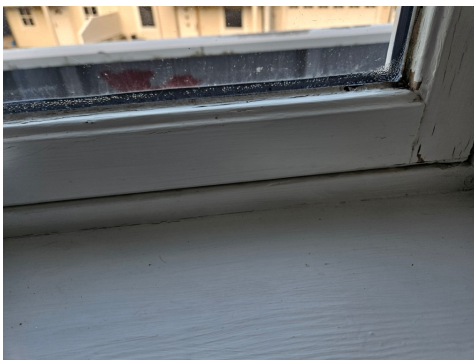
TG 3 Vinduer

- Det er påvist at enkelte vinduer er vanskelig å åpne/lukke.
- Det er påvist noen glassruter som er punktert eller sprukne.
- Det er påvist vinduer med fukt/råteskader.

- Vinduer med punkterte/sprukne glass må påregnes skiftes ut, enten hele vinduet eller kun selve glassene.

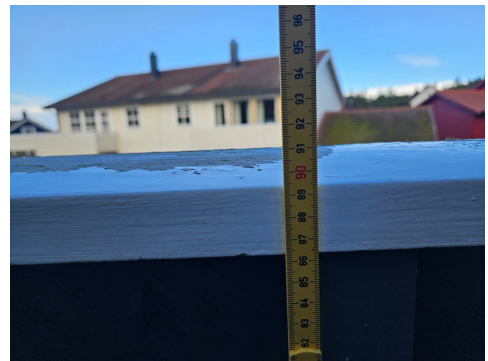
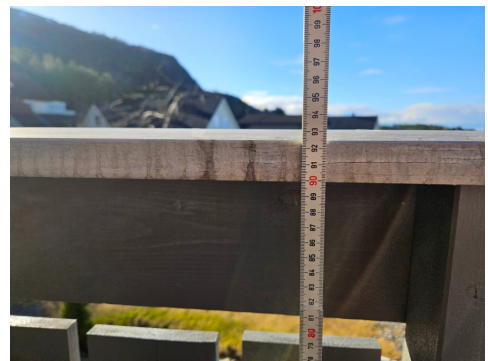
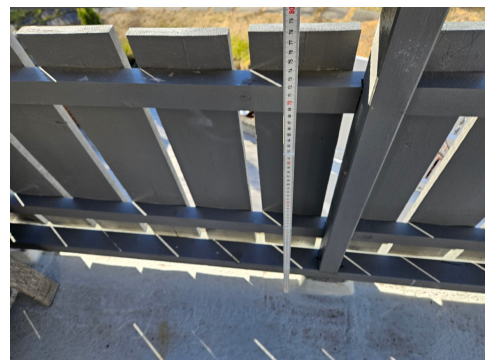
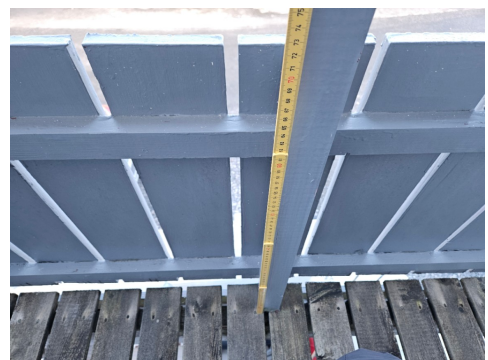
TG 1 Dører

Eier opplyser om at det har vært en lekkasje ved gjennomføring av søyler ved balkongen i første etasje. Det ble opplyst om at dette er utbedret.

- Rekkverkshøyde må endres for å tilfredsstille krav på byggemeldingstidspunktet.

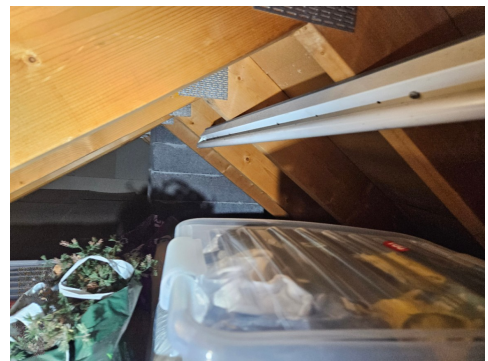
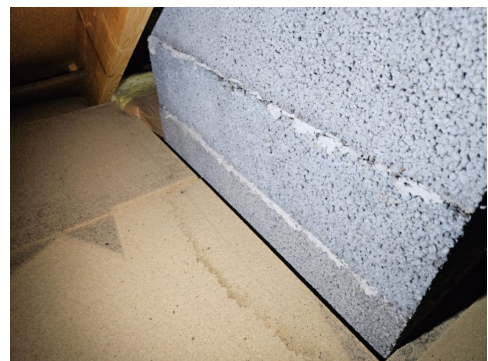
TG 2 Pipe og ildsted

Leiligheten er oppført med en elementpipe (leca), med pusset overflater.

Pipen må poretettes på mørkeloftet om tilstandsgraden skal endres.

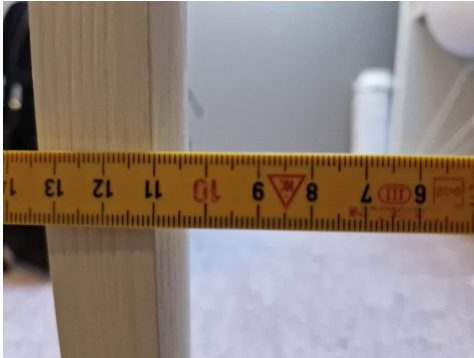
Åpninger i rekkverket er målt til over 10cm.

- Det er ikke krav om utbedring av åpninger opp til dagens krav.

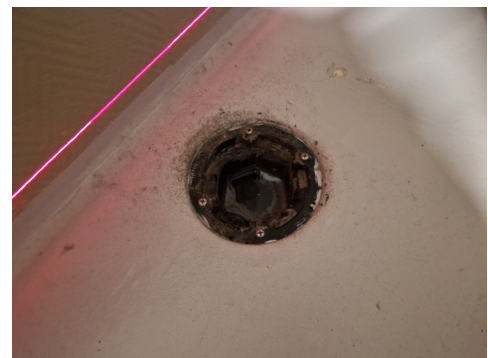
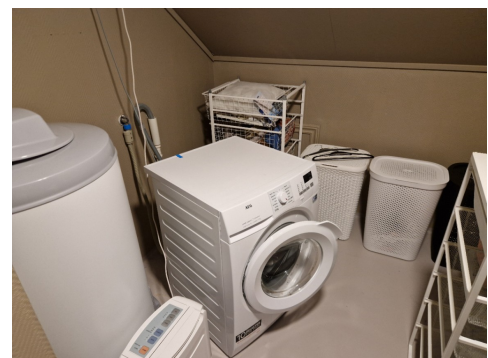
2.ETASJE > VASKEROM

Det er påvist avvik i fallforholdet.

Slik våtrommet står i dag er det en risiko konstruksjon. For at rommet skal oppnå en TG 0 eller 1 må vaskerommet opp til dagens krav. Alle forhold med tettesjikt, våtsone, sluk m.m. må dokumenteres.

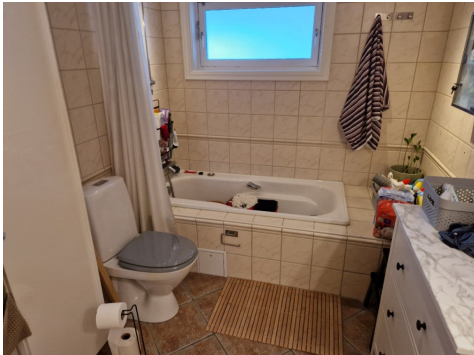
TG 2 Overflater vegger og himling

- Det er vindu/dør med ikke fuktbestandige materialer i våtsonen (ved vask, dusj, badekar, osv.), løsningen eller byggematerialet er uegnet

- Uegnede materialer må fuktbeskyttes/utskiftes.

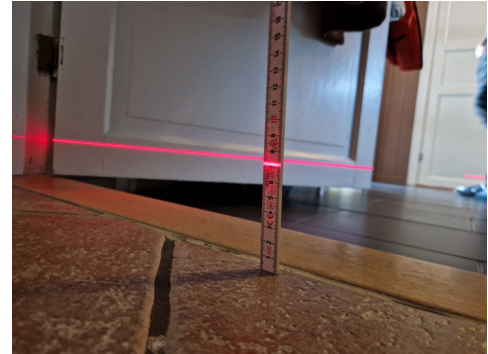
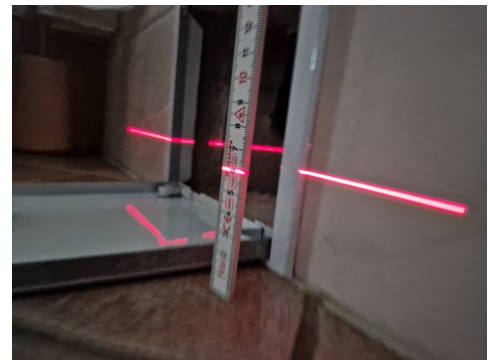
! TG 3 Overflater Gulv

- Det er mulighet for at det kan forekomme vannlekkasje på våtrommet hvor vann ikke vil gå til sluk.
- Det er påvist avvik i fallforhold til sluk i forhold til krav i forskrift på byggetidspunktet.
- Målinger viser at det ikke er fall til sluk (motfall).

Eventuelt lekkasjevann fra innredning og toalett har ikke mulighet til å nå sluket og vil renne ut på gangen.

Avviket gir grunnlag for at konstruksjonen overvåkes jevnlig. Som minste tiltak bør dørterskelen heves for å ivareta anbefalingen om en høyde forskjell fra topp terskel til topp sluk på minimum 25 mm. Som minstetiltak bør det installeres tett dusjkabinett. Skal konstruksjonen oppnå TG 0 eller TG 1 må avviket utbedres.

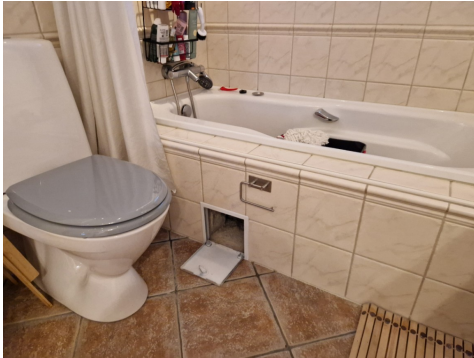
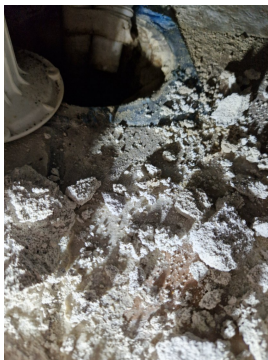
! TG 3 Sluk, membran og tettesjikt

Det påvises lukt ved åpning av inspeksjonsluke og det er synlig rust på skruer og soppdannelser på badekarets plast komponenter. Det ser ut til at innbyggingen av badekaret er utført i etterkant av at badet ble bygget/oppusset, synlige fliser i utførelse som ellers på badet.
