Lykkestaven 29

2440 ENGERDAL

Tilstandsrapport

Eierskifte

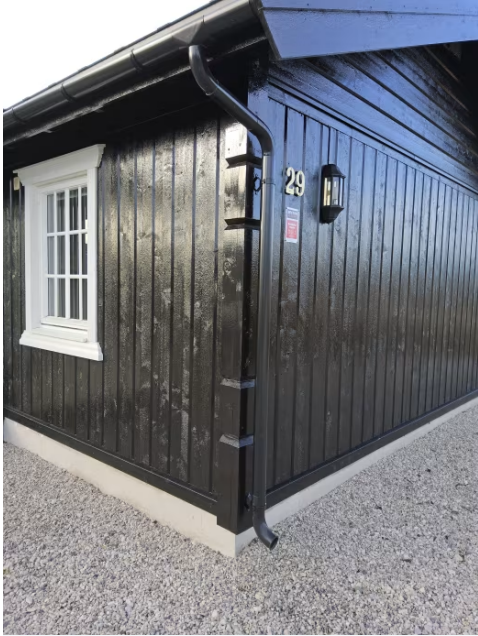
Bilde viser taknedløp avsluttet over bakken.

Er kontrollert bortledning av vann fra taknedløp ved grunnmur mangelfull? Nei

TG-1

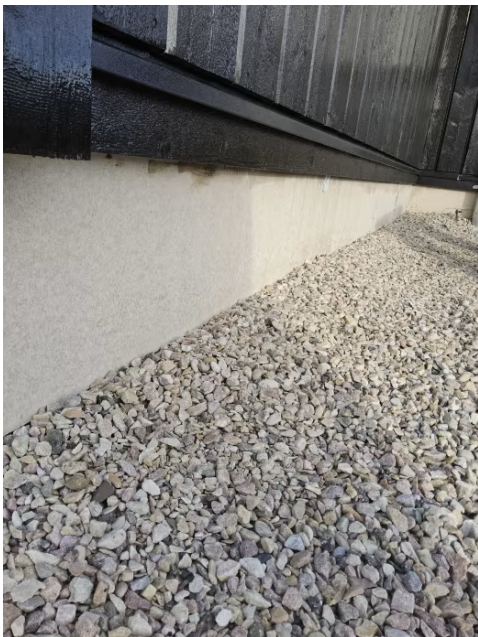
Bilde viser platekledning på grunnmur.

Det registreres ikke avvik på synlige deler av grunnmuren.

TG-1

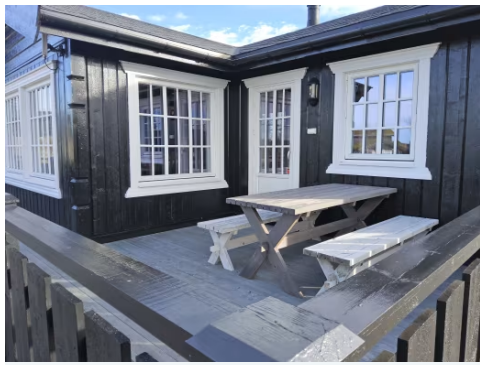
Bilde viser deler av terrasse.

Type	Terrasse
Utgang fra stue til nordvestvendt terrasse på 30 m ² . Terrasse i trekonstruksjoner med rekkverk av tre. Terrassen har utebelysning og utvendig stikkontakt. Gulvflater belagt med terrassebord.	
Er det gjennomført arbeider etter opprinnelig byggeår?	Nei
Er det synlig tegn på skjevheter/konstruksjonssvikt?	Nei
Er det tegn på sopp/råteskader i treverk eller skader i betong?	Nei
Er det krav til rekkverk?	Nei
Er balkong / terrassen teknet?	Nei
Oppsummering av balkong, terrasse, platting	TG-1

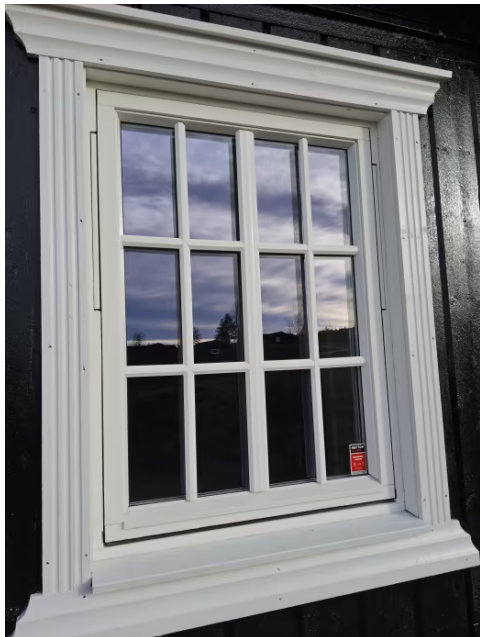
Bilde viser sørvest vendt vindu.

Beskrivelse	
Boligen har entrédør med glassfelter. Vinduer med karmen av tre, og to-lags glass. Balkongdør med karm av tre, og to-lags glass.	
Er det gjennomført arbeider etter opprinnelig byggeår?	Nei
Er det påvist punkterte eller sprukne glass?	Nei
Er det påvist værslitte karmen, fuktskader eller råteskader?	Ja
Er det ved stikkprøver registrert avvik ved åpne/lukkemekanismen?	Nei
Er det påvist avvik ved utvendig tetting som beslag, vannbord, og omramming?	Nei
Oppsummering av vinduer og dører	TG-1
Karmen på sørvestvendt vindu er noe værslitte. Overflatebehandling anbefales ved behov.

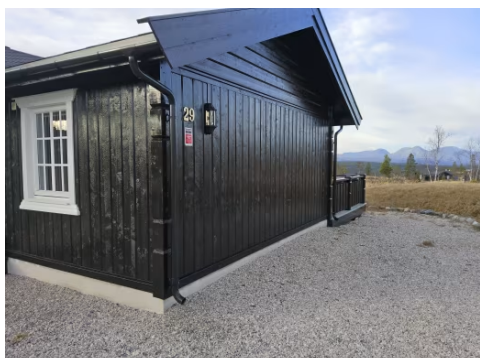
Bilde viser nordøst vendt fasade.

TG-1

Det er ikke mulig å kontrollere lufting mellom kledning og veggkonstruksjon. Kledningen bærer ikke preg av å være for lite luftet.

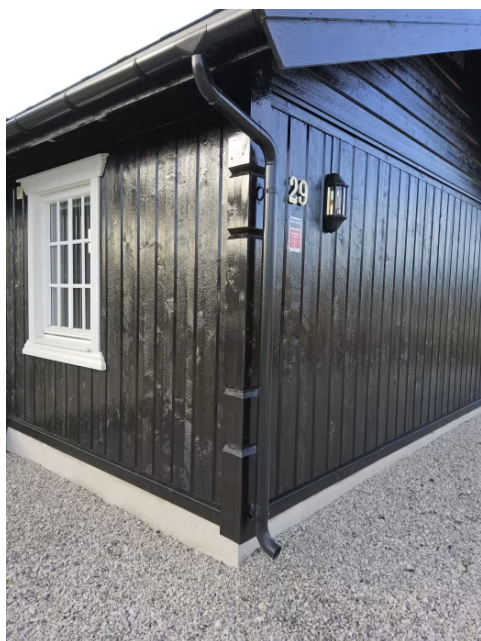
Bilde viser taknedløp.

Nei

TG-1

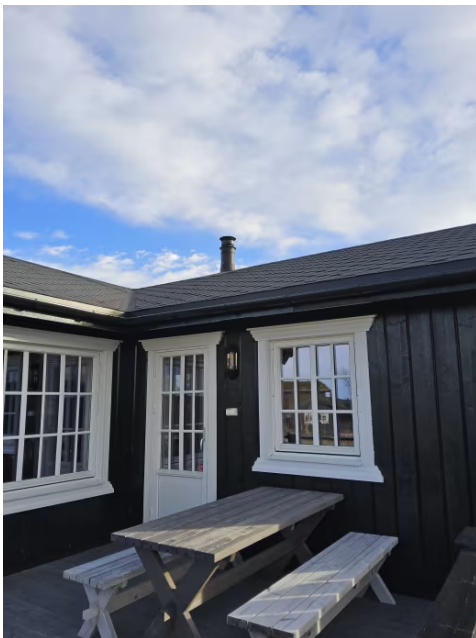
Bilde viser pappshingel og stålpipes.

Type tekking	Pappshingel
Yttertaket er tekket med pappshingel.	
Inspisert fra	Fra bakken
Er det gjennomført arbeider etter opprinnelig byggeår?	Nei
Er det skader på takstein, mosegroing, buler i papp, rust eller bulker i plater?	Nei
Er det synlige avvik på beslag/inndekning rundt pipe og andre takgjennomføringer?	Nei
Har tekkingen nådd en alder som gir økt risiko for skader eller følgeskader?	Nei
Oppsummering av taktekking	TG-1

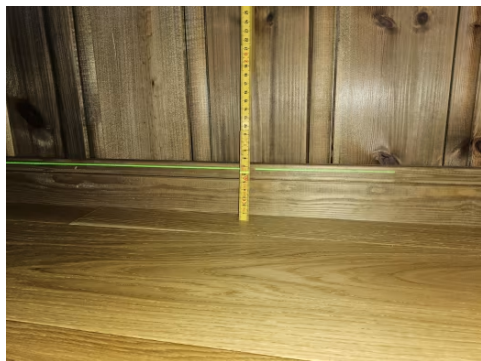
Bilde viser måling av etasjeskiller.

Er det påvist nedbøy, skjevheter eller svikt i etasjeskille/gulv? Nei

TG-1

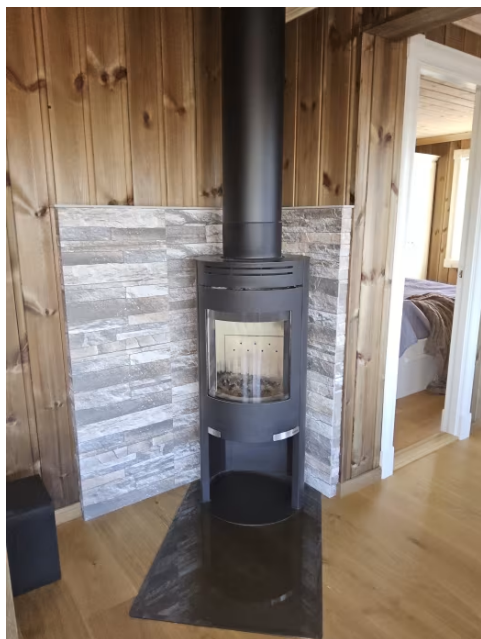
Bilde viser ildsted og deler av stålpipe.

Er det synlige skader i skorstein, beslag eller fuger? Nei

TG-1

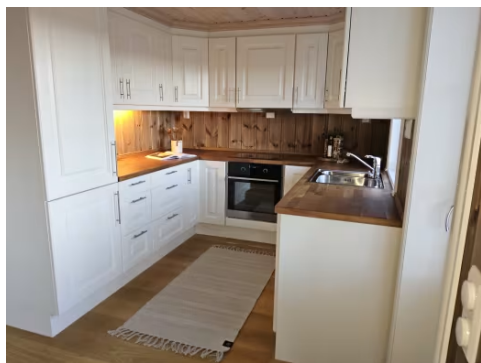
Bilde viser kjøkken.

TG-1

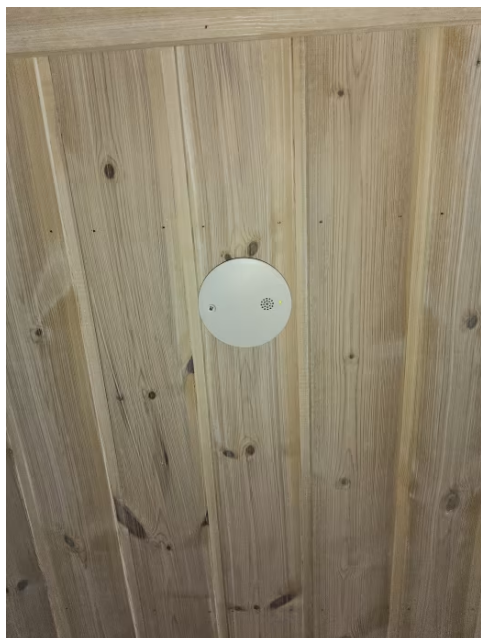
Bilde viser røykvarsler.

Er det manglende brannslukkingsutstyr og røykvarsler i boligen iht forskrift? Nei

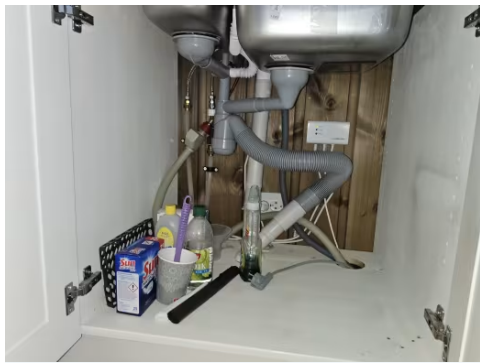
Bilde viser røropplegg på kjøkken.

Type avløpsrør	Plast
Er det gjennomført arbeider på anlegget etter byggeår?	Nei
Er det manglende lufting av kloakk over tak?	Ja
Er det sen avrenning fra tappested?	Nei
Mangler det stakemuligheter på avløpsanlegget?	Ja
Har avløpsrør nådd en alder som gir økt risiko for skader eller følgeskader?	Nei
Oppsummering av avløpsrør	TG-1
Det er ikke påvist noen stakeluke i boenheten. Staking kan i enkelte tilfeller utføres via sluk eller andre installasjoner med avløp.

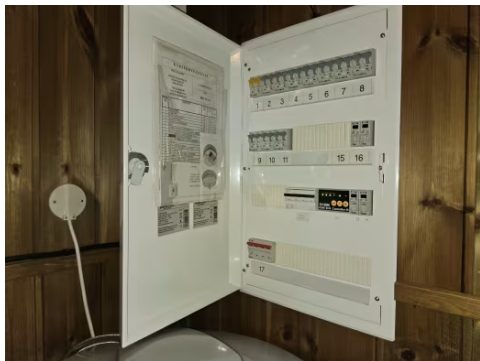
Bilde viser sikringsskap.

TG-1

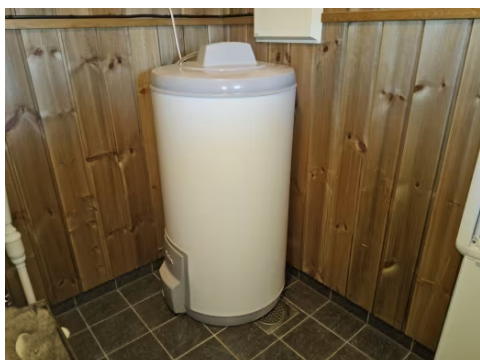
Bilde viser varmtvannsbereder.

Størrelse	
200	
Er det manglende lekkasjesikring av bereder?	Nei
Er plugg (støpsel) på berederen brunsvidd?	Ikke relevant, fast tilkobling
Er det tegn til lekkasjer fra bereder?	Nei
Er bereder over 20 år?	Nei
Oppsummering av varmtvannsbereder	TG-1

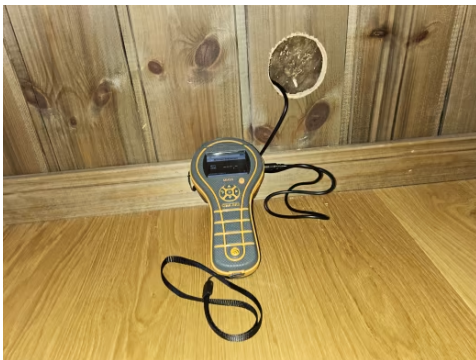
Bilde viser fuktmåling.

Det er foretatt hulltaking med 73 mm hullbor fra tilstøtende soverom.

Undersøkelsen viser ingen tegn til skader eller fukt i konstruksjonen.

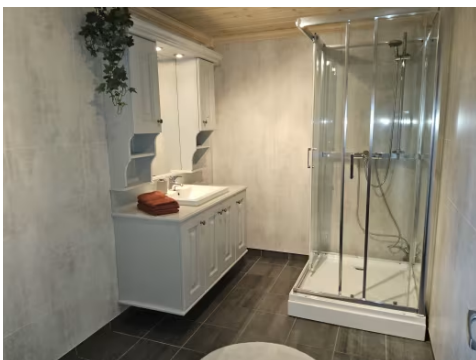
Bilde viser bad.

TG-2

Sluk er ikke undersøkt grunnet plassering av dusjkabinett.

Det registreres bevegelser i innerhjørner på baderomsplater. Forholdet kan indikere manglende bruk av fugemasse i innerhjørner. Forholdet medfører økt fare for fuktinntrengning i konstruksjonen.

Det er ukjent om rørgjennomføringer i våtsoner er tilstrekkelig tettet.

Det anbefales videre undersøkelser av innerhjørner på veggplater og rørgjennomføringer i våtsoner. Det bør foretas kontroll av sluk når dette lar seg gjøre. Videre bruk av dusjkabinett anbefales.

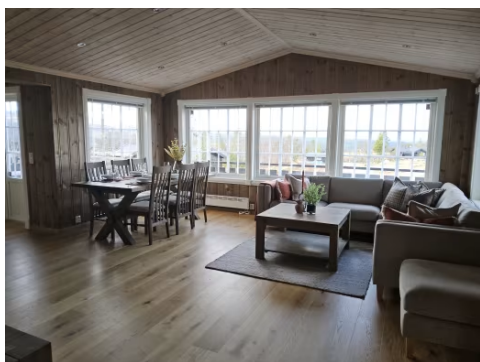
Bilde viser stue.

TG-1

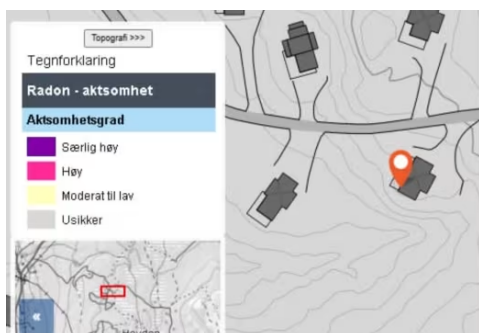
Bilde viser kartutsnitt av radonkart.

Boligen ligger i ett område med usikker aktsomhetsgrad. Informasjon er innhentet fra NGU radonkart.

Det ble dokumentert bruk av radonsperre ved oppføring av fritidsboligen. I tråd med anbefaling fra DSA så anbefales det på generelt grunnlag at det gjennomføres radonmåling.

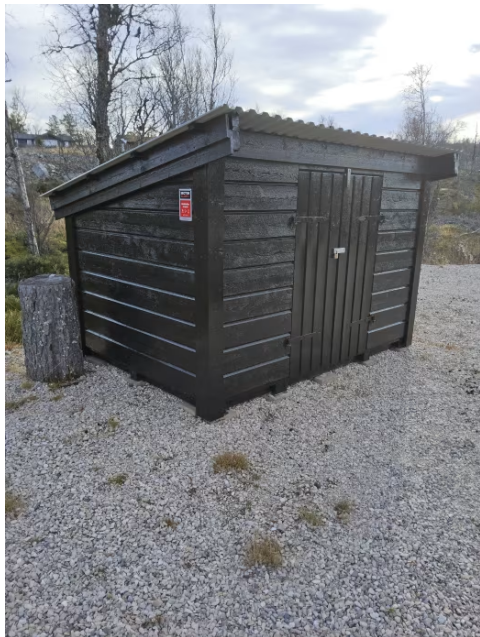
Bilde viser vedbod.

Enkel uisolert vedbod oppført i 2017. Vegger med liggende trekledning. Pulttak tekket med metallplater. Fundamentert på belegningssteiner. Vedboden er oppmålt til 5 m2.

TG-1
