Tilstandsrapport

Boligbygg med flere boenheter

Dælenenggata 40 E, 0567 OSLO

Befaringsdato: 08.10.2024

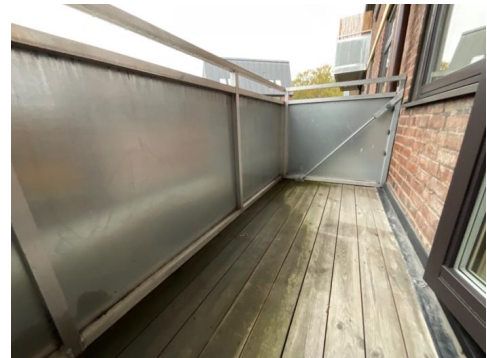
Balkonger, terrasser og rom under balkonger

Balkong belagt med terrassebord.

Vurdering av avvik:
• Det er værslitt/oppsprukket trevirke/trepaneler.

- Det er ikke behov for utbedringstiltak.

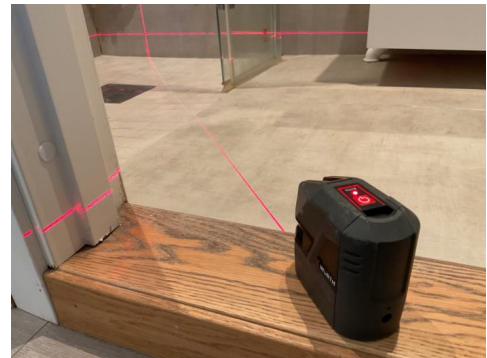
! TG 2 Overflater Gulv

- Det er påvist at noen fliser har bom (hulrom under).

- Det er ikke behov for utbedringstiltak.

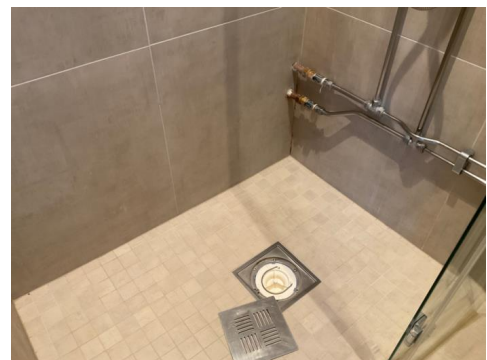
! TG 2 Sluk, membran og tettesjikt

Det er plastsluk og ukjent tettesjikt/membran.

- Det er påvist mangelfull/feil utførelse rundt rørgjennomføringer e.l. som gir fare for fukt i konstruksjonen i våtsone.
- Mer enn halvparten av forventet brukstid er passert på membranløsningen.

- Løsningen/utførelsen rundt rørgjennomføringer gir fare for fukt inn i konstruksjoner.
- Installering av tett dusjkabinett anbefales.
- Overvåk tilstanden jevnlig. For å få tilstandsgrad 0 eller 1 må tettesjiktet skiftes ut, men tidspunktet for når dette er nødvendig er vanskelig å si noe om.

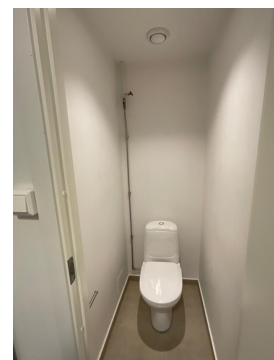
! TG 2 Overflater og konstruksjon

- Toalettrom har kun naturlig avtrekk fra rommet, NS 3600 krever mekanisk avtrekk for å kunne gi TG 0/1.

- Mekanisk avtrekk bør etableres på toalettrom.

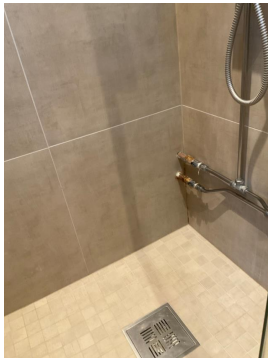
! TG 2 Vannledninger

Innvendige vannledninger er av kobber.

- Mer enn halvparten av forventet brukstid er passert på innvendige vannledninger.

- Tidspunkt for utskiftning av vannledninger nærmer seg.
- I forbindelse med oppgradering av våtrom vil det være naturlig med utskiftning av rør.

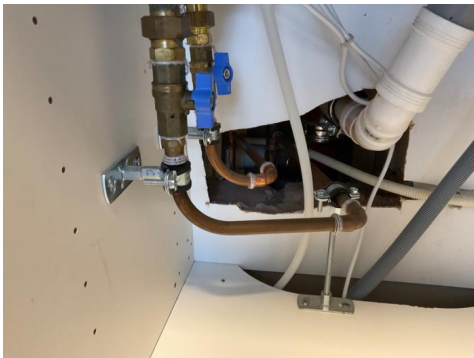
! TG 2 Avløpsrør

Det er avløpsrør av støpejern. Ligger delvis skjult i konstruksjonen.

- Mer enn halvparten av forventet brukstid er passert på innvendige avløpsledninger.

- I forbindelse med oppgradering av våtrom vil det være naturlig med utskiftning av rør.
- Tidspunkt for utskiftning av avløpsrør nærmer seg.

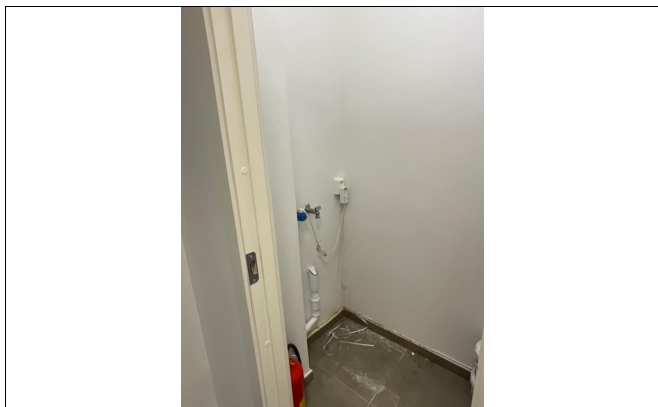
Kott med opplegg for vaskemaskin.
