# Tilstandsrapport

Rekkehusleilighet

Parkvegen 21 C, 2380 BRUMUNDDAL

Befaringsdato: 27.01.2025

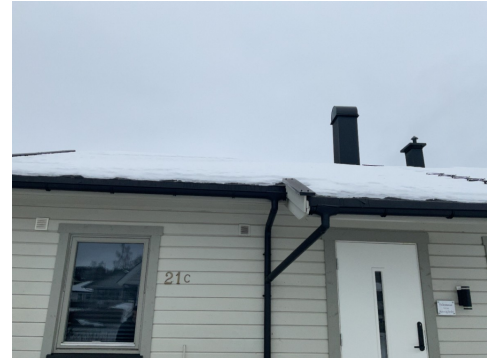
### ! TG 2 Nedløp og beslag

Helbeslått pipetopp, beslått luftehatt, lakkerte stål takrenner og nedløp, beslag i overgang vegg/tak.

- Mer enn halvparten av forventet brukstid er passert på renner/nedløp/beslag.

Det meste er ikke tilgjengelig pga. snø.  
Avflassing på beslag i overgang vegg/tak.

- Overvåk tilstanden jevnlig. For å få tilstandsgrad 0 eller 1 må beslag/renner/nedløp skiftes ut, men tidspunktet for når dette er nødvendig er vanskelig å si noe om.

Må sjekkes nærmere når taket er snøfritt.

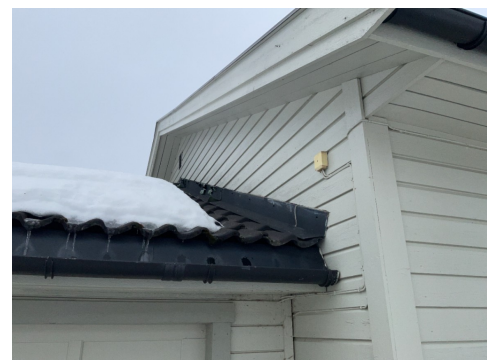
### ! TG 2 Takteking

Takflatene er tekket med pappshingel fra byggeåret.

- Mer enn halvparten av forventet brukstid er passert på taktekingen.

Taktekking ikke tilgjengelig da det er snø på taket. Taksmann har ikke vært på taket.

- Overvåk tilstanden jevnlig. For å få tilstandsgrad 0 eller 1 må tekkingen skiftes ut, men tidspunktet for når dette er nødvendig er vanskelig å si noe om.

Det bør foretas nærmere undersøkelser av taktekking når taket er snøfritt.

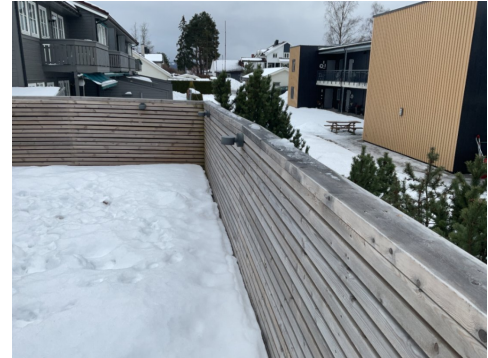
## TG 2 Balkonger, terrasser og rom under balkonger

Terrasse og platting ved stue.  
Impregnert gulv konstruksjon.  
Malt rekkverk i tre.  
Terrasse, platting og trinn er dekket av snø og er ikke tilgjengelig.

Synlige skjevheter i terrassen/rekkverk.

Skjevheter bør utbedres.

Det bør foretas nærmere undersøkelser av terrasse, platting og trinn når det er snøfritt.

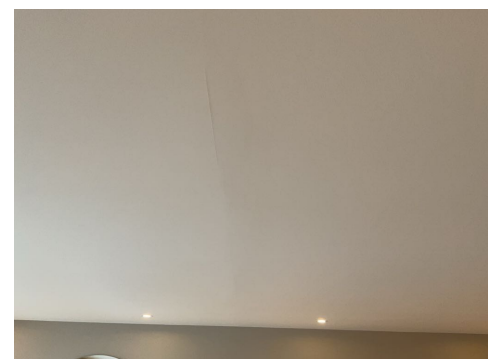
Himling på stue har noe skjolder og riss ved plateskjøt
