# Tilstandsrapport

Enebolig

Langbråtaveien 16, 1930 AURSKOG

Befaringsdato: 18.03.2025

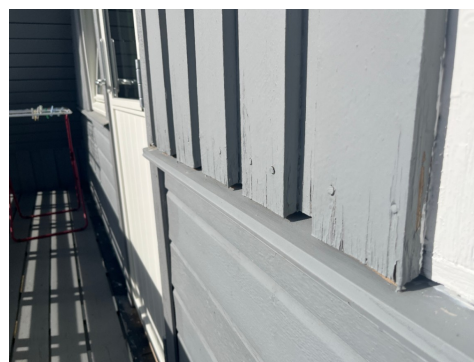
Kledning har tørkesprekker enkelte steder og det er viktig å opprettholde god behandling av eldre kledning.  
Besiktiget fra bakkenivå med de begrensninger dette medfører.

Kledning har noe oppsprekking.

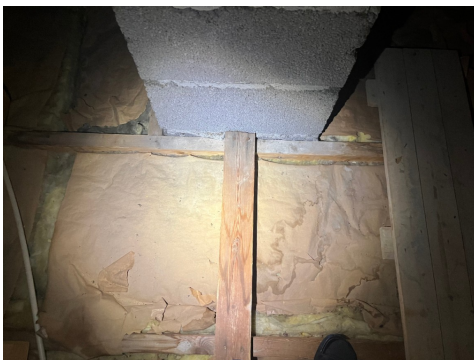
Det er enkelte fuktmerker på loftet, vurdert til å være fra før omteking av taket i 2023.

Fuktmerker på papp til isolasjon.

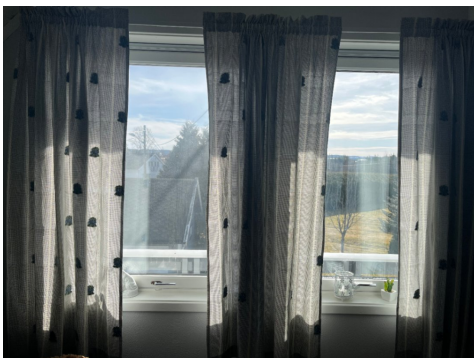
Eldre vinduer har oppnådd forventet brukstid og det bør påregnes at utskifting nærmer seg.

Vinduer med punktert glass.

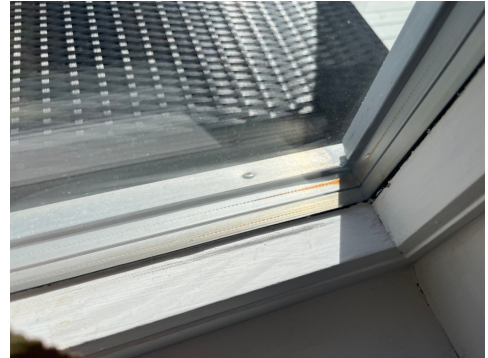
Stuevindu har tegn på kondens.

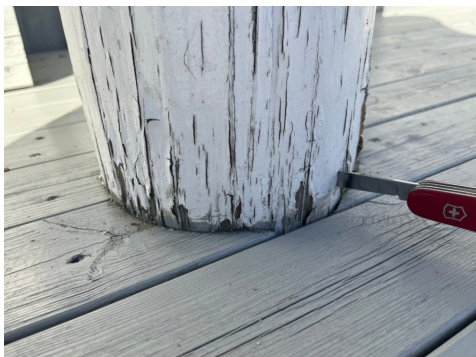
Luftveranda har lavere rekkverk og har større åpning enn dagens krav.  
Søyler under veranda har tendens til råteskade.  
Terrasse ved stue har skjevheter og heller utover.

Søyle med tendens til røte.

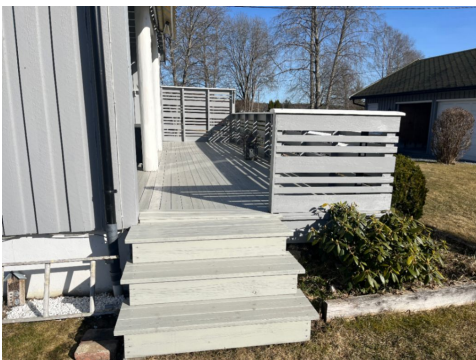
Terrasse heller utover.

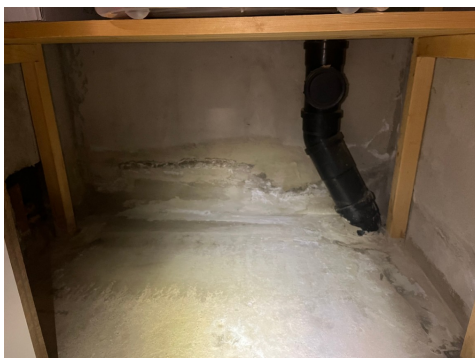
Det er enkelte saltutslag på nedkant av vegger, som er tegn på fuktgjennomtrenging.  
Fuktmåling i trevirke som er i direkte kontakt med gulv og murvegg, viste ca. 21 %, som er over grensen til skadelig fukt.

Eier opplyser det har kommet noe fukt nedkant på vegg mot vest, ved enkelte anledninger.  
Han har smurt tettesjikt innvendig der dette kan forekomme.

Saltutslag på vegg under trapp der eier har behandlet gulv/vegg.

- Andre tiltak:
- Det påviste fuktnivå gir grunn til å overvåke konstruksjonen jevnlig for å se utvikling over tid, og eventuelt foreta tiltak for å unngå fuktskader.

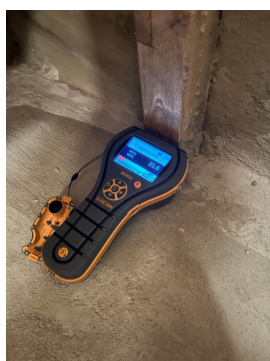
Fuktmåling i trevirke viste over grensen til skadelig fukt.

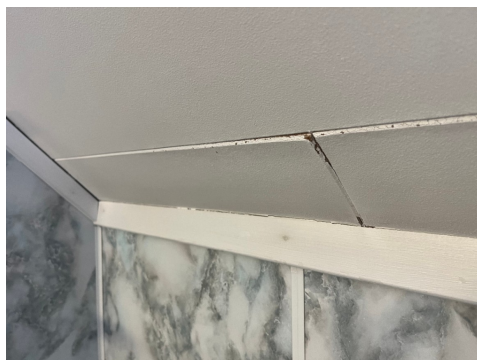
Baderomsplater er løse i nedkant, spikret fast synlig.  
Fuktskade på himlingsplate over håndduj i badekar.

Fuktskader på himlingsplater.

Grunnet alder og øvrige avvik, må badet helrenoveres.

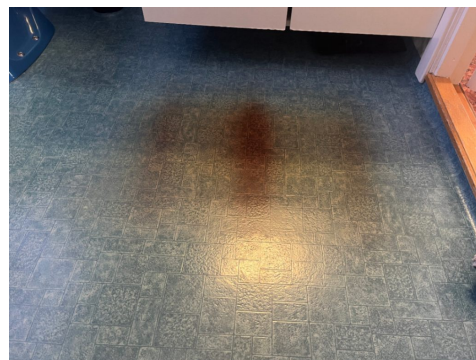
Belegg har merker etter varmekabler.

Grunnet alder og øvrige avvik må belegg skiftes.

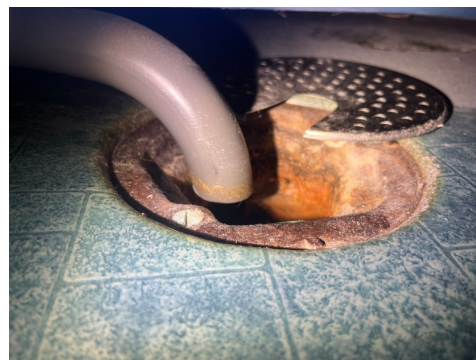
Skråhimling over våtsone til badekar er utsatt for vannsprut og har fuktskade.

Sluk under badekar.

Skråhimling over våtsone ved badekar må skiftes til vanntett overflate ved renovering.

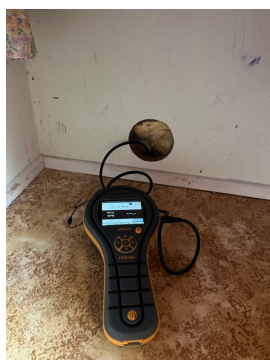
Hulltaking er foretatt i garderobeskap på soverom mot våtsone til servant.

Fuktmåling i trevirke viste normale verdier.

Fuktmåling uten avvik.

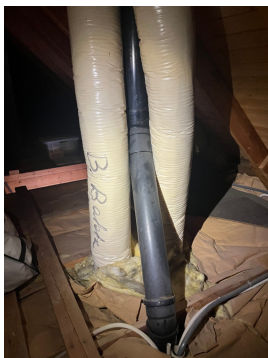
Isolert rør for avløpslufting på møneloft.

Avløpsrør på kaldtloft bør isoleres, for å unngå kondens og fuktskader.
