Langbråtaveien 16, 1930 AURSKOG

**Velholdt enebolig med  
dobbelgarasje, stor hage og flott  
terrasse mot sør. Ny varmepumpe.  
Landlig og solrik beliggenhet!**

Befaringsdato: 18.03.2025    Rapportdato: 31.03.2025    Oppdragsnr.: 13998-1412    Referansenummer: IV2787  
Autorisert foretak: Fagersand AS    Sertifisert Takstingeniør: Henning Fagersand    Vår ref:

# Tilstandsrapport

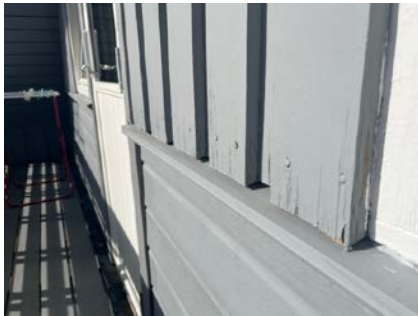
Kledning har tørkesprekker enkelte steder og det er viktig å opprettholde god behandling av eldre kledning.  
Besiktiget fra bakkenivå med de begrensninger dette medfører.

Kledning har noe oppsprekking.

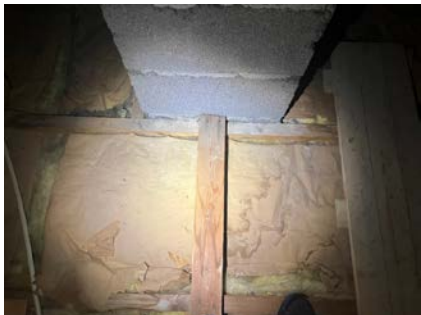
Det er enkelte fuktmerker på loftet, vurdert til å være fra før omteking av taket i 2023.

Fuktmerker på papp til isolasjon.

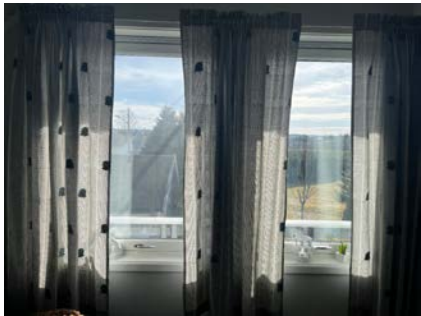
Eldre vinduer har oppnådd forventet brukstid og det bør påregnes at utskifting nærmer seg.

Vinduer med punktert glass.

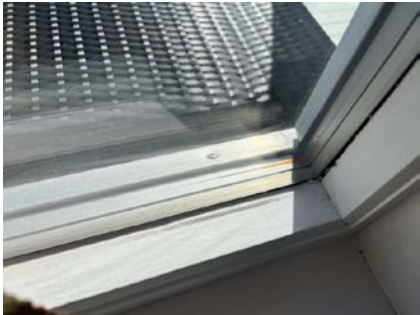
Stuevindu har tegn på kondens.

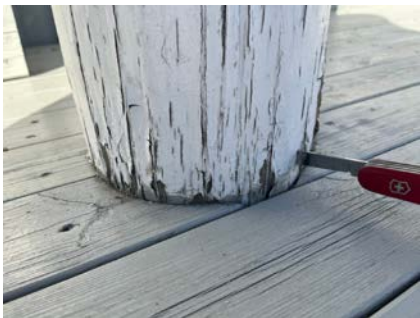
Søyle med tendens til råte.

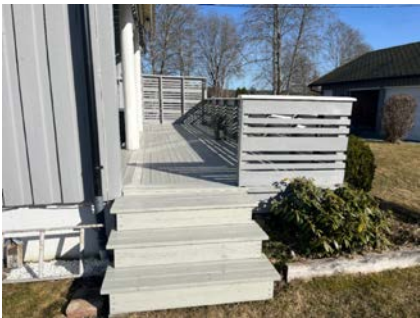
Terrasse heller utover.

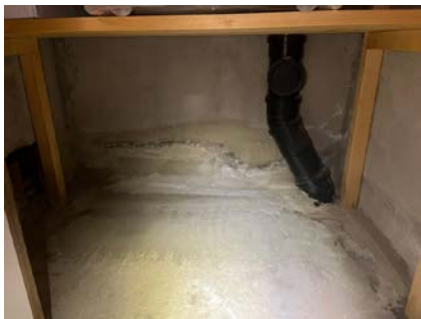
andre avvik: Det er enkelte saltutslag på nedkant av vegger, som er tegn på fuktgjennomtrenging. Fuktmåling i trevirke som er i direkte kontakt med gulv og murvegg, viste ca. 21 %, som er over grensen til skadelig fukt. Eier opplyser det har kommet noe fukt nedkant på vegg mot vest, ved enkelte anledninger. Han har smurt tettesjikt innvendig der dette kan forekomme.

Saltutslag på vegg under trapp der eier har behandlet gulv/vegg.

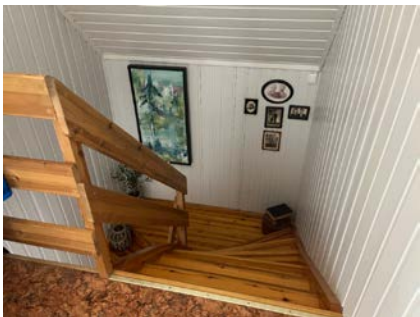
Trapp til loftetasje.

- Det er ikke krav om utbedring av åpninger opp til dagens krav.
- Håndløper må monteres på vegg for å tilfredsstille krav på byggetidspunktet.

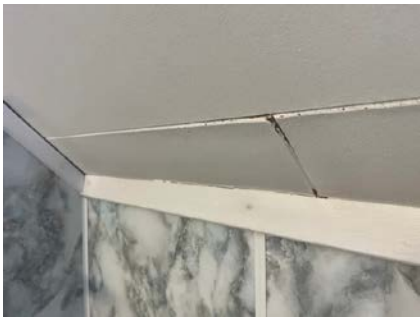
Våtrom > Loftetasje > Bad > Overflater vegger og himling: Baderomsplater på vegger og tak-ess plater i himling.  
Vurdering av avvik: Det er avvik: Baderomsplater er løse i nedkant, spikret fast synlig. Fuktskade på himlingsplate over hånddusj i badekar.

Fuktskader på himlingsplater.

Grunnet alder og øvrige avvik, må badet helrenoveres.

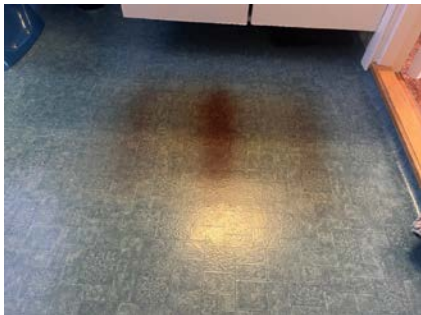
Våtrom > Loftetasje > Bad > Overflater Gulv: Vinylbelegg på gulv med gulvvarme. Det er mindre fall mot sluk. Det er målt ca. 8 mm høydeforskjell på gulv ved dørterskel til topp slukrist, i tillegg er det oppkant mot dørterskel på ca. 50 mm.  
Vurdering av avvik: Det er avvik: Gulvbelegg har varmemerker etter varmekabler. Belegg har løsnet fra underlag enkelte steder.

Belegg har merker etter varmekabler.

Grunnet alder og øvrige avvik må belegg skiftes.

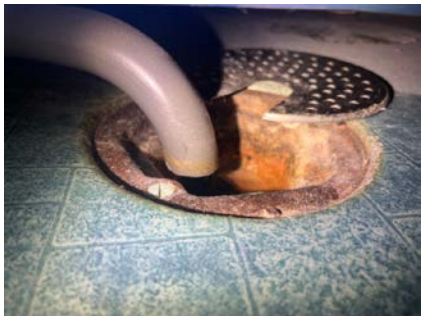
Punkter i tilstandsrapporten merket med tilstandsgrad 3 – store eller alvorlige tiltak:  
Våtrom > Loftetasje > Bad > Sluk, membran og tettesjikt: Støpejernssluk med klemt belegg i fremkant under badekar. Tettesjiktet består av baderomsplater på vegger og belegg på gulv. Vurdering av avvik: Mer enn halvparten av forventet brukstid er passert på membranløsningen. Mer enn halvparten av forventet brukstid er passert på slukløsningen. Det er ikke tilfredsstillende membran/tettesjikt på våtrommet. Tettesjikt har oppnådd forventet brukstid og det kan ikke garanteres at veggplater og belegg er vanntett. Skråhimling over våtsone til badekar er utsatt for vannsprut og har fuktskade.

Sluk under badekar.

Skråhimling over våtsone ved badekar må skiftes til vanntett overflate ved renovering.

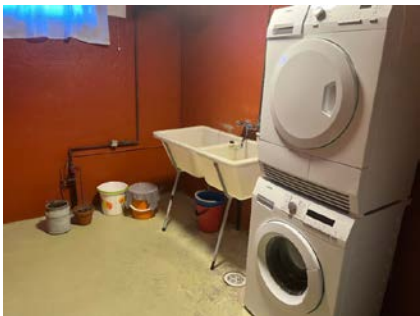
Våtrom > Kjelleretasje > Vaskerom > Generell: Eldre vaskerom i kjeller fra byggeår. Vaskerommet har malt støpt gulv med plastsluk, vegger av malt mur og trepanel i himling. Utstyr består av dobbel utslagsvask i plast og opplegg for vaskemaskin. Det er fall mot sluk. Oppvarming med stråleovn. Naturlig ventilasjon med klaffeventil i yttervegg. Våtrommet blir vurdert ut fra tekniske forskrifter for byggetidspunktet og også opp mot dagens krav. Vurdering av avvik: Våtrommet må oppgraderes for å tåle normal bruk etter dagens krav. Rommet er

Vaskerom i kjeller.

Kostnadsestimat er satt for helrenovering.

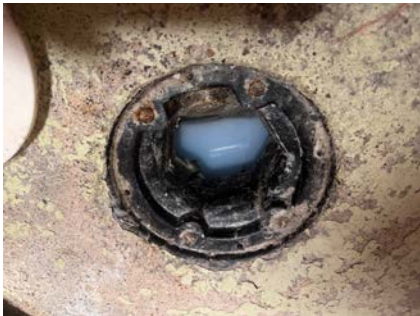
Sluk på vaskerom.
