# Tilstandsrapport

📍 Disenveien 27, 0587 OSLO

# gnr. 86, bnr. 1

Oppdragsnr.: 22486-1076

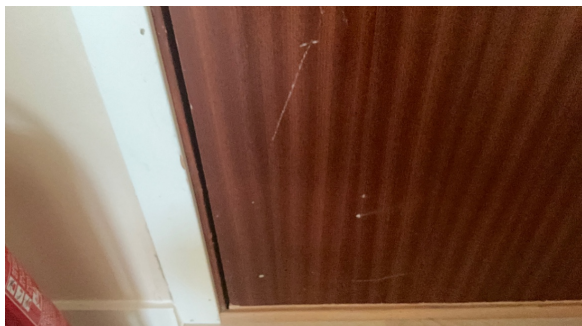
Det er registrert slitasje på ytterdøren, herunder riper og hakk i overflaten. Dette vurderes som bruksslitasje.

Balkongdøren og glassfelt er kontrollert visuelt ved stikkprøvekontroll. Det er vurdert forhold som beslag, omramming, karm og ytre tetting. Det ble ikke registrert synlige skader eller tegn til punktering i glasset på befaringstidspunktet.

Entrédørens alder er ukjent, noe som gir usikkerhet knyttet til gjenværende levetid. Brann- og lydklassifiserte ytterdører har normalt en forventet levetid på 30–40 år.

Balkongdør fra 2023 vurderes å ha lang gjenværende levetid. Isolerglassdører har normalt en levetid på 25–40 år, avhengig av vedlikehold.

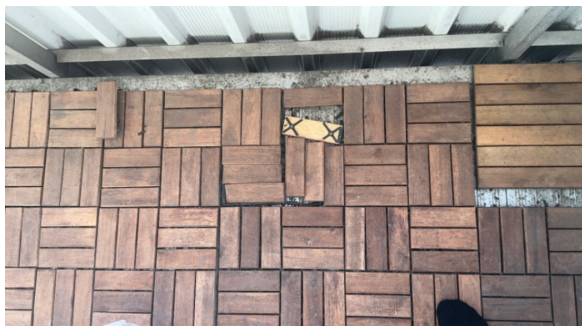
Boligen har innglasset balkong med utgang fra stue. Balkongen har dekke med treremmer, og rekkverk er målt til ca. 110 cm.

Det er registrert skader på treremmene på balkongdekket.

Skader på tredekke kan oppstå som følge av slitasje og fuktpåvirkning over tid. Når treverk utsettes for vær og fukt kan det oppstå oppsprekking og nedbrytning i materialet.

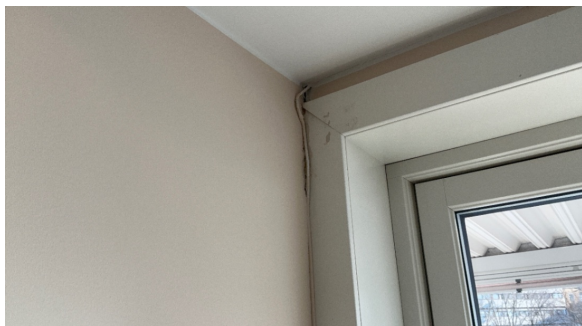
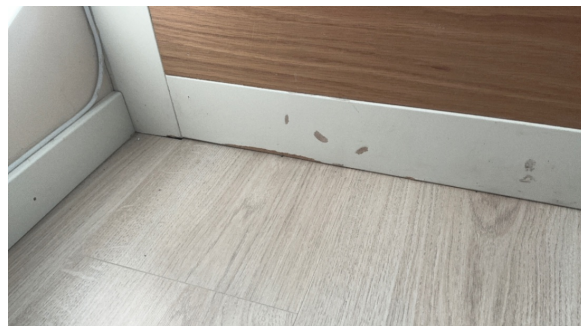
Det er målt skjevheter i etasjeskilleren på ca. 10 mm på kjøkkenet.  
I gangen er det målt ca. 10 mm avvik over en lengde på under 2 meter.

- Målt høydeforskjell på mellom 10 - 20 mm innenfor en lengde på 2 meter. Tilstandsgrad 2 gis med bakgrunn i standardens krav til godkjente måleavvik.

- For å få tilstandsgrad 0 eller 1 må høydeforskjeller rettes opp. Det vil imidlertid sjelden være økonomisk rasjonelt som et enkeltstående tiltak i en bolig som dette. Dersom boligen en gang skal renoveres, kan man vurdere slike tiltak.

Mindre skjevheter kan forekomme uten at dette påvirker funksjon eller stabilitet i konstruksjonen.

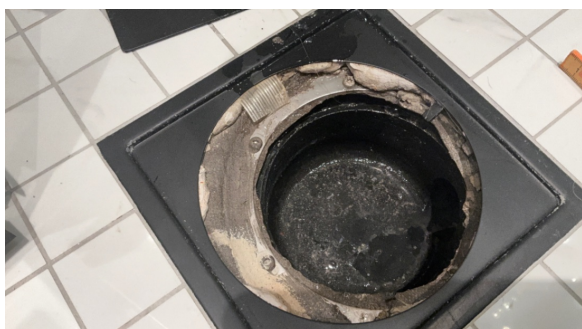
Sluket er utført i plast med metall klemring. Det er registrert banemembran. Membran er synlig under klemringen i sluket, og det er også asynlig membran ved dørterskelen.

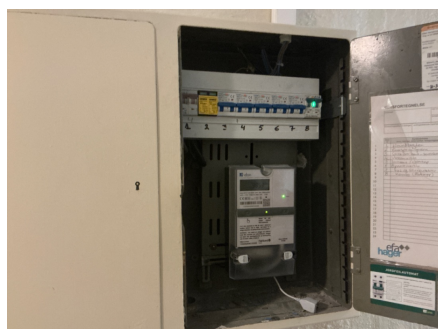
Boligen har hovedsakelig skjult elektrisk anlegg. Sikringsskapet er plassert i felles gang og er utstyrt med automatsikringer.
