Tilstandsrapport

Enebolig

Åssiden 153 , 1860 TRØGSTAD

Befaringsdato: 17.04.2026

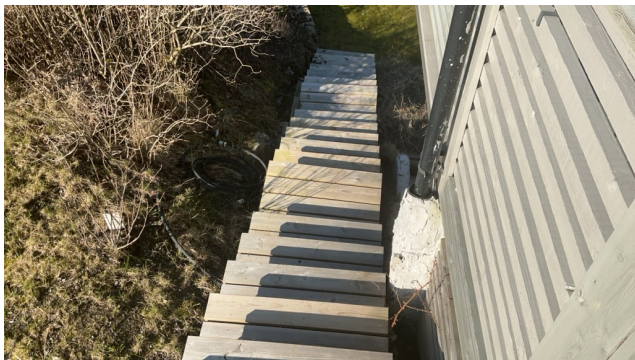
TG 2 Utvendige trapper

Trapp i impregneret treverk ut fra stuen. Trapp i impregneret treverk på siden av boligen. Denne har store skjevheter.

- Konstruksjonene har skjevheter.

- Lokal utbedring må utføres.

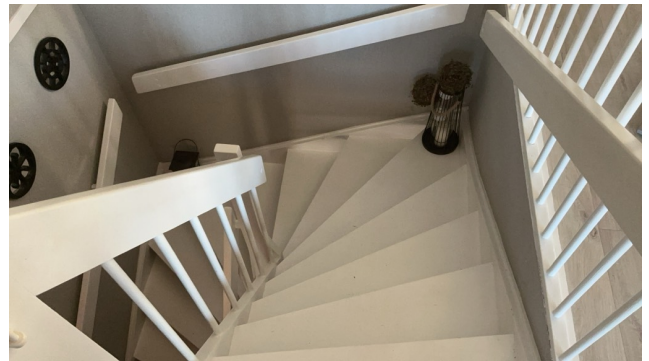
TG 2 Innvendige trapper

Åpninger i trinn, og rekkverk er for store. Maks avstand er 10 cm.

Trinn og rekkverk må utbedres.

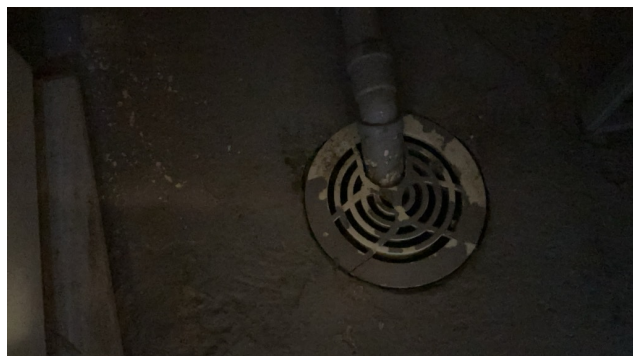
UNDERETASJE > VASKEROM

- Manglende oppgradering av våtrommet medfører høy risiko for at konstruksjonene ikke vil tåle vanlig bruk av vann eller lekkasjer. Dette kan føre til fuktskader på tilstøtende konstruksjoner.

Kostnadsestimat: 100 000 - 200 000
