# Tilstandsrapport

Enebolig

Totlandsvegen 556, 5226 NESTTUN

Befaringsdato: 10.09.2024

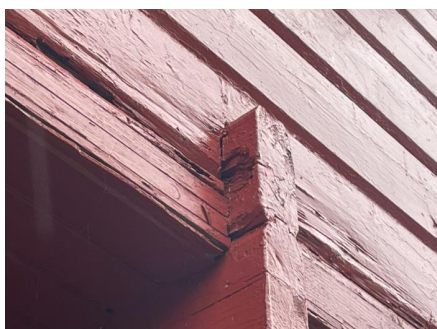
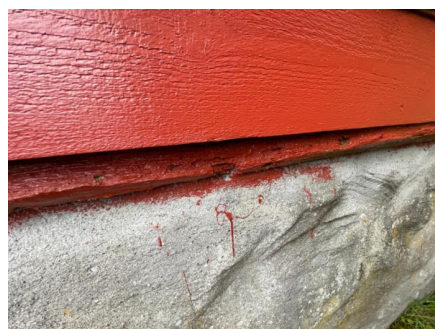
- Eldre kledning med stedvis en del slitasje. Stedvise partier med råteskadet kledning.
- Det ble registrert antydning til råte i endeved på tømmer v/gavlvegg mot garasje (ikke mulig å kontrollere nærmere grunnet manglende forsvarlig tilkomst).

- Det må påregnes vedlikehold. Råteskadet kledning bør skiftes snarlig.
- Det bør gjøres nærmere undersøkelser og evt. tiltak vedr. endeved på tømmer v/eventuelle råteskader.

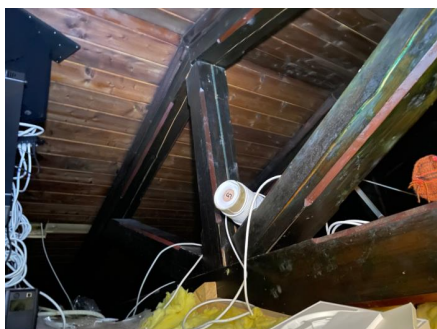
## Takkonstruksjon/Loft

- Det er påvist andre avvik:
- Vurdering er gitt på bakgrunn av alder på skjulte konstruksjoner. Begrenset/manglende tilkomst for kontroll av hele undertaket.
- Begrenset lufting.

- Overvåk tilstanden. Ved fremtidig utskifting av takteking bør det gjøres nærmere undersøkelser av takkonstruksjonen.
- Lufting av takkonstruksjonen bør forbedres.

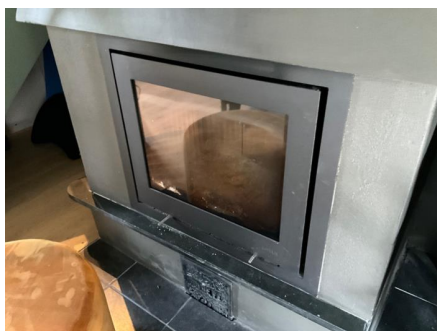
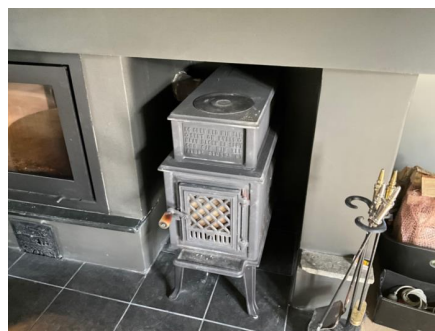
- Andre tiltak:
- Konf. feier vedr. behov for evt. tiltak.

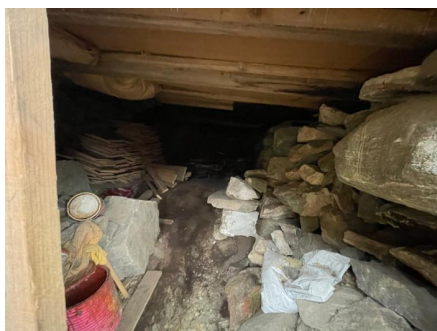
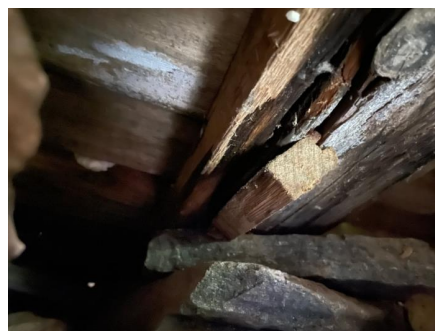
## TG 2 Kryp Kjeller

- Det er påvist andre avvik:
- Fuktig miljø i krypkjeller. Dette kan være på grunn av fukt fra grunnen, kondens eller øvrig fuktinnslag.
- Det er begrenset med ventilering som medfører dårlig lufting.

- Det er stedvis påvist fuktnivå som tilsier at konstruksjonen kan ha fuktskader. Noe forhøyede fuktverdier ved stikkmålinger.
- Synlig milt (det kan være skjulte forhold, alder tatt i betraktning på konstruksjonene).

- Manglende fuktspærre på grunn (ikke normal byggeskikk ved oppføringstidspunktet).
- Opplyst om aktivitet etter mus i tidligere salgsoppgave i boligen. På bakgrunn av åpninger inn til krypkjelleren er det sannsynlig at dette også vil kunne forekomme i krypkjelleren.

- Det bør foretas tiltak for å redusere fuktighet i krypkjelleren.
- Det kan ikke utelukkes behov for ytterligere tiltak.
- Ved oppgradering av våtrom og riving av gulv etc. anbefales det å foreta ytterligere undersøkelser. Det bør bygges opp nytt gulv/bjelkelag i tilknytning til disse rommene ved fremtidig rehabilitering.

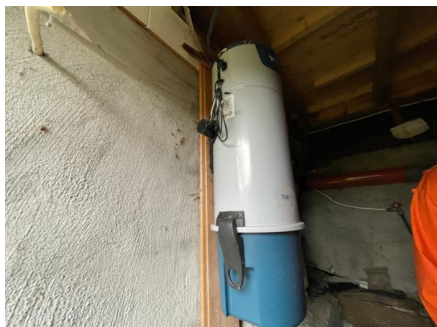
Sentralstøvsugeren er ikke funksjonstestet.

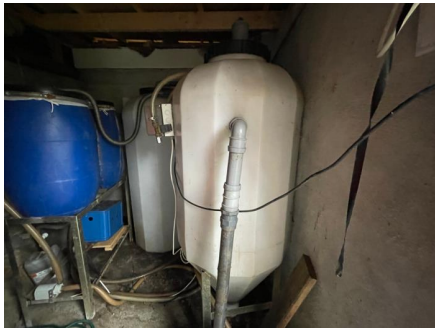
- Det er påvist andre avvik:
- Mer enn halvparten av forventet brukstid på anlegget og tilhørende røropplegg er oppbrukt.

- Andre tiltak:
- Overvåk tilstanden.
