Totlandsvegen 556, 5226 NESTTUN

**Totland - Vesentlig oppusset
enebolig i naturskjønne og trygge
omgivelser. Kun 15min til Nesttun.
Garasje m/loftstue.**

Salgsobjekt: Enebolig
Eierform: Eiet
Byggeår: 1918
BRA-i/BRA Total 121/207 kvm
Tomtstr.: 1395 m²
Soverom: 2
Antall rom: 4
Gnr./bnr. Gnr. 59, bnr. 4
Oppdragsnr.: 1508240178

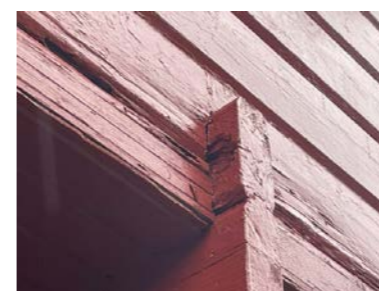
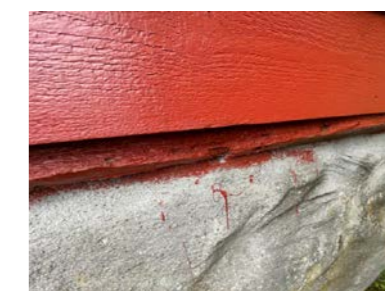
- Eldre kledning med stedvis en del slitasje. Stedvise partier med råteskadet kledning.
- Det ble registrert antydning til råte i endeved på tømmer v/gavlvegg mot garasje (ikke mulig å kontrollere nærmere grunnet manglende forsvarlig tilkomst).

- Det må påregnes vedlikehold. Råteskadet kledning bør skiftes snarlig.
- Det bør gjøres nærmere undersøkelser og evt. tiltak vedr. endeved på tømmer v/eventuelle råteskader.
