# Tilstandsrapport

📍 Einars vei 13, 0575 OSLO

# gnr. 128, bnr. 42

Oppdragsnr.: 11838-25180

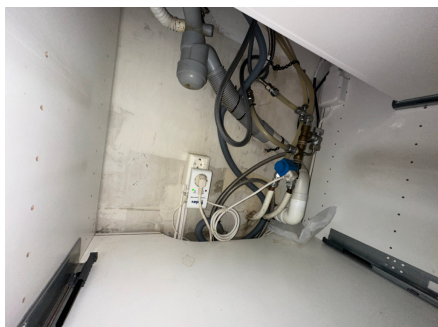
Vanntilførsel med kobberrør,  
det er montert Waterguard/ lekkasjestopper i benkeskap.

Røropplegg i kjøkkenbenk med Waterguard

- I forbindelse med oppgradering av våtrom vil det være naturlig med utskiftning av rør.
