Røsslyngveien 22

Tilstandsrapport

Eierskifte

Byggeår: 1965

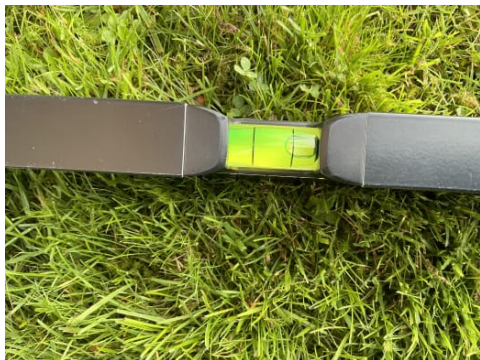
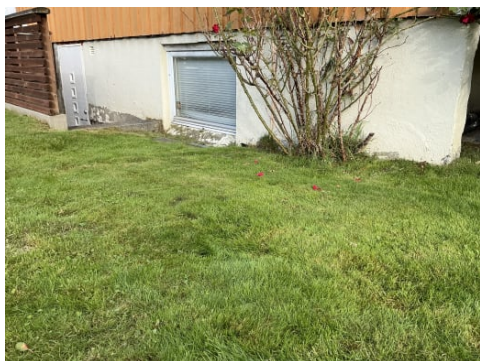
6.1 Drenering

TG 3 drenering på grunn av blant annet terreng har fall mot grunnmur. Det er viktig at terrenget har hellingsgrad ut fra grunnmuren. Overflatevann skal hurtigst mulig vekk for å unngå unødige fuktbelastninger på utvendig fuktsikring og drenering. Ideelt bør det i en avstand på ca 3 meter være god helling vekk fra husets grunnmur. Overflatevann fra garasje og tilbygg går til bakke ved bolig. Vurderingen er foretatt med utgangspunkt i elementets etableringsår og en skal være oppmerksom på at drenering også er en bygningsdel som har en naturlig aldrings-messig slitasje med en normal levetid. Videre den begrensning at selve dreneringen ligger under bakkenivå og er ikke tilgjengelig for inspeksjon.

Drenssystem med drensledninger har en forventet brukstid på 20 - 60 år. På boliger av denne alder må det påregnes fare for noe fuktighet i grunnmur/gulv, dette fordi datidens byggeskikk ikke ble utført med tilfredstillende fuktsikring, ved bruk av knotteplast og drensør, lik dagens byggeskikk tilsier. Utbedring av drenering og fuktsikring må påregnes.

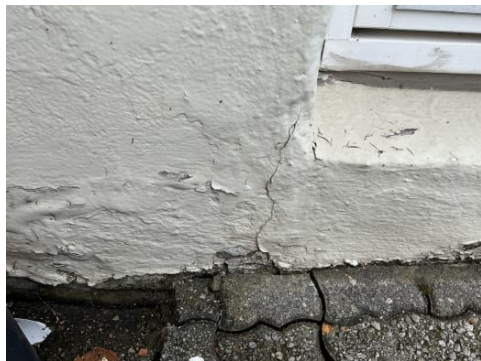
6.2 Grunnmur og fundament

TG 2 på grunn av utvendige murte/pussede fasader har sprekker.

Bør undersøkes nærmere og utbedring foretas.

Normaltid for vedlikehold av pussede flater. Bom og løs puss hugges ned. Ny puss påføres. Intervall 20 – 30 år.

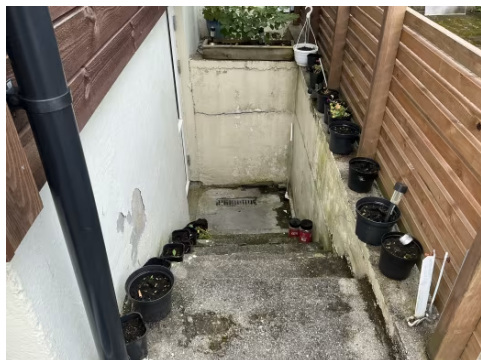
Hånd-rekke til trapp er ikke etablert TG 2. det anbefales å etablere hånd-rekke etter gjeldene standard.

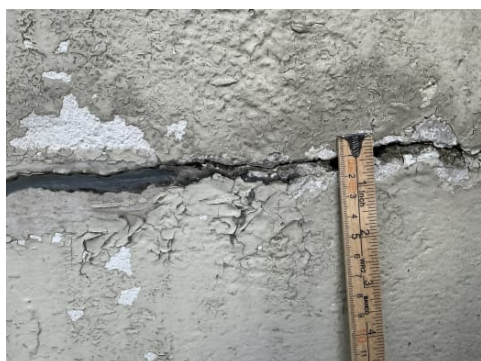
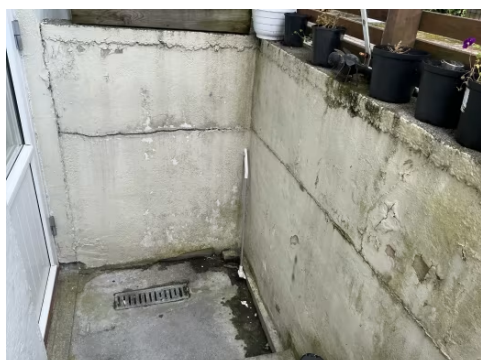
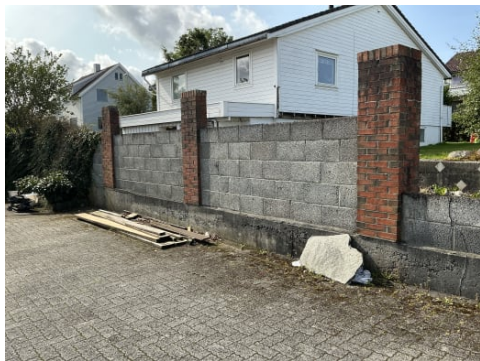
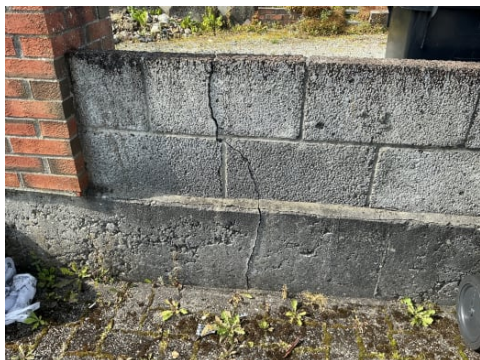
6.3 Støttemur

Støttemur rundt trapp til kjeller med betong/blokker som er pusset. TG 3 på grunn av større sprekker i murte/pussede flater som antas og skyldes jord-trykk eller tele-belastning.

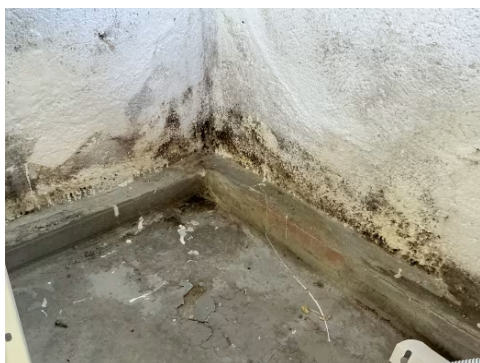
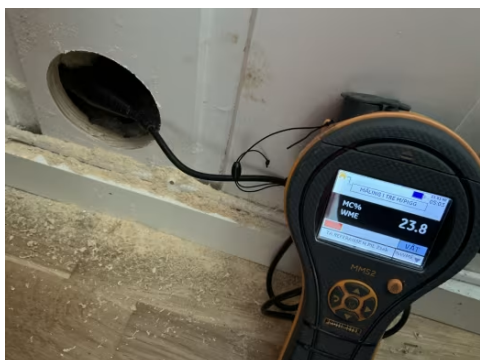
6.4 Rom under terreng

Det registreres mineralutslag (salt/kalkutsalg) i overflater som er et symptom på fukt-vandring gjennom grunnmur (uinnredet rom i kjeller).

Fukt-målinger viser fukt-verdier over faregrense for utvikling av sopp/råteskader TG 3.

Fundamenter og kjellergulv er med bakgrunn i byggeår og byggemetode på oppførings-tidspunktet etablert direkte mot grunn-masser uten isolasjon og grunnmurs-plast. Det vil derfor være påregnelig at kjellergulv og grunnmur trekker fukt. Tiltak må ses i sammenheng med eventuelt renovering av drenering og sikring mot grunn.

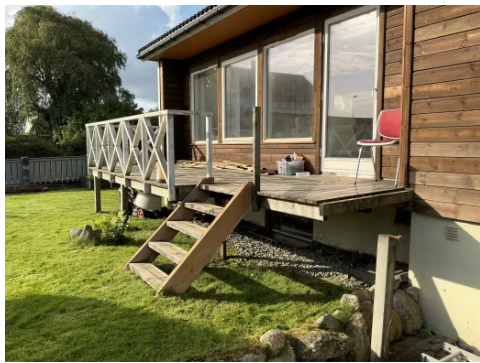
6.5 Balkong, terrasse, platting

Balkong med adkomst fra stue og utvendig.
Ved enkel nivellering er det målt en høydeforskjell på 6 cm.
Spredt fuktskade er observert. Det er ikke etablert rekkverk på del av balkong og trapp TG 3.
Noen søyler går til bakke og er ikke etablert med fundament og søyle-sko.

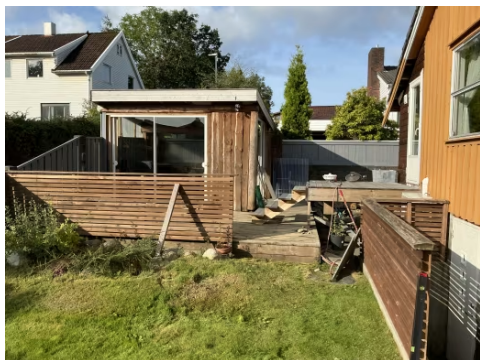
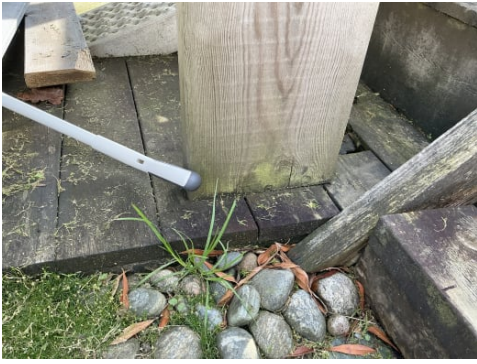
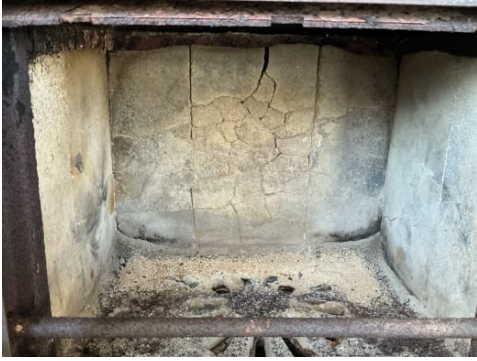
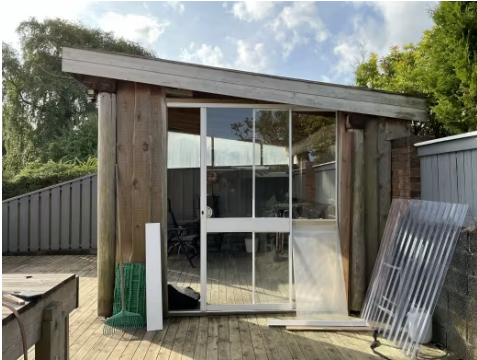
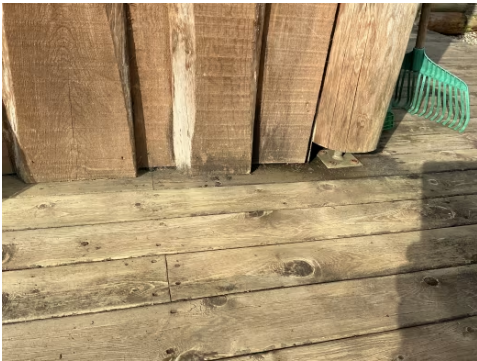
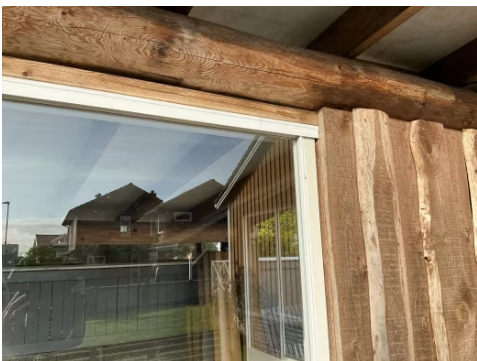
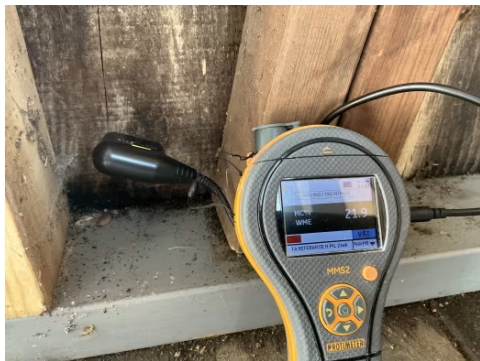
6.6 Balkong, terrasse, platting

Normaltid for reparasjon av balkong/terrasse/hagestue 15 - 30 år. Beslag på dører til hagestue er ikke montert. Sprekker i vedovn i hagestue. Ildsted/pipe anbefales kontrollert av feiervesen.

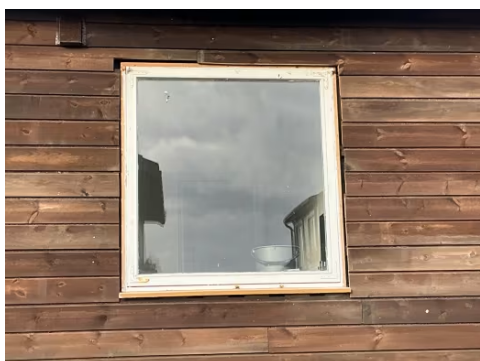
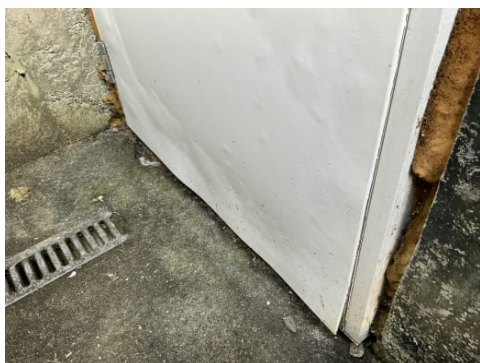
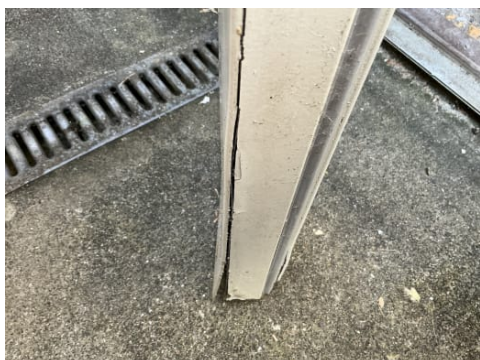
6.7 Vinduer og dører

Fukt/råteskade på dør til kjeller er observert TG 3.

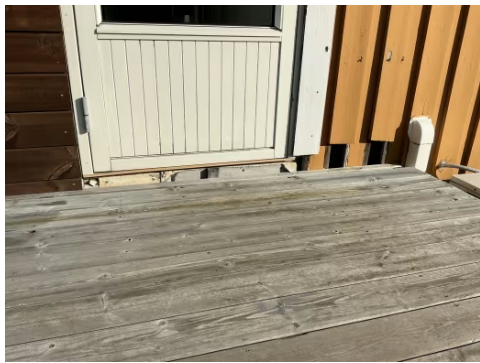
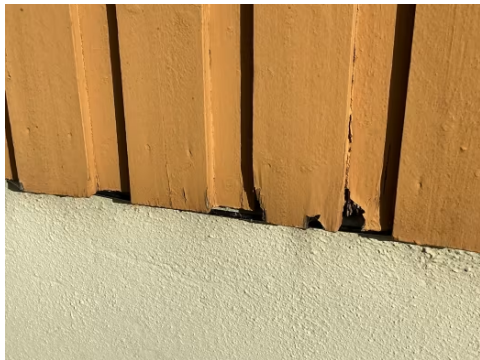
6.8 Yttervegger

Noen sprekkdannelse i panel grunnet normal uttørking. Spredt fukt/råteskade er observert. Kledning som er byttet er montert utenpå gammel kledning. Gammel kledning er ikke tilgjengelig for kontroll. Lusing/musebånd i nedre kant av konstruksjon er ikke montert TG 2. Deler av ytterkledningen ikke ferdigstilt.

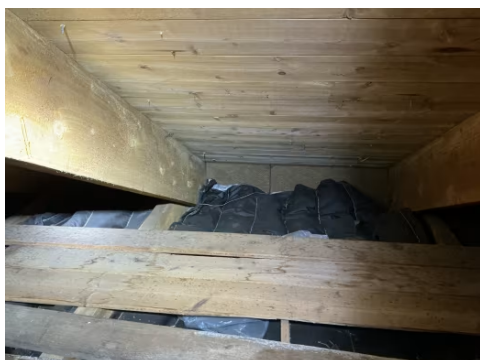
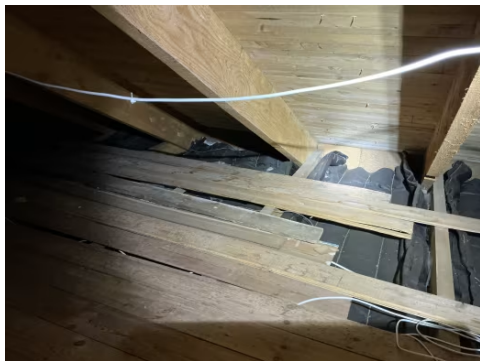
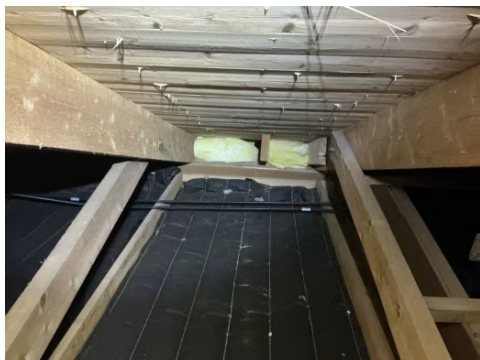
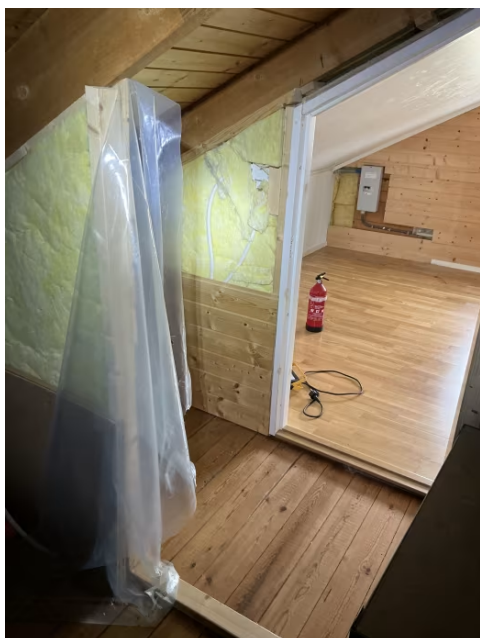
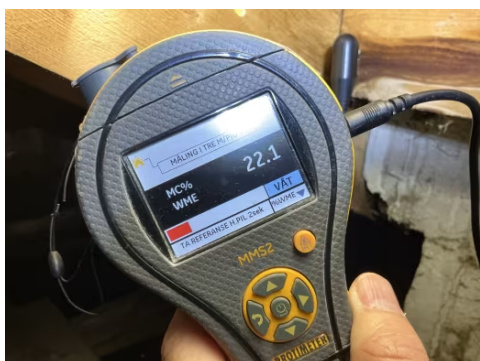
6.9 Loft (konstruksjonsoppbygging)

Del av loft er kaldt loft uten isolasjon mot yttertak. Takkonstruksjon på tilbygg og innredet del er isolert mot sutak. Luft-spalte er ikke etablert TG 2. Dette kan være en risikokonstruksjon. Konstruksjonen er ellers oppført etter byggeregler på oppføringstidspunktet uten luftåpninger ved raft (takfoten) for ventilering av konstruksjonen. Arbeid med isolasjon og dampsperre/plast mot kaldt loft er ikke ferdigstilt. Ved gjennomføring til pipe er det målt forhøyede målinger i takkonstruksjon ved fukt-måling.

Det bør monteres isolerte/tette dører til kott for å hindre at varm luft komme inn på kott og kondensere bak isolasjon/konstruksjoner. Utbedring av ovenfornevnte forhold må påregnes. Det anbefales å montere takhatt med med beslag på pipe over tak.

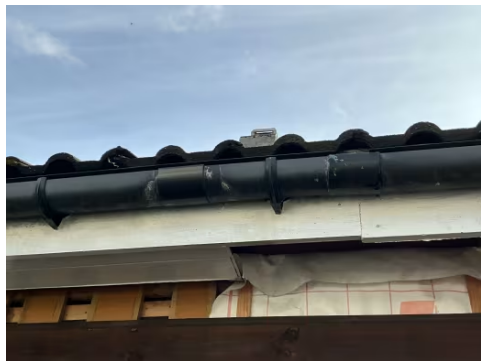
**6.10 Renner og nedløp**

Type	Plast
Er det utført arbeider på anlegget etter byggeår?	Ukjent
Er det synlige skader på renner/nedløp?	Ja
Oppsummering av renner og nedløp	TG-3
Drypp fra renner kan forekomme. Flere nedløp er løse (ikke festet) og går til bakke TG 3. Takrenner og nedløp i plast en forventet levetid på 20 - 30 år.	
Anbefalte tiltak / ytterligere undersøkelser anbefales	
Takrenner og nedløp har overgått sin forventet brukstid. Bytte av renner og nedløp må påregnes i tiden som kommer.	
Utbedringskostnader	10 000 - 50 000

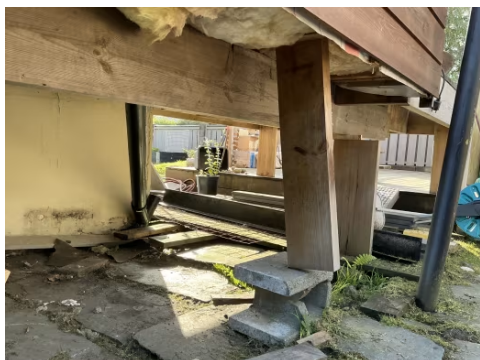
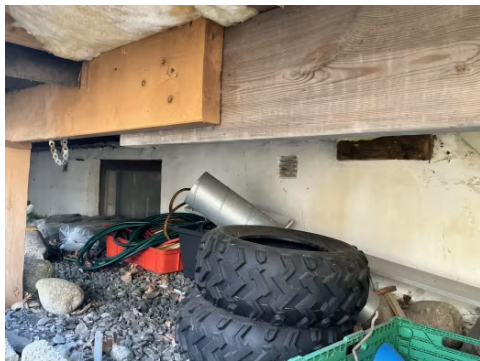
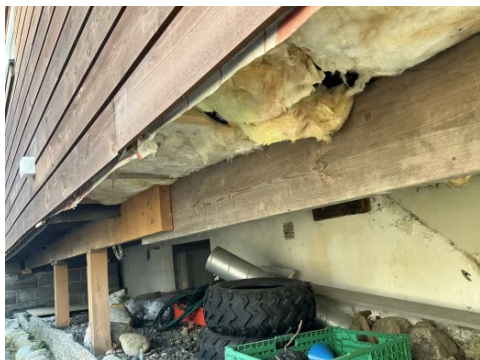
6.14 Etasjeskille og gulv på grunn

TG 3 bjelkelag på grunn av blant annet søyle på tilbygg går til bakke og er ikke forankret i fundament. Bærende konstruksjoner er ikke fagmessig utført. Isolasjon er synlig under tilbygg og arbeid er ikke ferdigstilt. Ved enkel nivellering er det registrert en høydeforskjell på 1,5 cm i 1 etasje og 2 cm i kjeller. Viktig å merke seg at bjelkelag/etasjeskillere i eldre boliger ikke nødvendigvis tilfredsstiller dagens krav til stivhet da disse er bygget etter eldre forskrifter. Normaltid for reparasjon. Utskifting av ødelagte deler 40 - 80 år.

Det må påregnes å etablere fundament, utbedre bærende konstruksjoner og ferdigstille tilbygg. Prisoverslag er sjablongmessig. Prisoverslag fra byggfirma anbefales.

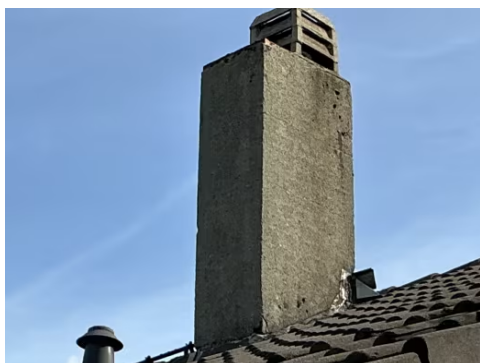
6.15 Ildsted/Skorstein

Synlige sprekker på puss på pipe overtak.

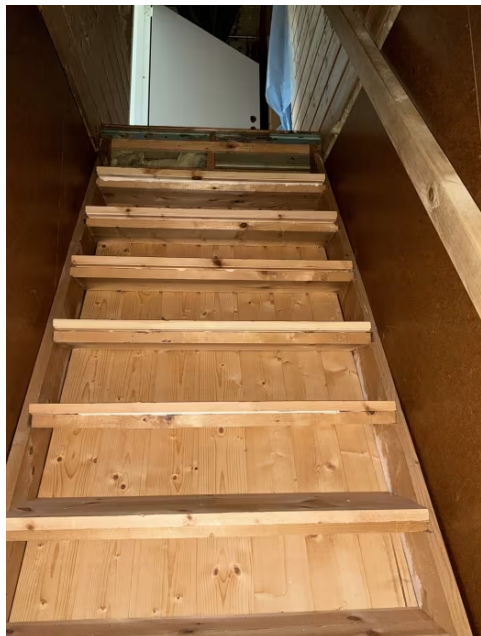
6.19 Trapp

Trapp med hånd-rekke på en side. Etter dagens standard skal det være hånd-rekke på begge sider. Trapp har lav frihøyde.

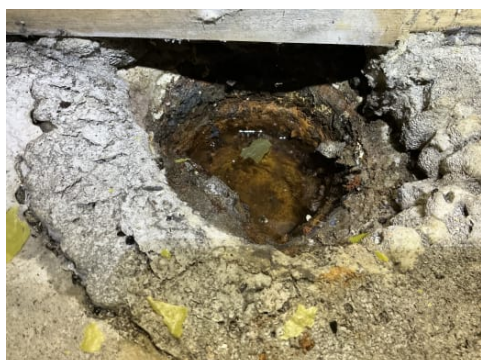
6.20 Avløpsrør

Det er ikke påvist noen stakeluke i boenheten. Staking kan utføres via sluk eller andre installasjoner med avløp. Avløpsanlegg er fra byggeåret, og nådd en alder som tilsier at skader/lekkasjer kan oppstå. Avløpsrør og sluk i støpejern TG 2 på grunn av alder. Forventet levetid 15 – 75 år. Anbefalt brukstid 50 år. Forventet levetid plast og kobberør 25 - 75 år. Avløpsrør ligger skjult i konstruksjon og er ikke tilgjengelig for kontroll. Det forutsettes at avløps-rør er montert etter gjeldene standard. Utvendig stikkledning er ikke vurdert.

Det anbefales at alle vannlåser etter-trekkes og kontrollers jevnlig. Bytte av eldre avløpsrør må påregnes i tiden som kommer. Prisoverslag fra rørlegger anbefales.

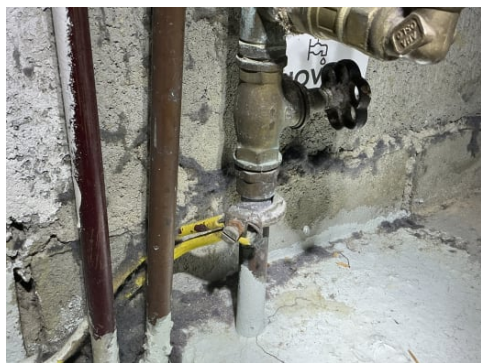
6.21 Vannledninger

Vannrør er fra byggeåret, og har nådd en alder som tilsier at skader/lekkasjer kan oppstå.
Hovedstoppekrane. Ved funksjonstest registreres drypp fra krane TG 3. Bytte av hovedstoppekrane må påregnes. Utvendig stikkledning er ikke vurdert. Prisoverslag er kunn for bytte av hovedstoppekrane.

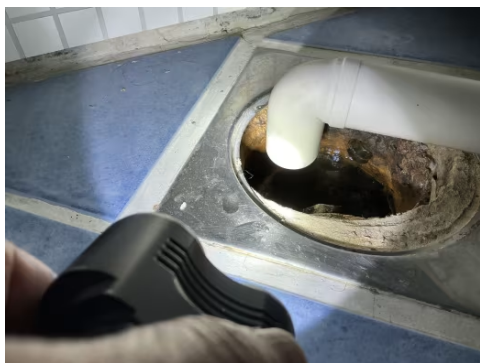
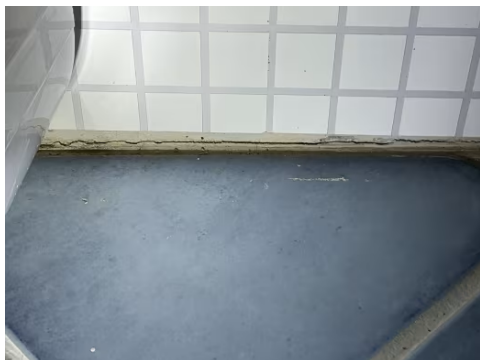
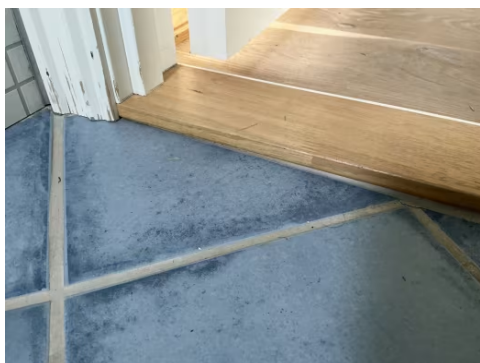
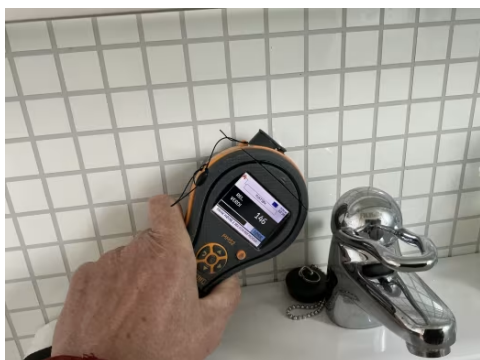
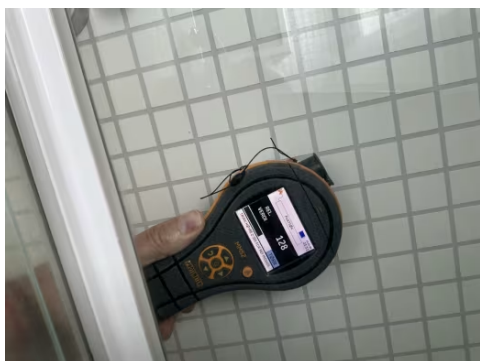
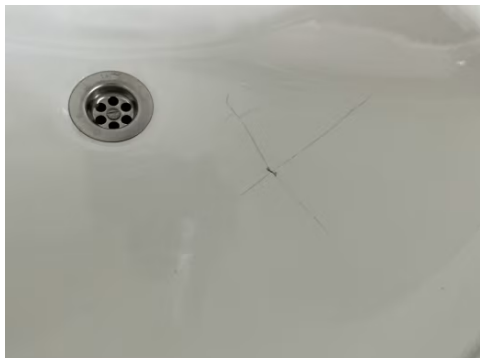
Det er behov for totalrenovering av våtrommet!

Støpejerns-sluk fra byggeår. Synlig smøre-membran i sluk. Membran er ikke tilsluttet sluk med klem-ring. Det registreres sprekk langs yttervegg og det er usikkert om membran er skadet. Det gjøres oppmerksom på at våtrom har overgått sin forventet brukstid. Riss/sprekker i emalje på vask. Toalett er løst. Membran har ikke opp-kant ved terskel. Ved fukt-søk på vegg bak dusjkabinett er det ikke registrert unormale verdier. Det dusjes i dusjkabinett og gulv og vegg blir ikke utsatt for fritt vann.

Ved fukt-søk på vegg bak dusjkabinett er det ikke registrert unormale verdier.

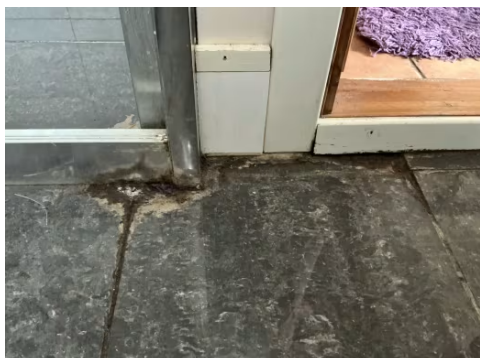
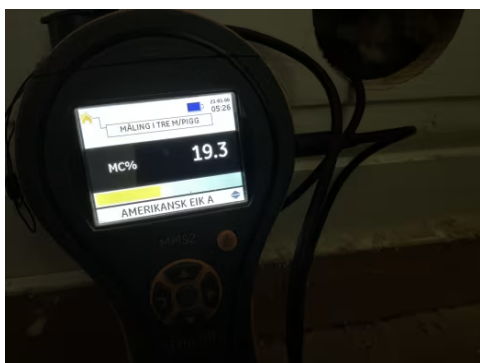
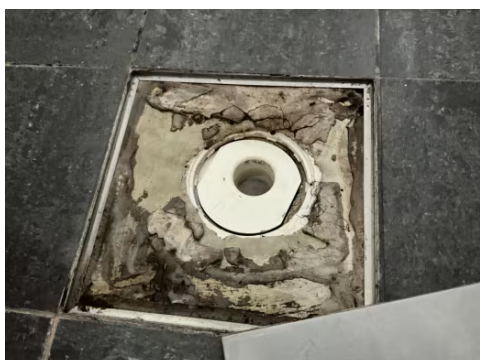
6.27 Våtrom: Bad kjeller

Det er behov for totalrenovering av våtrommet!

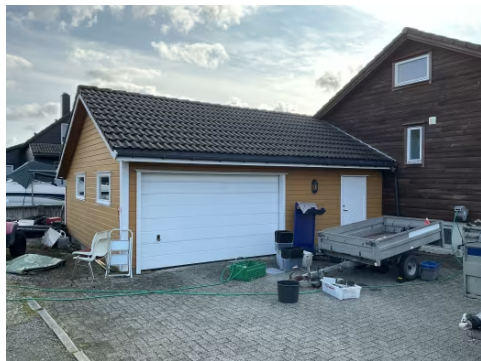
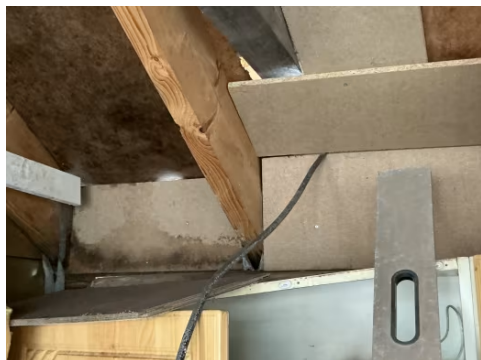
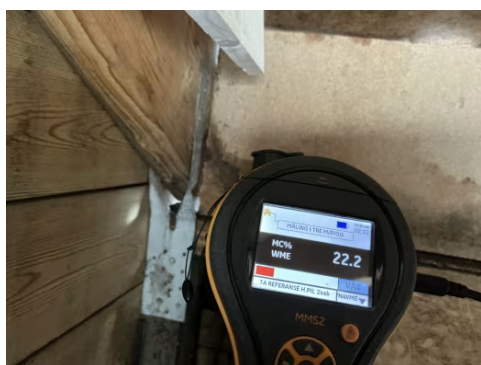
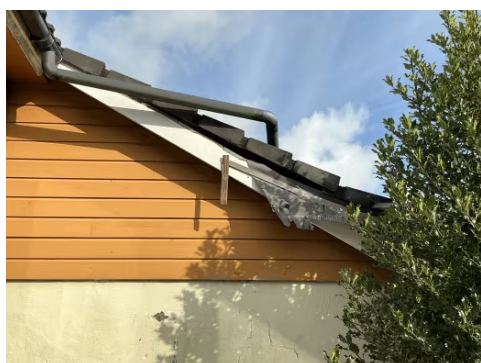
6.28 Øvrig: Garasje/bod.

TG 3 garasje på grunn av blant annet del av tekking/takkonstruksjon ikke er fagmessig utført. Synlige fukt-merker i tak. Ved fukt-søk er det registrert forhøyede målinger. Garasje fremstår ellers med samme alder og slitasje som bolig.

På innredet bod er vegghengt toalett installert: Det er ikke etablert noen drenerings-åpning for synliggjøring av eventuell lekkasje fra innebygget sistene TG 2. Konsekvens: Ved lekkasje kan det forekomme skade i lukket konstruksjon og eventuelt lekkasjevann vil ikke bli synliggjort. Det anbefales å montere automatisk vannstoppe-system under toalett. Utbedring av ovenfornevnte forhold på garasje må påregnes. Det tas forbehold om om feil og mangler som ikke er synlige.
