Røsslyngveien 22, 4072 RANDABERG

**Innholdsrik enebolig m/dobbel
garasje og carport. Romslig og
solvendt hage m/hagestue.
Utleid kjeller (ikke godkjent).**

6. Hovedrapport

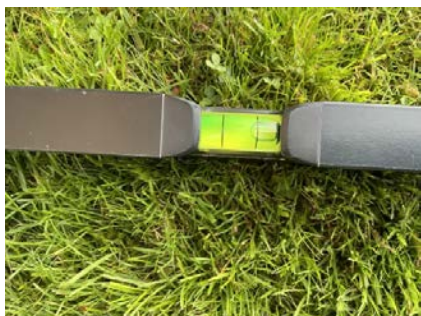
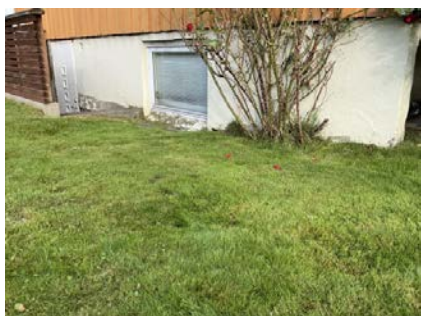
6.1 Drenering

Type grunnmur?	Grunnmur/ringmur
Er det gjennomført arbeider etter opprinnelig byggeår?	Nei
Drenering opprinnelig fra byggeår.	
Er det manglende fuktsikring i form av grunnmursplast på grunnmur, eller er det ut fra alder grunn til å anta at dette mangler?	Ja
Har drenering nådd en alder som gir økt risiko for skader eller følgeskader?	Ja
Er det ved innvendig inspeksjon registrert symptom på nedsatt funksjon eller funksjonssvikt?	Ja
Er bygningen utsatt for tilsig av overflatevann (terrengfall inn mot boligen)?	Ja
Er kontrollert bortledning av vann fra taknedløp ved grunnmur mangelfull?	Ja
Oppsummering av drenering	TG-3
<p>TG 3 drenering på grunn av blant annet terreng har fall mot grunnmur. Det er viktig at terrenget har hellingsgrad ut fra grunnmuren. Overflatevann skal hurtigst mulig vekk for å unngå unødige fuktbelastninger på utvendig fuktsikring og drenering. Ideelt bør det i en avstand på ca 3 meter være god helling vekk fra husets grunnmur. Overflatevann fra garasje og tilbygg går til bakke ved bolig. Vurderingen er foretatt med utgangspunkt i elementets etableringsår og en skal være oppmerksom på at drenering også er en bygningsdel som har en naturlig aldringsmessig slitasje med en normal levetid. Videre den begrensning at selve dreneringen ligger under bakkenivå og er ikke tilgjengelig for inspeksjon.</p> <p>Drenssystem med drensledninger har en forventet brukstid på 20 - 60 år. På boliger av denne alder må det påregnes fare for noe fuktighet i grunnmur/gulv, dette fordi datidens byggeskikk ikke ble utført med tilfredstillende fuktsikring, ved bruk av knotteplast og drensør, lik dagens byggeskikk tilsier. Utbedring av drenering og fuktsikring må påregnes.</p>

Anbefalte tiltak / ytterligere undersøkelser anbefales	
Det anbefales drensledning spyles med intervall på 1 - 5 år eventuelt kontrolleres med kamera. Prisoverslag er kun for planering av terreng og er sjablongmessig. Prisoverslag for bytte av drenering over 300 000 kr.	
Utbedringskostnader	10 000 - 50 000

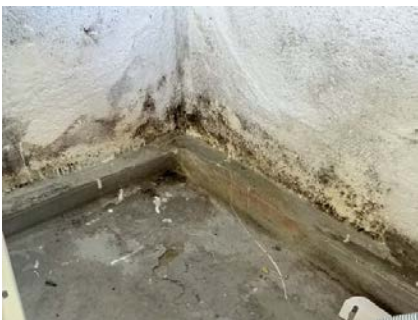
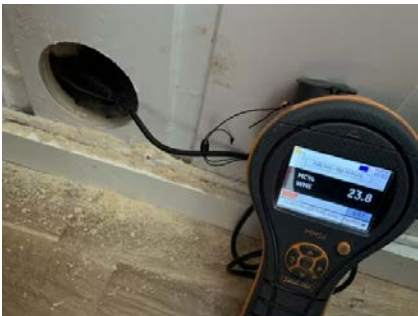
6.4 Rom under terreng

Type rom under terreng	Innredet
Deler av underetasje er i dag innredet og kledd med utforede vegger.	
Er det gjennomført arbeider etter byggeår?	Ukjent
Er det foretatt hulltaking i utlektet vegg eller i eventuelt oppforet tregulv?	Ja
Er det symptomer på fuktskade? (se etter skader og foreta fuktmåling)	Ja
Er oppholdsrom manglende ventilert?	Ja

Oppsummering av rom under terreng TG-3

Utbedringskostnader	50 000 - 150 000
----------------------------	-------------------------

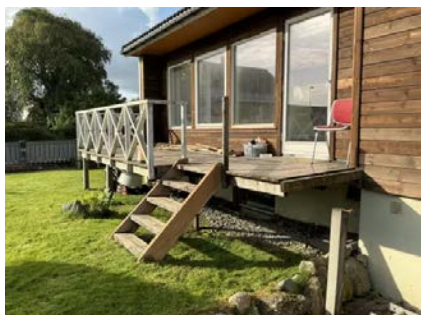
6.5 Balkong, terrasse, plattform

Type	Balkong
Balkong bygget i trekonstruksjoner med adkomst fra stue og utvendig.	
Er det gjennomført arbeider etter opprinnelig byggeår?	Ukjent
Er det synlig tegn på skjevheter/konstruksjonssvikt?	Ja
Er det tegn på sopp/råteskader i treverk eller skader i betong?	Ja
Er det krav til rekkverk?	Ja
Er det avvik på rekkverkshøyde og åpninger i rekkverket i forhold til gjeldene byggt teknisk forskrift på befaringstidspunktet?	Ja
Er balkong / terrassen tekket?	Nei
Oppsummering av balkong, terrasse, plattform	
<p>TG-3</p> <p>Balkong med adkomst fra stue og utvendig. Ved enkel nivellering er det målt en høydeforskjell på 6 cm. Spredt fuktskade er observert. Det er ikke etablert rekkverk på del av balkong og trapp TG 3. Noen søyler går til bakke og er ikke etablert med fundament og søyle-sko.</p>	
Anbefalte tiltak / ytterligere undersøkelser anbefales	
Det må pårengers å etablere rekkverk etter gjeldene standard og bærende konstruksjoner med fundament.

Utbedringskostnader	10 000 - 50 000

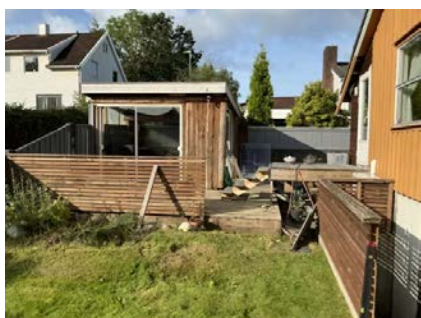
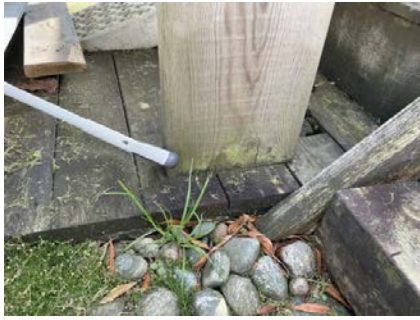
6.6 Balkong, terrasse, plattform

Type	Terrasse, Plattform, Balkong
Terrasse/plattform på bakke bygget i trekonstruksjoner Balkong i trekonstruksjoner med adkomst fra bi-inngang/vaskerom. Hagestue.	
Er det gjennomført arbeider etter opprinnelig byggeår?	Ukjent
Er det synlig tegn på skjevheter/konstruksjonssvikt?	Ja
Er det tegn på sopp/råteskader i treverk eller skader i betong?	Ja
Er det krav til rekkverk?	Ja
Er det avvik på rekkverkshøyde og åpninger i rekkverket i forhold til gjeldene byggt teknisk forskrift på befaringstidspunktet?	Ja

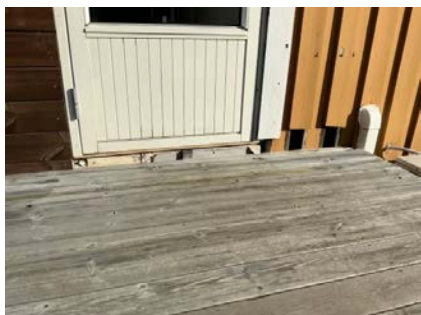
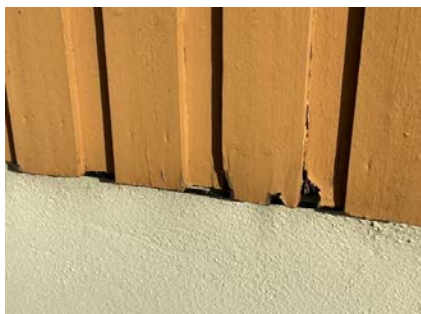
6.8 Yttervegger

Type fasade	Liggende kledning, Stående kledning
Yttervegger med bindingsverk bygget etter standard fra byggeår og vil ikke ha samme tetthet og tykkelse på isolasjon som dagens standard.	
Er det gjennomført arbeider etter opprinnelig byggeår?	Ja
Deler av ytterkledning er byttet i nyere tid. Overslag på gammel kledning er tatt av og ny kledning er montert utenpå gammel kledning.	
Er det påvist skjevheter/riss/sprekker/setninger?	Ja
Er det påvist fuktskade/sopp/råte eller slitt overflate?	Ja
Er det liten eller ingen lufting av kledningen?	Ja
Er det manglende musetetting i nedkant av kledning/plater?	Ja
Oppsummering av yttervegger	TG-3
Noen sprekke-dannelser i panel grunnet normal uttørring. Spredt fukt/råteskade er observert. Kledning som er byttet er montert utenpå gammel kledning. Gammel kledning er ikke tilgjengelig for kontroll. Lusing/musebånd i nedre kant av konstruksjon er ikke montert TG 2. Deler av ytterkledningen ikke ferdigstilt.

Anbefalte tiltak / ytterligere undersøkelser anbefales	
Bytte av dårlig kledning må påregnes. Ferdigstilling av kledning må påregnes. Det anbefales å etablere muse-tetting bak kledning. Det tas forbehold om skjulte feil og mangler som ikke er synlige.	
Utbedringskostnader	50 000 - 150 000

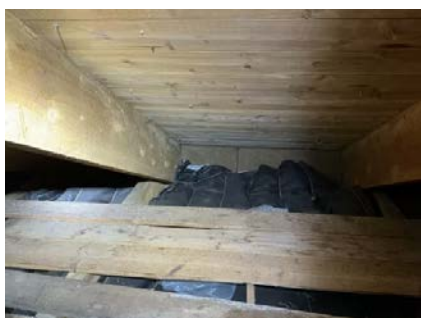
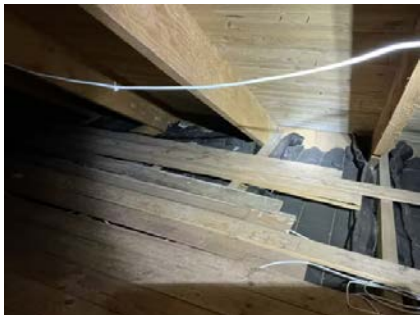
6.9 Loft (konstruksjonsoppbygging)

Type loft	Kaldtloft
Er det tegn til fukt fra lekkasjer eller kondensering på overflater?	Ja
Er det tegn til sopp/råte eller spor etter skadedyr?	Nei
Er det tegn på utilstrekkelig ventilering av konstruksjonen?	Ja
Er det tegn på utilstrekkelig tetting rundt gjennomføringer i konstruksjonen?	Ja

TG-2

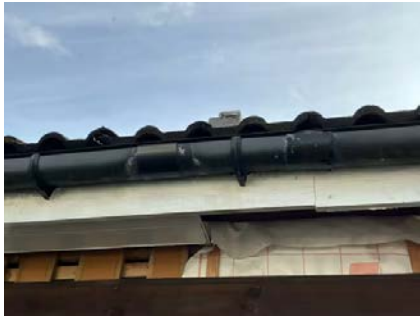
6.10 Renner og nedløp

Type	Plast
Er det utført arbeider på anlegget etter byggeår?	Ukjent
Er det synlige skader på renner/nedløp?	Ja
Oppsummering av renner og nedløp	TG-3
<p>Drypp fra renner kan forekomme. Flere nedløp er løse (ikke festet) og går til bakke TG 3. Takrenner og nedløp i plast en forventet levetid på 20 - 30 år.</p>	
Anbefalte tiltak / ytterligere undersøkelser anbefales	
<p>Takrenner og nedløp har overgått sin forventet brukstid. Bytte av renner og nedløp må påregnes i tiden som kommer.</p>	
Utbedringskostnader	10 000 - 50 000

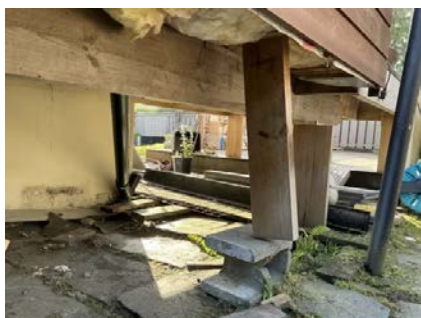
6.14 Etasjeskille og gulv på grunn

Type	Trebjelkelag, Støpt gulv på grunn
Er det påvist nedbøy, skjevheter eller svikt i etasjeskille/gulv?	Ja
Oppsummering av etasjeskille og gulv på grunn	
<p>TG 3 bjelkelag på grunn av blant annet søyle på tilbygg går til bakke og er ikke forankret i fundament. Bærende konstruksjoner er ikke fagmessig utført. Isolasjon er synlig under tilbygg og arbeid er ikke ferdigstilt. Ved enkel nivellering er det registrert en høydeforskjell på 1, 5 cm i 1 etasje og 2 cm i kjeller. Viktig å merke seg at bjelkelag/etasjeskillere i eldre boliger ikke nødvendigvis tilfredsstiller dagens krav til stivhet da disse er bygget etter eldre forskrifter. Normaltid for reparasjon. Utskifting av ødelagte deler 40 - 80 år.</p>

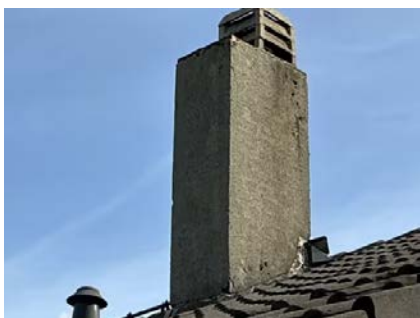
6.15 Ildsted/Skorstein

Type pipe	Tegl
Er det montert ildsted?	Ja
Type ildsted	Vedovn
Dersom teglpipe - er 1 eller flere sider av pipen innkledd?	Ja
Er det påvist avvik ved ildsted/feiløp/sotluke i forhold til avstand brennbart materiale?	Nei
Skorstein over tak er inspisert fra:	Fra bakken
Er det synlige skader i skorstein, beslag eller fuger?	Ja
Er det avvik i forhold til høyde på pipe over tak?	Ikke kontrollerbart

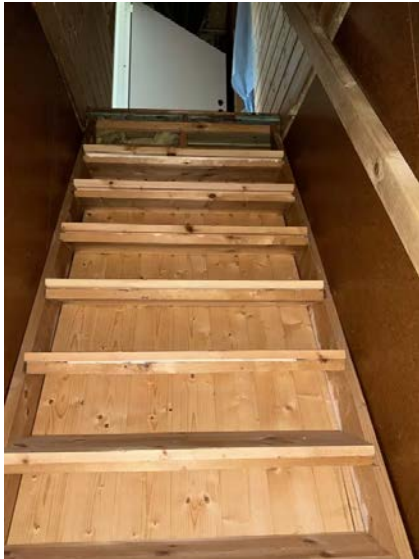
6.19 Trapp

Beskrivelse	
Trapp med tette trinn bygget i trekonstruksjoner.	
Er det manglende rekkverk?	Nei
Er høyden på rekkverk under 90cm?	Nei
Er åpninger i rekkverk over 10cm?	Nei
Er åpninger mellom opptrinn over 10 cm?	Nei
Mangler håndløper i trappeløp?	Nei
Er det påvist andre avvik utover normal slitasje?	Nei
Oppsummering av trapp	TG-2
Trapp med hånd-rekke på en side. Etter dagens standard skal det være hånd-rekke på begge sider. Trapp har lav frihøyde.

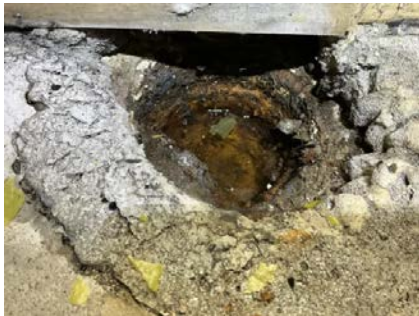
6.20 Avløpsrør

Type avløpsrør	Støpejern
Er det gjennomført arbeider på anlegget etter byggeår?	Ukjent
Det er ikke kjent om det er foretatt noen reparasjoner eller utskiftninger av utvendige stikkledninger.	
Er det manglende lufting av kloakk over tak?	Ukjent
Er det sen avrenning fra tappested?	Nei
Mangler det stakemuligheter på avløpsanlegget?	Nei
Har avløpsrør nådd en alder som gir økt risiko for skader eller følgeskader?	Ja
Oppsummering av avløpsrør	TG-2
Det er ikke påvist noen stakeluke i boenheten. Staking kan utføres via sluk eller andre installasjoner med avløp. Avløpsanlegg er fra byggeåret, og nådd en alder som tilsier at skader/lekkasjer kan oppstå. Avløpsrør og sluk i støpejern TG 2 på grunn av alder. Forventet levetid 15 – 75 år. Anbefalt brukstid 50 år. Forventet levetid plast og kobberør 25 – 75 år. Avløpsrør ligger skjult i konstruksjon og er ikke tilgjengelig for kontroll. Det forutsettes at avløps-rør er montert etter gjeldene standard. Utvendig stikkledning er ikke vurdert.

Anbefalte tiltak / ytterligere undersøkelser anbefales	
Det anbefales at alle vannlåser etter-trekkes og kontrollers jevnlig. Bytte av eldre avløpsrør må påregnes i tiden som kommer. Prisoverslag fra rørlegger anbefales.

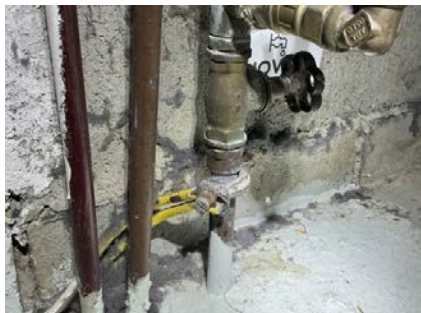
6.21 Vannledninger

Type anlegg	Kobber
Er det utført arbeider på anlegget etter byggeår?	Ukjent
Det er ikke kjent om det er foretatt noen reparasjoner eller utskiftninger av utvendige stikkledninger.	
Har vannrør nådd en alder som gir økt risiko for skader eller følgeskader?	Ja
Er det manglende isolering av vannrør hvor det er risiko for frost eller kondens?	Ja
Er det registrert tegn til lekkasjer eller skader på vannrør?	Ja
Er det redusert vanntrykk ved prøving av to tappesteder samtidig?	Nei
Er det manglende tilgjengelighet til stoppekran?	Nei
Er det dårlig funksjon på stoppekran?	Ja
Oppsummering av vannledninger	TG-3
<p>Deler av vannrør er ikke isolert. Dette kan medføre kondensering. Det registreres normalt vanntrykk og god avrenning fra vannkran. Det gjøres oppmerksom på at vanntrykk og avrenning kun er visuelt undersøkt og ikke trykk-testet. Hovedstoppekran er plassert i bod i kjeller. Forventet levetid armaturer 15 - 25 år. Forventet levetid plast og kobberør 25 - 75 år. Forventet levetid plast-sluk 25 - 75 år.</p> <p>Vannrør er fra byggeåret, og har nådd en alder som tilsier at skader/lekkasjer kan oppstå. Hovedstoppekran. Ved funksjonstest registreres drypp fra krane TG 3. Bytte av hovedstoppekran må påregnes. Utvendig stikkledning er ikke vurdert. Prisoverslag er kunn for bytte av hovedstoppekran.</p>

Anbefalte tiltak / ytterligere undersøkelser anbefales	
På generelt grunnlag anbefales det å etablere/montere automatisk stoppe-ventil på vannledninger. Prisoverslag 5000 kr - 15 000 kr.	
Utbedringskostnader	10 000 - 50 000

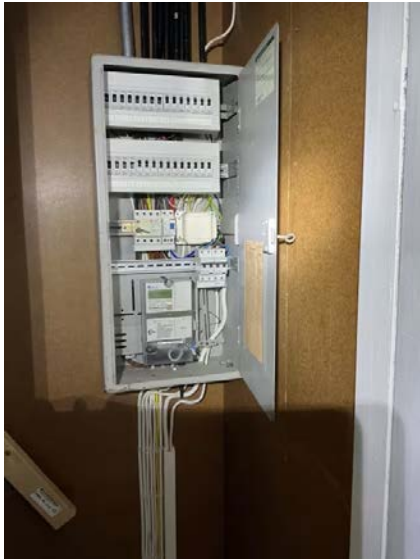
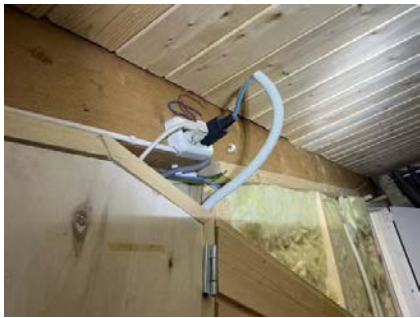
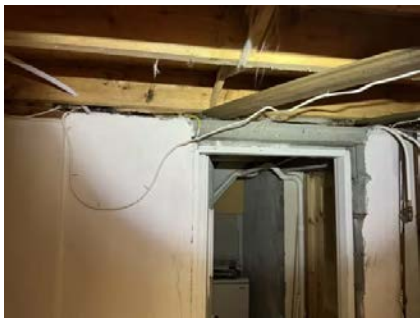
6.22 Elektrisk

Er det foretatt kontroll av det lokale el tilsyn i løpet av de siste 5 år	Nei
Type sikringer	Automatsikringer
Er det gjennomført arbeider etter opprinnelig byggeår?	Ukjent
Er det manglende samsvarserklæring på arbeider utført etter 01.01.1999?	Ja
Er det manglende kursfortegnelse?	Ikke undersøkt
Er det tegn på varmgang (termiske skader) på kabler, brytere, downlight, stikkontakter, og elektrisk utstyr?	Nei
Er kabler tilstrekkelig festet?	Ja
Er det tegn til at kabelinnføringer og hull i inntak og sikringsskap ikke er tette?	Ja
Spørsmål til eier: Løses sikringene ofte ut?	Ikke besvart
Spørsmål til eier: Har det vært brann, branntillop eller varmgang i anlegget?	Ikke besvart
