Tilstandsrapport

📍 Mor Smes veg 6 D, 2008 FJERDINGBY

Befaringsdato: 04.04.2024

Oppdragsnr.: 11838-2470

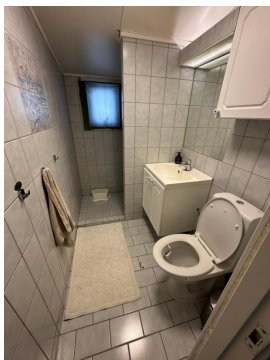
Badet fremstår med fliser på vegg og gulv, samt malte takplater. Det er observert større sprekkdannelse i fuger i dusjnische. Innredning med garnityr fremstår med dusjplass, servant med underskap, speil med lys over, overskap og wc.

Badet er utdatert med tanke på, alder på tettesjikt, løsning med avløp i dusj samt øvrige eldre konstruksjoner. Det er opplyst fra eier om tidlig vannlekasje rundt sluk, lekkasjen ble stoppet. Det er ikke utført noen utbedringer etter skade.

Bad med innredning og garnityr

- Våtrommet må totalrenoveres. Alle forhold med tettesjikt, våtsone, sluk m.m. må dokumenteres.

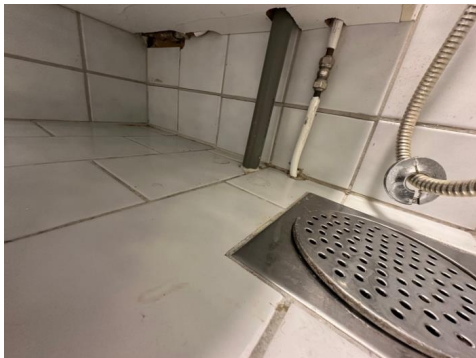
Sprekkdannelse i fuger mellom veggfliser

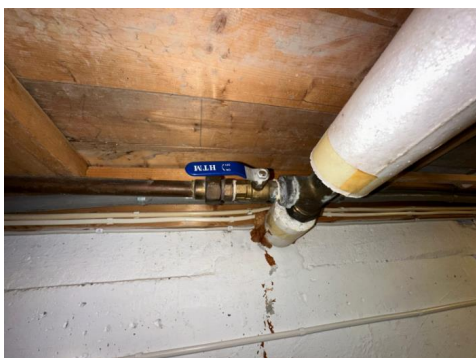
Stoppekran på vaskerom

- I forbindelse med oppgradering av våtrom vil det være naturlig med utskiftning av rør.

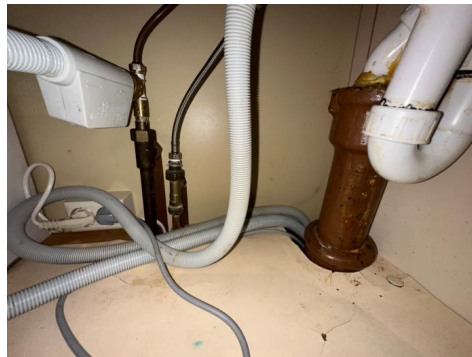
Røropplegg i kjøkkenbenk

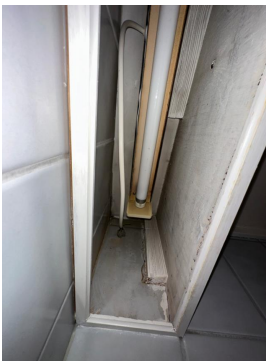
El-tilkobling i dusjnisse
