# Tilstandsrapport

Fritidsbolig

Øvre Blestuevegen 10, 3623 LAMPELAND

Rapportdato: 31.03.2025

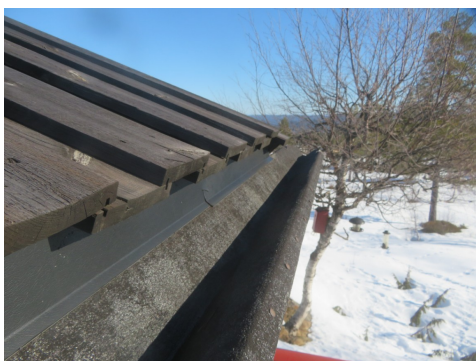
- Overvåk tilstanden jevnlig. For å få tilstandsgrad 0 eller 1 må beslag/renner/nedløp skiftes ut, men tidspunktet for når dette er nødvendig er vanskelig å si noe om.

Takrenner i tre med papp.

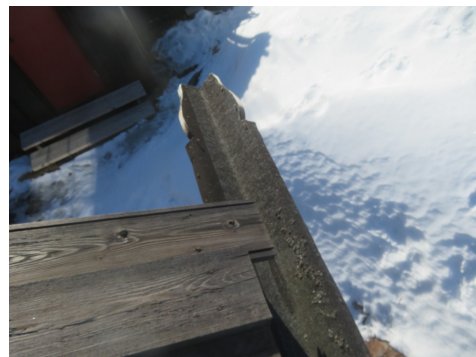
Takrenne.

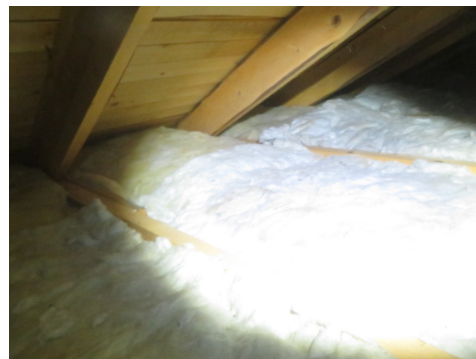
Mineralull opp mot undertak.

For å lukke avviket bør det lages større avstand mellom undertak og isolasjon.

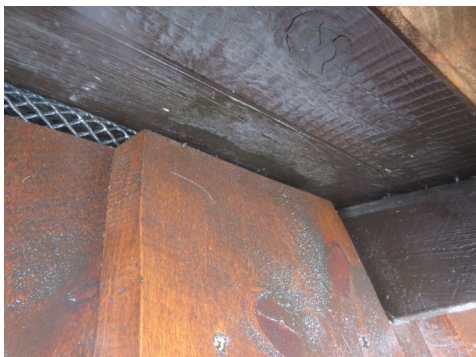
Luftespalte mellom sperrer.

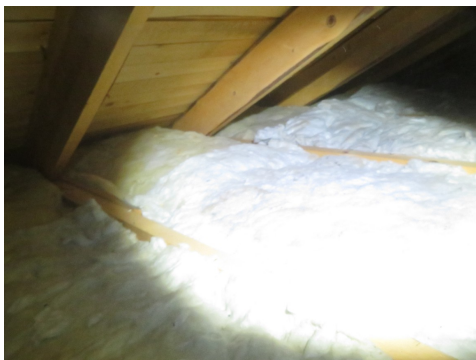
- Det er begrenset/dårlig ventilering av takkonstruksjonen.
- Det er påvist avvik rundt gjennomføringer i takflaten.
- Det er påvist fuktskjolder/skader i takkonstruksjonen.

Mineralull opp mot undertak.

For å lukke avviket bør det lages større avstand mellom undertak og isolasjon.

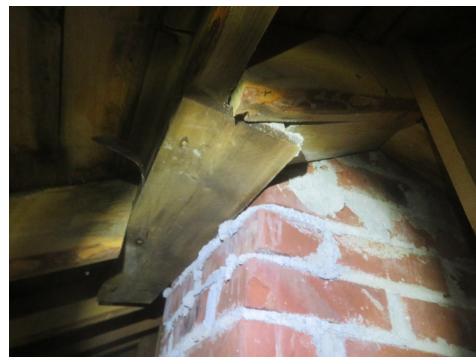
Det er montert nytt pipebeslag og det har ikke vært lekkasjer siden dette.

Misfarging i undertak ved pipe.

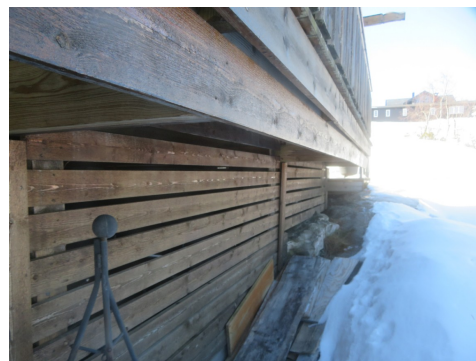
Veranda.

For å lukke avviket må rekkverket bygges om til riktig høyde for byggeår som var 90 cm.

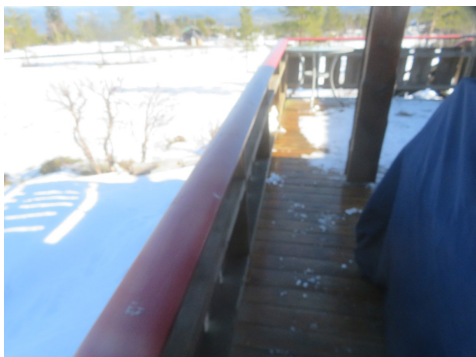
Rekkverk med lav høyde.

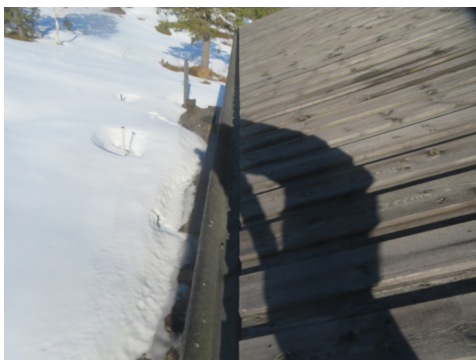
Bilde av platting fra tak.

- Det bør foretas nærmere undersøkelser av balkong/terrasser når den er snøfri.

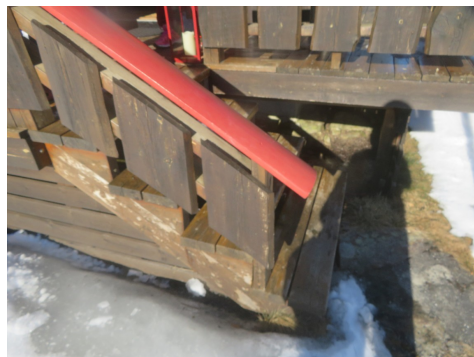
Trapp ved inngang.

For å lukke avviket må rekkverkshøyden økes.

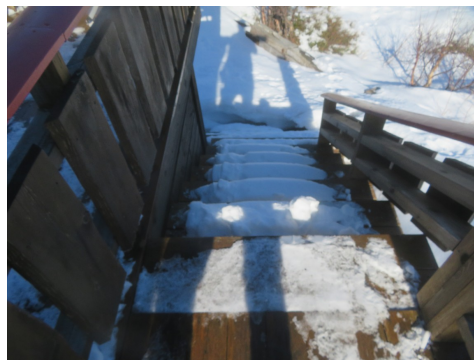
Trapp utenfor kjøkken.

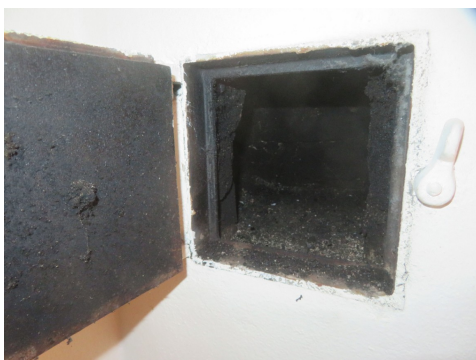
- Tidspunkt for piperehabilitering nærmer seg.

Sotluke.

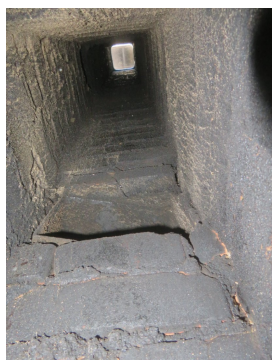
Innvendig pipe.

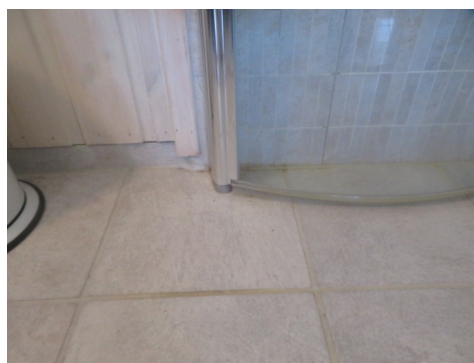
Trepanel nær dusj.

Det vurderes at rommet fungerer med dagens løsning, men ved renovering bør det benyttes fuktbestandige materialer i våtsoner.

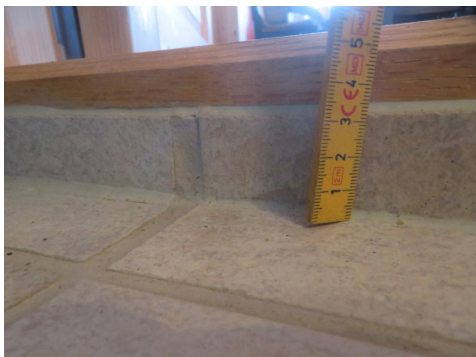
- Det er påvist avvik i fallforhold til sluk i forhold til krav i forskrift på byggetidspunktet.

Oppkant mot dør.

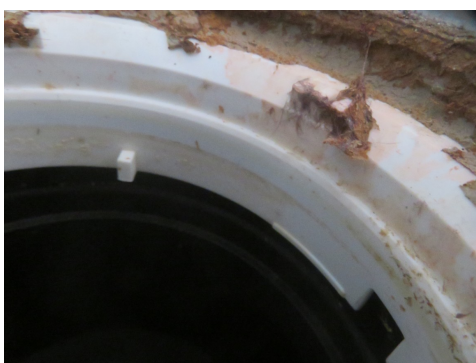
- Mer enn halvparten av forventet brukstid er passert på membranløsningen.
- Det er avvik:

Sluk uten synlig membran.

For å lukke avviket må membran i sluk konstateres.

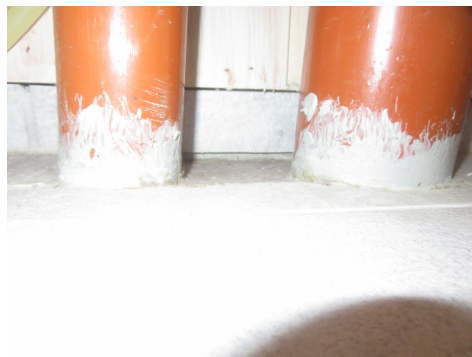
Rørgjennomføringer med synlig smøremembran.

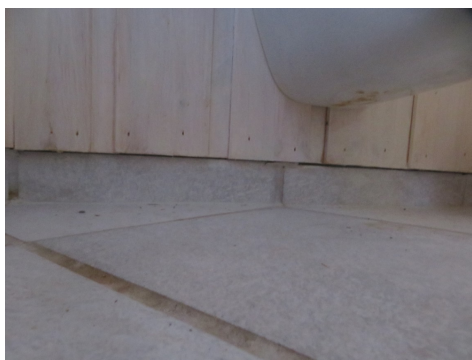
- Det er ikke påvist tilfredsstillende løsning for å synliggjøre lekkasje fra innebygget sistene.

Veggmontert wc uten synlig lekkasjesikring

- Ved implementering av innebygget sistene var det ikke krav om lekkasjesikring, konstruksjonen bør jevnlig observeres.

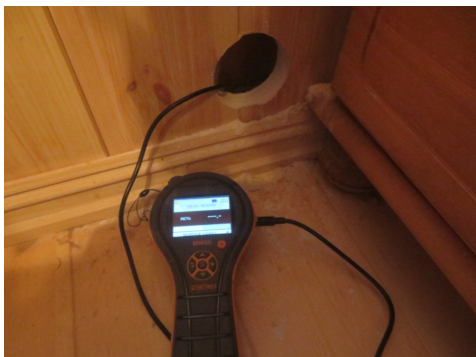
Hulltaking er foretatt uten å påvise unormale forhold. Hulltaking er foretatt ved/i soverom. Fuktquotemåling (vekt%) i konstruksjonen ble målt til 0.

Fuktmåling i vegg.

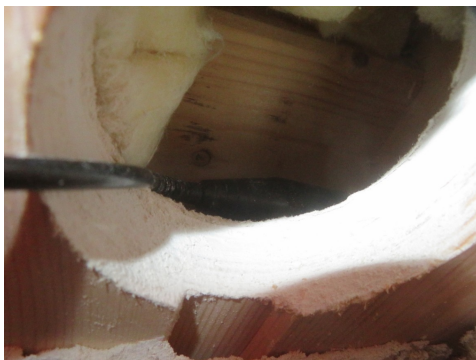
Bilde inni vegg.

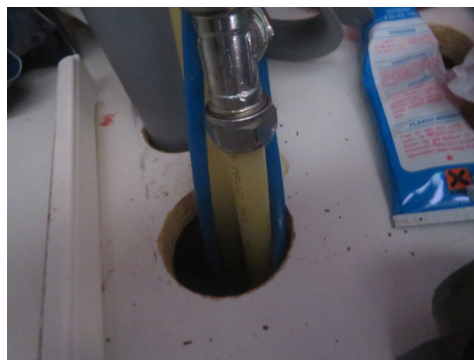
Det er gjort tiltak for å gjøre noe med dette. Forholdet bør følges opp og må ses i sammenheng med utvendige vannledninger i rapporten.

Vannledninger på kjøkken.

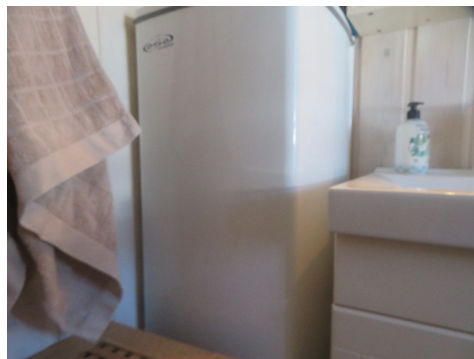
Bereder.

For å lukke avviket bør bereder kobler direkte til strømnnett og ikke via stikk kontakt.

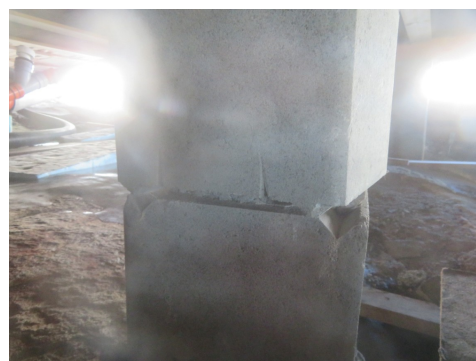
Plassbygget "skjev" pilar.

Det vurderes at fundamenter er ok og at det ikke er behov for utbedringer.

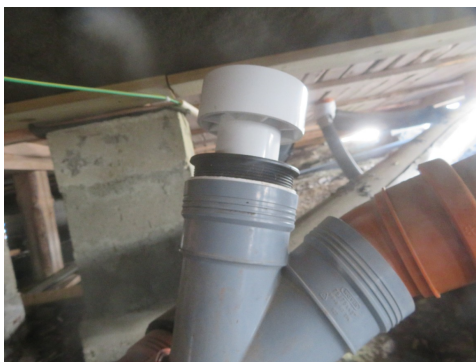
Lufting av avløp med "Durgoventil" under hytta.

Det er avvik i lufteløsning på avløp ut fra gjeldende forskrifter. Avløpsrør bør festes/monteres bedre under hytta. Frostsikring av vann og avløpsrør må påregnes.

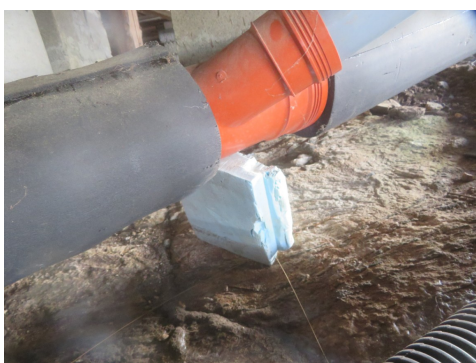
Ikke tilfredstillende montering av avløpsrør

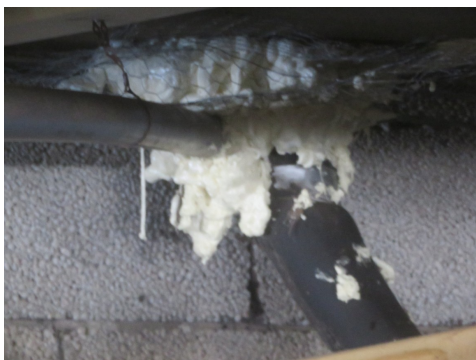
Forsøk på isolering av vann/avløp i etasjeskiller under kjøkken.

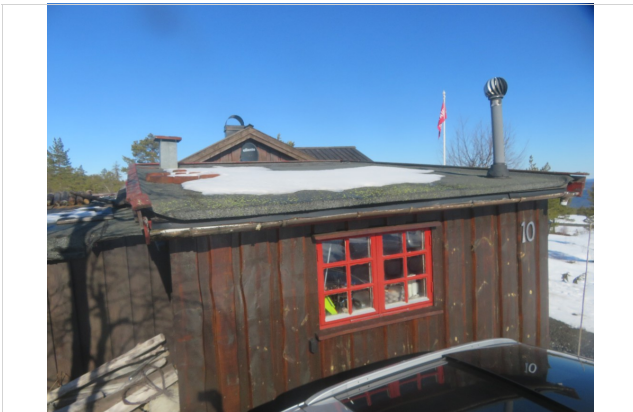
I tilknytning til bod/anneks er det en enkel bod i dårlig stand som må påregnes revet/renovert.

Slitt takteking og takrenner på uthus/anneks.
