# Tilstandsrapport

Fritidsbolig

Lyserbråtveien 89, 1914 YTRE ENEBAKK

Befaringsdato: 26.05.2025

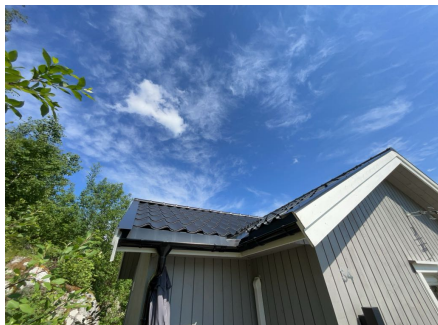
### TG 2 Nedløp og beslag

Takrenner, nedløp og beslag er av overflatebehandlet stål.

- Det er ikke krav om utbedring av snøfangere opp til dagens krav.

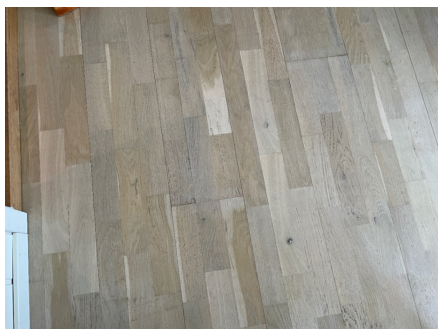
- Overflater har en del slitasjegrad utover det en kan forvente.
- Påvist slitasje på parkett, utover normal slitasjegrad, spesielt utenfor badet.
- Det vil være opp til den enkelte å avgjøre om de ønsker å pusse opp overflatene.

**Kostnadsestimat: Ingen umiddelbar kostnad**

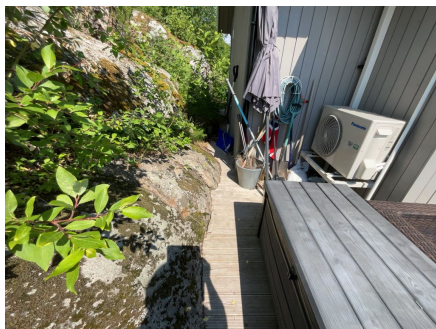
- Det er begrenset tilgang til hele krypkjelleren.
- Det er stedvis påvist fuktnivå som tilsier at konstruksjonen kan ha fuktskader.
- Det er for dårlig terrengfall vekk fra konstruksjonen.
- Det er påvist synlig vann i krypkjeller eller synlige tegn på innsig av vann i krypkjeller.
- Det er registrert symptom på aktivitet fra skadedyr

- Kryp kjelleren er stedvis fuktig, og det ble påvist og målt for høy luftfuktighet. Ellers påvist tilsig av vann langs fjell i krypkjeller.
- Påvist begynnende råteskader i understøttende trevirke i krypkjeller, anbefalt å etablere annen løsning (stolpesko ect.)
- Området under bad er ikke tilgjengelig for inspeksjon, og ble derfor ikke inspisert. Kryperom er i utgangspunktet en risikokonstruksjon. Alle kryperom skal være tilgjengelige for inspeksjon og bør inspiseres jevnlig. Det er generelt med tilsig av vann fra overliggende terreng, så det er absolutt anbefalt at denne konstruksjonen holdes under oppsikt.
- Påvist spor av museekskrementer i krypkjeller, som følge av for dårlig tetning.

- Overvåk konstruksjonen jevnlig. Avviket kan medføre behov for tiltak, men bør observeres over tid.

- Kryp kjeller må utbedres, tilstanden pr. i dag gir økt risiko for fuktskader i bjelkelaget.
- Det er generelt med tilsig av fukt/vann til kjeller fra terreng. Fjell i dagen i krypkjeller gjør det vanskelig å lede vann bort fra eiendommen. Takstmannen anbefaler at det gjøres tiltak for å forsøke å lede vannet bort fra krypkjeller. Eventuelt bør det settes inn en rotasjonsavfukter: Rotasjonsavfuktere, også kalt absorpsjonsavfuktere, virker ved at det blåses luft gjennom en sentrifuge med kiselgel som absorberer fukten. På den måten vil den fuktige luften blåse gjennom et filter og kommer ut av bygget som vanndamp. Rotasjonsavfuktere er som regel litt dyrere en kondensavfuktere, men til gjengjeld fungerer den både vinter og sommer. Rotasjonsavfuktere er gjerne den beste måten å få ut høy luftfuktighet av kjellere/krypkjellere o.l.

**Kostnadsestimat: 10 000 - 50 000**

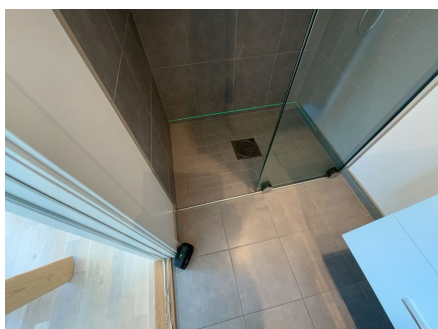
- Det er mulighet for at det kan forekomme vannlekkasje på våtrommet hvor vann ikke vil gå til sluk.
- Det er påvist at høydeforskjell fra topp slukrist til gulv/synlig topp membran ved dørterskel er mindre enn 25 mm.
- Det er påvist at noen fliser har bom (hulrom under).

- Våtrommet kan fungere med dette avviket, det må dog gjøres utbedringer om avviket skal lukkes. Det vil imidlertid sjelden være økonomisk rasjonelt som et enkeltstående tiltak. Ved en eventuell renovering, påse at badet bygges med riktig fall til sluk.

- Fliser med bom (manglende heft til underlaget) bør overvåkes og vurderes for utbedring ved behov. Selv om bom i fliser ikke alltid er kritisk, kan det føre til sprekkdannelse eller at fliser løsner.

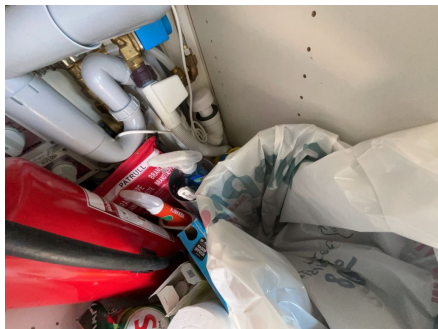
## Vurdering av avvik:

- Skal avviket lukkes må løsning på lufting av kloakk dokumenteres/fremvises.
- Det må gjøres nærmere undersøkelser.
