# Tilstandsrapport

Fritidsbolig

Lyserbråtveien 89, 1914 YTRE ENEBAKK

Befaringsdato: 26.05.2025

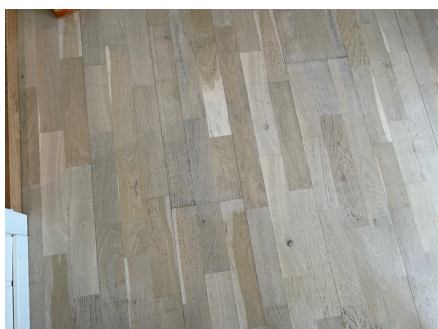
- Overflater har en del slitasjegrad utover det en kan forvente.
- Påvist slitasje på parkett, utover normal slitasjegrad, spesielt utenfor badet.
- Det vil være opp til den enkelte å avgjøre om de ønsker å pusse opp overflatene.

**Kostnadsestimat: Ingen umiddelbar kostnad**
