Lyserbråtveien 89, 1914 YTRE ENEBAKK

**Flotte Lyseren! Meget arealeffektiv  
og fin helårshytte beliggende rett  
ved vannet - Gode leieinntekter.**

# Tilstandsrapport

Befaringsdato: 26.05.2025

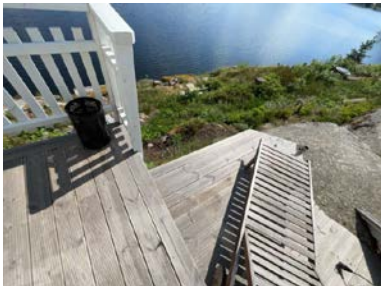
## TG 3 Utvendige trapper

Utvendig trapp i terreng i bakkant av hytta.

- Det er påvist fukt/råteskader i konstruksjonen.

- Påvist råteskader i trapp på baksiden av hytta.

- Det må gjøres utbedringer om avviket skal lukkes.

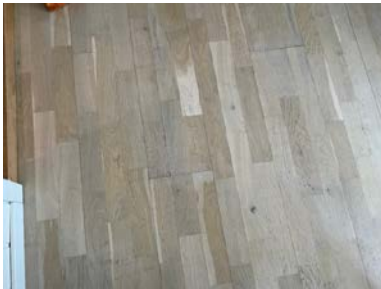
## TG 2 Etasjeskille/gulv mot grunn

Etasjeskiller er av trebjelkelag.

- Foretatt kontroll av planhetsavvik ved hjelp av en punktlaser, målt mellom 4 - 8 mm avvik. I soverom ble det målt 8 mm over 2 meter. Dette er innenfor standardens krav til godkjent måleavvik.

- Det er avvik:
- Påvist og målt noe forhøyede fuktverdier i trevirke i krypkjelleren.

- Tiltak:
- Selv om det ble påvist noe høye fuktverdier i trevirke, så er måling generelt mye bedre enn for ca. 1 år siden. Eier har etter dette etablert lufting i krypkjelleren. Det er dog anbefalt og holde konstruksjon under oppsikt.

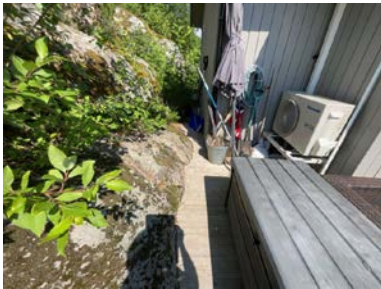
- Det er begrenset tilgang til hele krypkjelleren.
- Det er stedvis påvist fuktnivå som tilsier at konstruksjonen kan ha fuktskader.
- Det er for dårlig terrengfall vekk fra konstruksjonen.
- Det er påvist synlig vann i krypkjeller eller synlige tegn på innsig av vann i krypkjeller.
- Det er registrert symptom på aktivitet fra skadedyr

- Krypjkjelleren er stedvis fuktig, og det ble påvist og målt for høy luftfuktighet. Ellers påvist tilsig av vann langs fjell i krypkjeller.
- Påvist begynnende råteskader i understøttende trevirke i krypkjeller, anbefalt å etablere annen løsning (stolpesko ect.)
- Området under bad er ikke tilgjengelig for inspeksjon, og ble derfor ikke inspisert. Kryperom er i utgangspunktet en risikokonstruksjon. Alle kryperom skal være tilgjengelige for inspeksjon og bør inspiseres jevnlig. Det er generelt med tilsig av vann fra overliggende terreng, så det er absolutt anbefalt at denne konstruksjonen holdes under oppsikt.
- Påvist spor av museekskremer i krypkjeller, som følge av for dårlig tetning.

- Overvåk konstruksjonen jevnlig. Avviket kan medføre behov for tiltak, men bør observeres over tid.

- Krypjkjeller må utbedres, tilstanden pr. i dag gir økt risiko for fuktskader i bjelkelaget.
- Det er generelt med tilsig av fukt/vann til kjeller fra terreng. Fjell i dagen i krypkjeller gjør det vanskelig å lede vann bort fra eiendommen. Takstmannen anbefaler at det gjøres tiltak for å forsøke å lede vannet bort fra krypkjeller. Eventuelt bør det settes inn en rotasjonsavfukter: Rotasjonsavfuktere, også kalt absorpsjonsavfuktere, virker ved at det blåses luft gjennom en sentrifuge med kiselgel som absorberer fukten. På den måten vil den fuktige luften blåse gjennom et filter og kommer ut av bygget som vanddamp. Rotasjonsavfuktere er som regel litt dyrere en kondensavfuktere, men til gjengjeld fungerer den både vinter og sommer. Rotasjonsavfuktere er gjerne den beste måten å få ut høy luftfuktighet av kjellere/krypkjellere o.l.

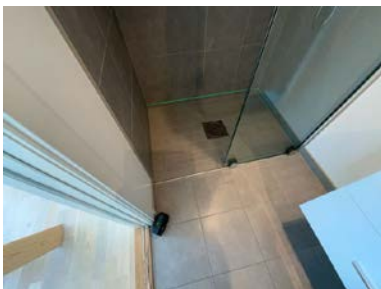
## 1. ETASJE > BAD

- Det er mulighet for at det kan forekomme vannlekkasje på våtrommet hvor vann ikke vil gå til sluk.
- Det er påvist at høydeforskjell fra topp slukrist til gulv/synlig topp membran ved dørterskel er mindre enn 25 mm.
- Det er påvist at noen fliser har bom (hulrom under).

### 1 TG 2 Sluk, membran og tettesjikt

- Overvåk tilstanden jevnlig. For å få tilstandsgrad 0 eller 1 må tettesjiktet skiftes ut, men tidspunktet for når dette er nødvendig er vanskelig å si noe om. Ved renovering, påse at alle forhold med tettesjiktet, våtsoner, sluk, røranlegg mv. dokumenteres.
- Mangelen på dokumentasjon skaper usikkerhet rundt våtrommets utførelse og om det er i samsvar med gjeldende forskrifter, særlig når det gjelder fuksikring. Det er ikke behov for utbedring på nåværende tidspunkt, da det ikke er påvist skader eller feil.
