# Tilstandsrapport

Boligbygg med flere boenheter

Fridtjof Nansens vei 5, 8003 BODØ

Befaringsdato: 04.02.2026

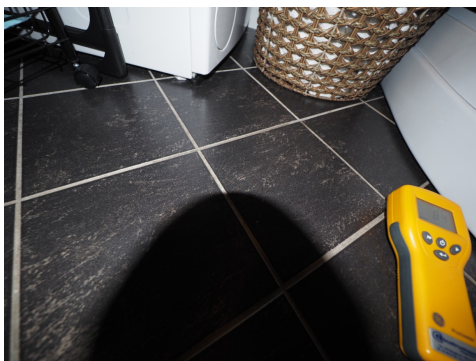
4 ETASJE > BAD

## ! TG 1 Sluk, membran og tettesjikt

Membranen ligger skjult i konstruksjon og kan ikke kontrolleres uten å gjøre destruktive inngrep ved å demontere fliser. Noe som ikke ble gjort på befaringen, membran vurderes dermed utifra alder. Sluk under kabinett

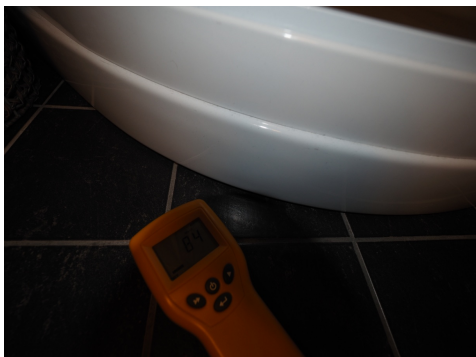
### TG 1 Sluk, membran og tettesjikt

Membranen ligger skjult i konstruksjon og kan ikke kontrolleres uten å gjøre destruktive inngrep ved å demontere fliser. Noe som ikke ble gjort på befaringen, membran vurderes dermed utifra alder.

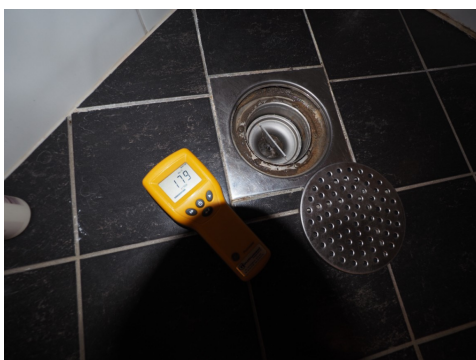
## 4 ETASJE > BAD HYBEL

### TG 1 Sanitærutstyr og innredning

Bad med fliser på gulv med gulvvarme og fliser på vegger, wc på vegg, dusj på vegg med dusjvegger, servant nedfelt i innredning og plass for oppvaskmaskin. På generelt grunnlag anbefales det å montere dusjkabinett som har kontrollerbart avløp til sluk.

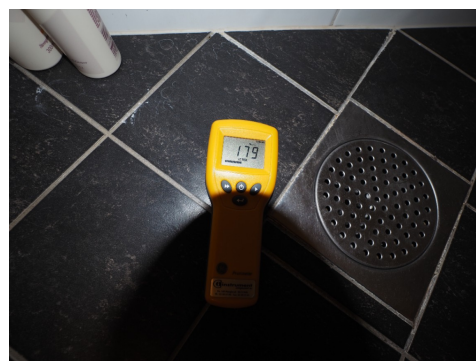
### TG IU Tilliggende konstruksjoner våtrom

Overflate søk ga litt forhøyde verdier i dusjsonen. Det er ikke foretatt hulltaking da eier ikke vil dette, men det er utført fuktmåling med egnet instrument i tilstøtende rom til våtsone. Målingen gir kun et øyeblikksbilde av forholdene og kan for eksempel endre seg med årstider, fukt- og temperaturforhold. Det ble ikke registrert forhøyede verdier eller andre avvik i tilstøtende rom. .
