# Tilstandsrapport

Fritidsbolig

Solberglia hytteområde 341, 2423 ØSTBY

Befaringsdato: 17.09.2024

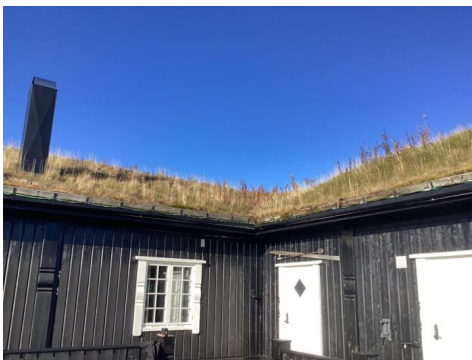
### ! TG 2 Nedløp og beslag

Ved kontroll av feier kan det bli avvik på manglende stige-trinn på taket.

- Stige-trinn og plattform for feier må monteres.
- Stige-trinn for feier må monteres.

Stige-trinn og feieplattform monteres.

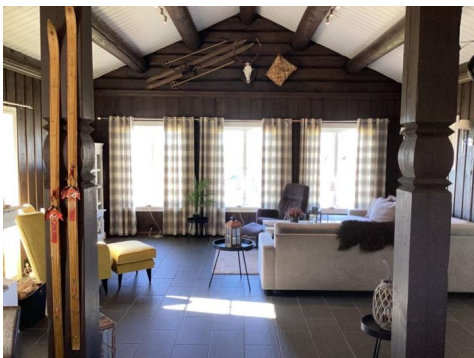
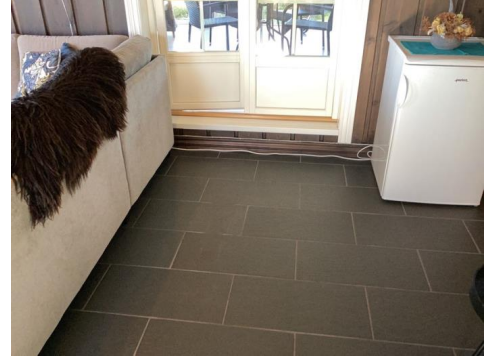
Fliser med bom foran dør til vinterhage.

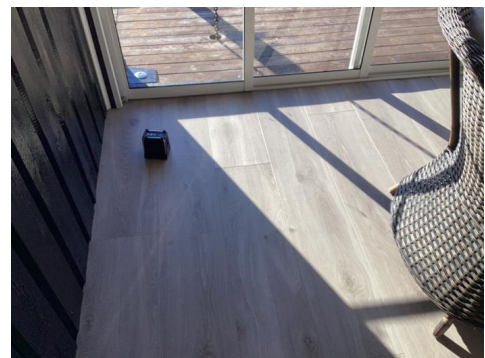
### ! TG 3 Etasjeskille/gulv mot grunn

- Målt høydeforskjell på over 20 mm innenfor en lengde på 2 meter. Tilstandsgrad 3 gis med bakgrunn i standardens krav til godkjente måleavvik.

Avviket skyldes setninger på pilarer.

Ingen umiddelbare tiltak anbefales på høydeavviket. Avviket har små konsekvenser og vil normalt ikke merkes. Ved tiltagende høydeavvik må det vurderes justering av fundamentering.

Stubbloft må monteres.

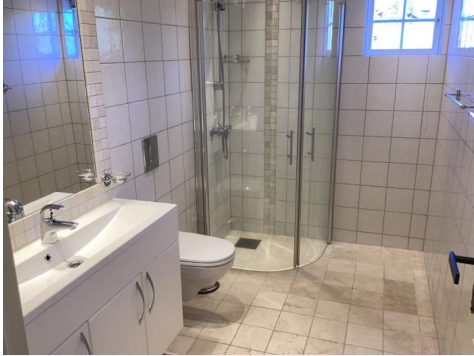
### ! TG 2 Overflater vegger og himling

Membranløsning på vegg bør dokumenteres. Våtrommet fungerer med dagens bruk, men må holdes under oppsikt. Skaderisikoen vil tilta med økende alder.

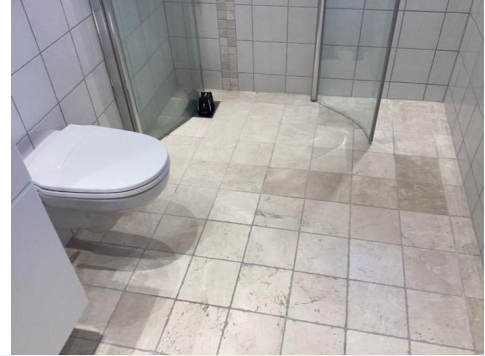
### ! TG 2 Sluk, membran og tettesjikt

Mer enn halvparten av forventet levetid er oppnådd. Tilstandsgrad er satt ut fra alder på original membran. Risikoen for utettheter øker med alder.

- Overvåk tilstanden jevnlig. For å få tilstandsgrad 0 eller 1 må tettesjiktet skiftes ut, men tidspunktet for når dette er nødvendig er vanskelig å si noe om.

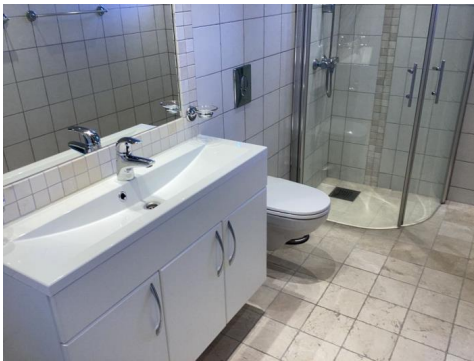
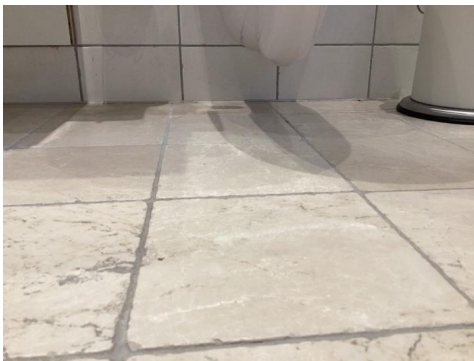
### ! TG 2 Ventilasjon

Det er økt fare for fuktskader ved utilstrekkelig utlufting.

- Elektrisk avtrekksvifte bør monteres for å lukke avviket.

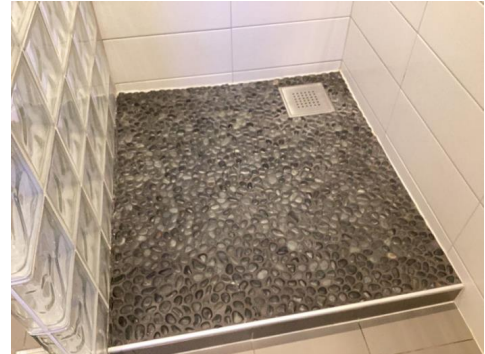
## ! TG 2 Sluk, membran og tettesjikt

Mer enn halvparten av forventet levetid er oppnådd. Tilstandsgrad er satt ut fra alder på original membran. Risikoen for utettheter øker med alder.

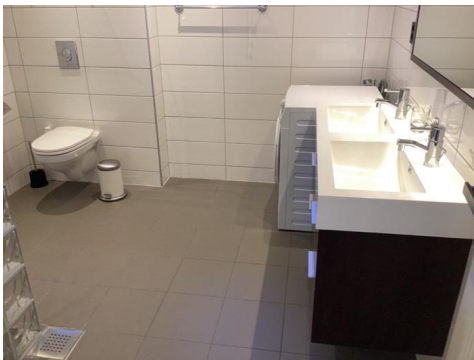
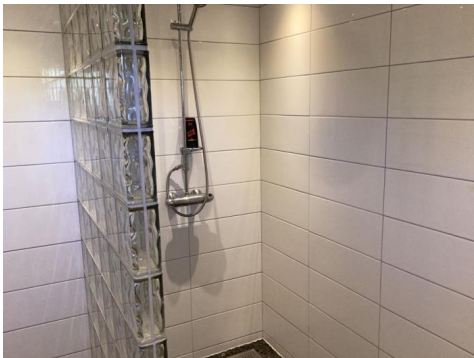
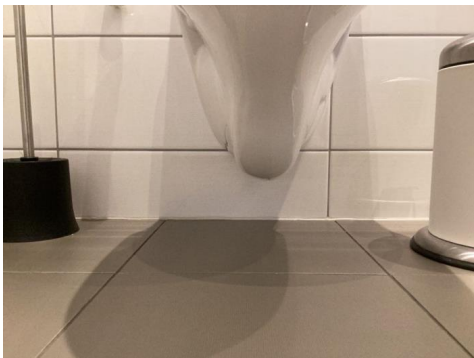
### ! TG 2 Ventilasjon

Det er økt fare for fuktskader ved utilstrekkelig utlufting.

- Elektrisk avtrekksvifte bør monteres for å lukke avviket.

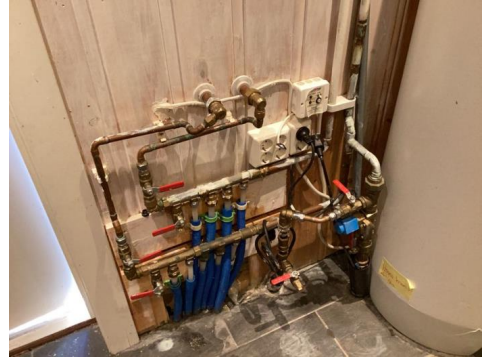
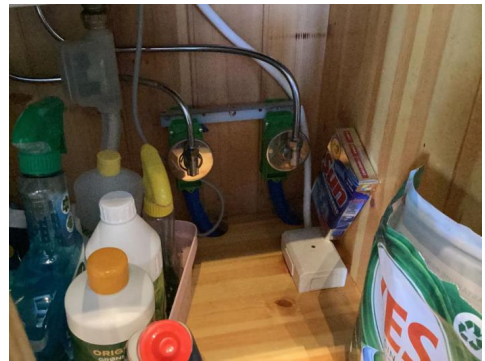
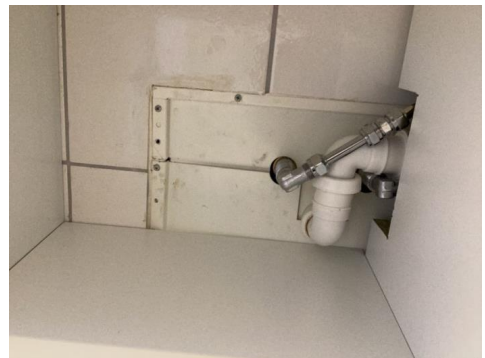
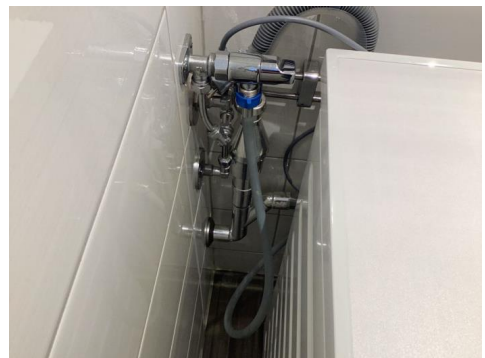
### TG 2 Vannledninger

- Rørkurser på rør-i-rør system bør merkes.

Rørkurser bør merkes i fordelingsrommet. Merking av rørkurser er viktig for å enkelt lokalisere hvor evt skader har oppstått.

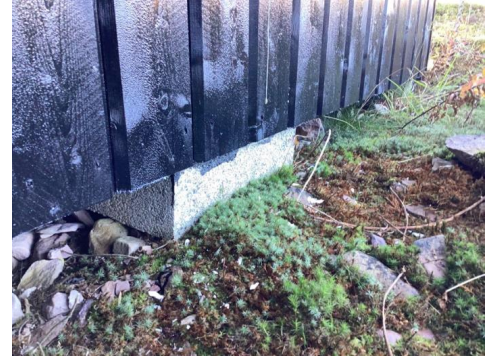
## TG 3 Grunnmur og fundamenter - 2

Tilbygg/vinterhage. Fundamentert på pilarer av lettbetong

Pilarer bør høydejusteres. Ytterligere undersøkelser er nødvendig for å finne omfanget.
