Solberglia hytteområde 341, 2423 ØSTBY

**Meget flott og innholdsrik  
helårshytte med gjennomgående  
moderne standard. Garasje og  
vinterhage.**

Befaringsdato: 17.09.2024    Rapportdato: 24.09.2024    Oppdragsnr.: 11482-1506    Referansenummer: NC1462

Autorisert foretak: Trysil Takst AS

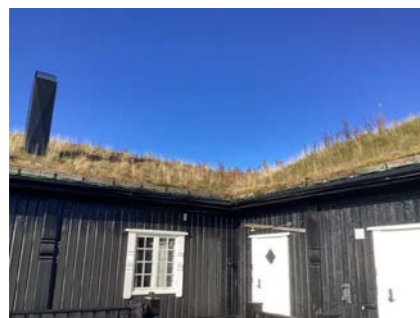
#### ! TG 2 Nedløp og beslag

**Vurdering av avvik:**  
• Det mangler tilfredsstillende adkomst til pipe for feier.

Ved kontroll av feier kan det bli avvik på manglende stigeledd på taket.

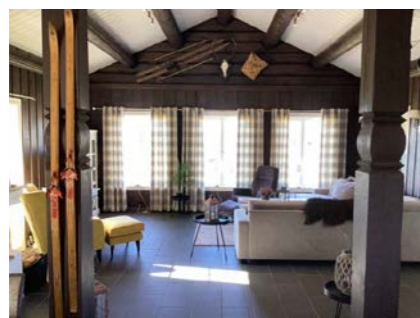
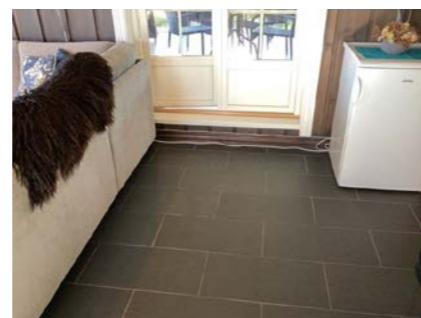
- Det er avvik:
- Det er påvist bom (hulrom) under enkelte fliser.

Fliser med bom foran dør til vinterhage.

Gulvoverflater fungerer med avviket, men risikoen er større for skade ved store påkjenninger.

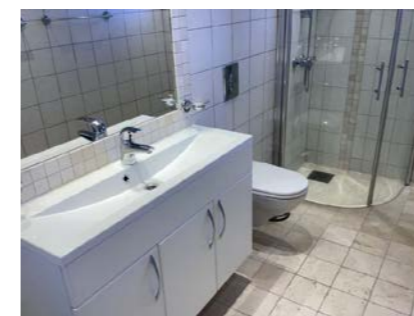
### TG 2 Ventilasjon

- Elektrisk avtrekksvifte bør monteres for å lukke avviket.

Det er økt fare for fuktskader ved utilstrekkelig utlufting.

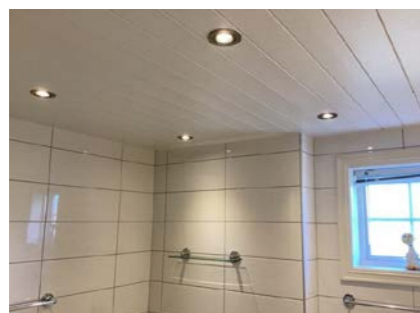
### TG 2 Overflater Gulv

Våtrommet har fungert med dette avviket, men ved stor vannutstrømming er risikoen større for skade i naborom

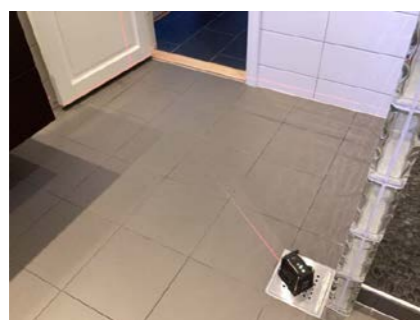
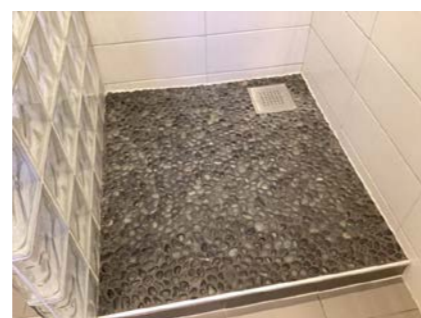
### TG 2 Sluk, membran og tettesjikt

Mer enn halvparten av forventet levetid er oppnådd. Tilstandsgrad er satt ut fra alder på original membran. Risikoen for utettheter øker med alder.

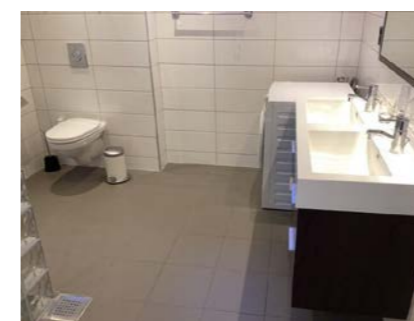
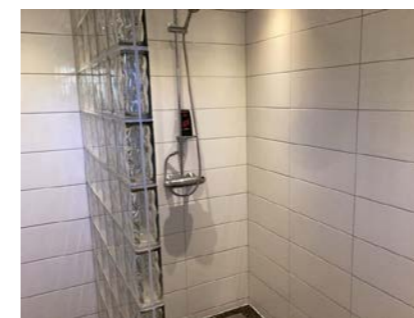
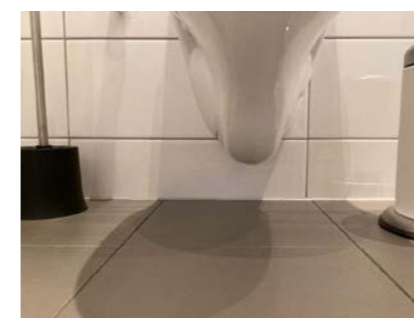
### TG 2 Ventilasjon

- Elektrisk avtrekksvifte bør monteres for å lukke avviket.

Det er økt fare for fuktskader ved utilstrekkelig utlufting.
