Tilstandsrapport

Fritidsbolig

Solberglia hytteområde 341, 2423 ØSTBY

Befaringsdato: 17.09.2024

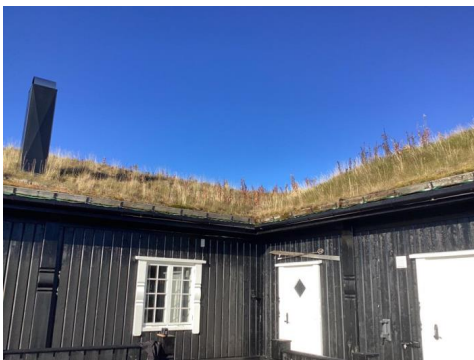
! TG 2 Nedløp og beslag

Takrenner i sort metall. Forkantbeslag ned i takrenne. Nedløp av kjetting. Heldekkende pipebeslag i svart metall. Vannbrett på vinduer av tre.

Ved kontroll av feier kan det bli avvik på manglende stigetrinn på taket.

- Stigetrinn og plattform for feier må monteres.
- Stigetrinn for feier må monteres.

Stigetrinn og feieplattform monteres.

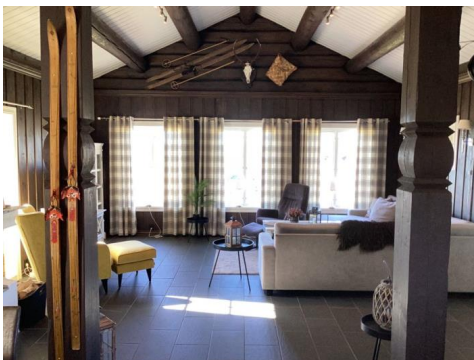
! TG 2 Overflater

Gulvoverflater fungerer med avviket, men risikoen er større for skade ved store påkjenninger.

Fliser med bom foran dør til vinterhage.

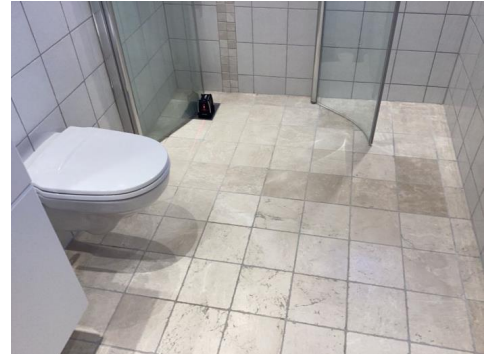
TG 2 Sluk, membran og tettesjikt

Mer enn halvparten av forventet levetid er oppnådd. Tilstandsgrad er satt ut fra alder på original membran. Risikoen for utettheter øker med alder.

- Overvåk tilstanden jevnlig. For å få tilstandsgrad 0 eller 1 må tettesjiktet skiftes ut, men tidspunktet for når dette er nødvendig er vanskelig å si noe om.

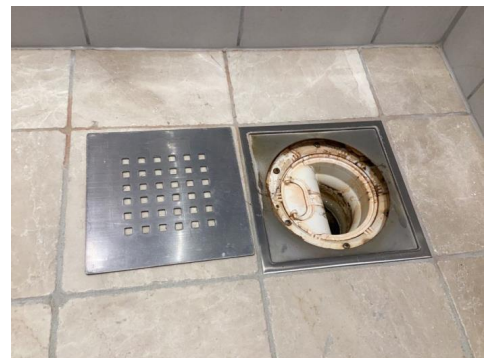
TG 2 Sanitærutstyr og innredning

Det er mulig at dette er et system med drenering direkte til toalettskåla. Dokumentasjon på utførelse må innhentes. Evt manglende drenering kan føre til skade ved lekkasje.

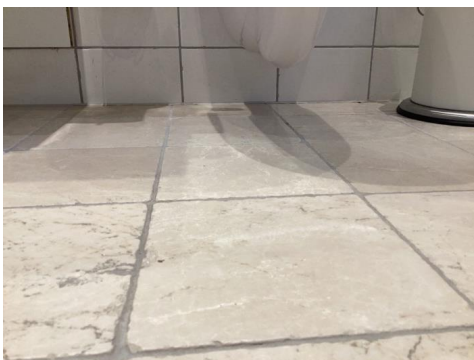
! TG 2 Ventilasjon

Det er økt fare for fuktskader ved utilstrekkelig utlufting.

- Elektrisk avtrekksvifte bør monteres for å lukke avviket.

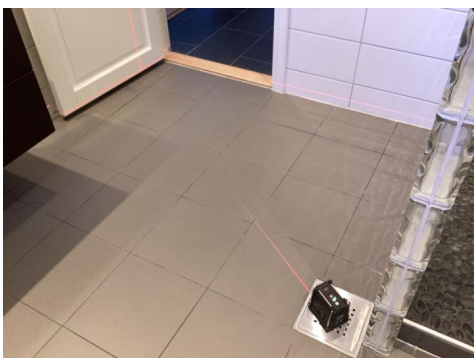
! TG 2 Sluk, membran og tettesjikt

Mer enn halvparten av forventet levetid er oppnådd. Tilstandsgrad er satt ut fra alder på original membran. Risikoen for utettheter øker med alder.

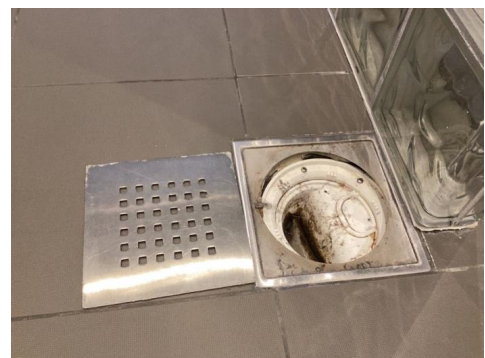
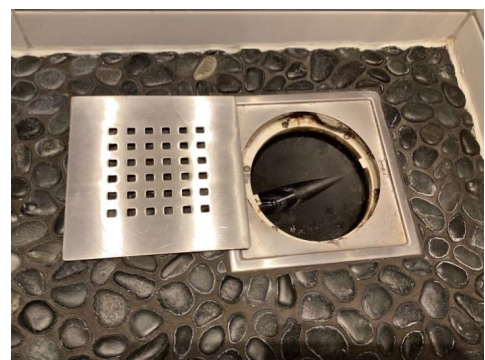
! TG 2 Sanitærutstyr og innredning

Det er mulig at dette er et system med drenering direkte til toalettsskåla. Dokumentasjon på utførelse må innhentes. Evt manglende drenering kan føre til skade ved lekkasje.

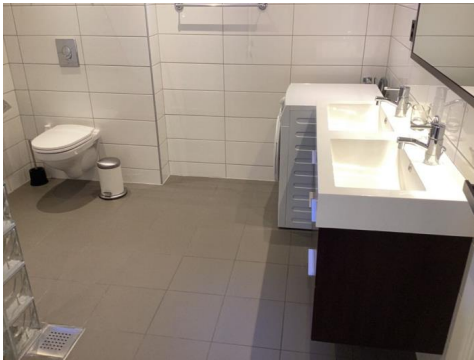
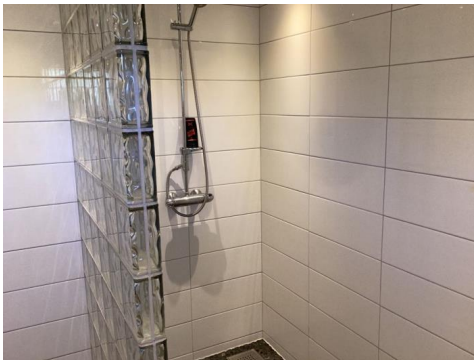
! TG 2 Ventilasjon

Det er økt fare for fuktskader ved utilstrekkelig utlufting.

- Elektrisk avtrekksvifte bør monteres for å lukke avviket.

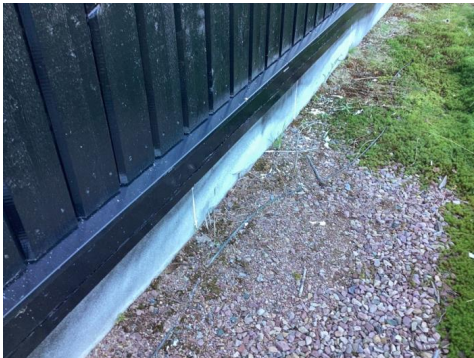
TG 3 Grunnmur og fundamenter - 2

Tilbygg/vinterhage. Fundamentert på pilarer av lettbetong

Pilarer bør høydejusteres. Ytterligere undersøkelser er nødvendig for å finne omfanget.

Kostnadsestimat: 10 000 - 50 000
