Solberglia hytteområde 341, 2423 ØSTBY

Befaringsdato: 17.09.2024 Rapportdato: 30.10.2024 Oppdragsnr.: 11482-1506 Referansenummer: PO1474

Tilstandsrapport

FRITIDSBOLIG

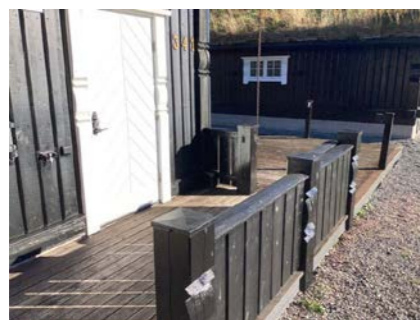
TG 2 Overflater

Gulvoverflater fungerer med avviket, men risikoen er større for skade ved store påkjenninger.

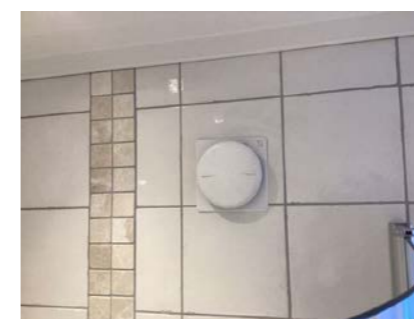
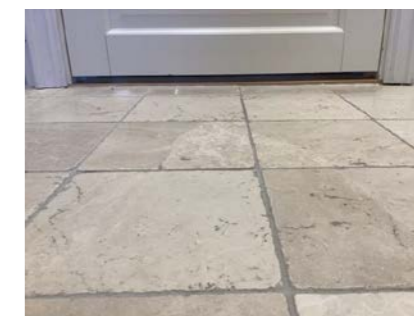
ETASJE > BAD

TG 1 Tilliggende konstruksjoner våtrom

Ved hulltaking ble det ikke konstatert fukt ved måling. Det målt 6,0 vektprosent fuktighet.

Ut fra gjeldende utførelse/alder/tilstand er ikke dette noen garanti for at det ikke kan være fukt andre steder ved badet. Hulltakingen er en stikkprøve og ikke et svar som nødvendigvis er fasit for hele våtrommet.

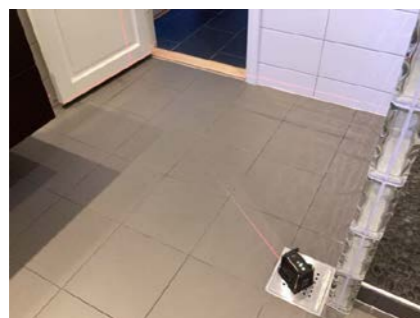
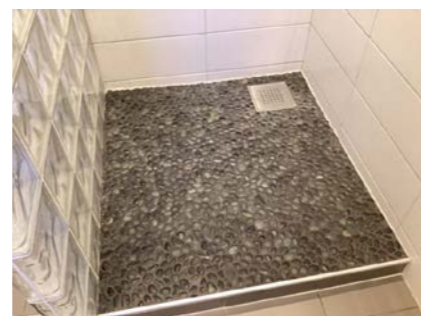
ETASJE > BAD/VASKEROM

TG 2 Sluk, membran og tettesjikt

Mer enn halvparten av forventet levetid er oppnådd. Tilstandsgrad er satt ut fra alder på original membran. Risikoen for utettheter øker med alder.
