Tilstandsrapport

Selveierleilighet

Sandneslia 125, 1927 RÅNÅSFOSS

Oppdragsnr.: 13372-3971

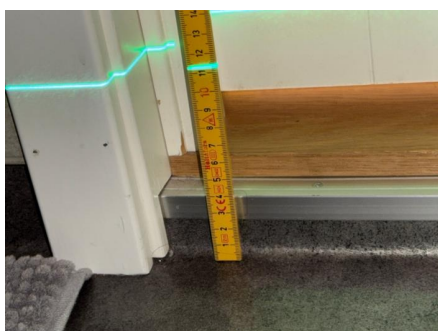
Gulvbelegg med oppbrett langs vegger og terskel/døråpning. Det ble målt ca. 38 mm fall fra topp oppbrett gulvbelegg/membran ved terskel til overkant gulv foran dusjkabinett. Tilnærmet flatt gulv fra terskel til dusjkabinett. Våtrommet er bygget i 2021 og man legger TEK 17 til grunn for vurderingen. I forskriften er det krav om at lekkasjevann skal ledes til sluk. I ny teknisk forskrift av 2017 er det blitt lempet noe på kravene. Under punkt c, lekkasjevann skal synliggjøres og ledes til sluk, er det gjort følgende presiseringer i veiledningen. Dette tilsier at det er ok med flatt gulv så lenge det er en oppkant med vanntett sjikt på minst 25 mm på alle sider, unntatt mot døråpning der oppkanten må være minst 15 mm over ferdig gulv. Oppkant mot døråpning er mer enn 15 mm.

Fallforhold ca. 113 mm overkant gulv ved terskel

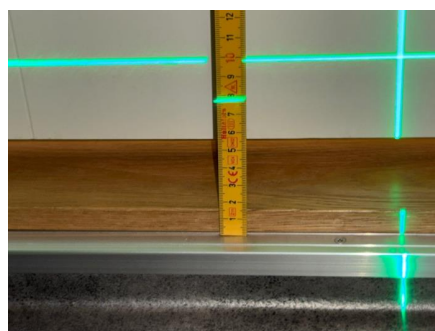
Fallforhold ca. 78 mm topp oppbrett membran ved terskel

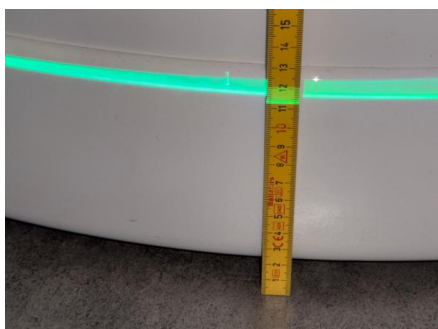
Fallforhold ca. 114 mm overkant gulv foran dusjkabinett (ved sluk)

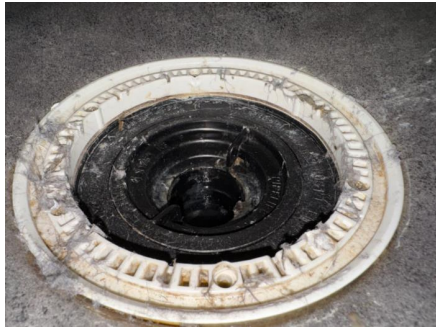
Plastsluk med klemring. Våtrommets tettesjikt/membran er gulvbelegg med oppbrett langs vegger og terskel. Synlig gulvbelegg/membran under klemring i sluk. Våtromsplater/baderomsplater på veggene.

Plastsluk med klemring og synlig gulvbelegg/membran

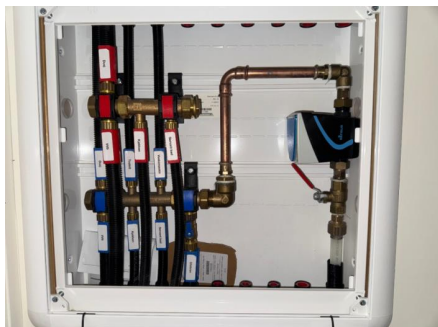
Vannrør i plast type rør-i-rør system tilkoblet vannfordelerskap lokalisert i innvendig bod. Stoppekran og vannmåler er lokalisert i fordelerskapet. Fordelerskapet har overløp til badegulv. Rørføringer og rørenes tilstand kan være vanskelig å gi en fullstendig vurdering av da disse for det meste ligger skjult i vegger og konstruksjoner, eller er innkasset. Røranlegget er ikke nærmere kontrollert og tilstandsvurdert på befaringen, ut over det som er synlig i rommene. En eventuell utvidet kontroll må utføres av en rørlegger.

Vannfordelerskap i innvendig bod
