Tilstandsrapport

📍 Gartner Moens vei 9 C, 1809 ASKIM

gnr. 53, bnr. 851

Rapportdato: 11.10.2023

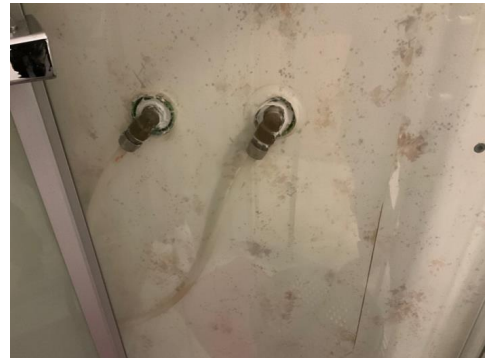
Det er våtromstapet på vegger.

- Tapetskjøter er ikke tette
- Det er avvik:
 - Tapetskjøter er ikke tilstrekkelig tette i våte soner (bak dusjkabinett).
 - Ikke tilfredsstillende avslutning på tapet rundt rør, bak dusjkabinettet. Ved dusjing direkte på vegg, kan fuktskader oppstå.

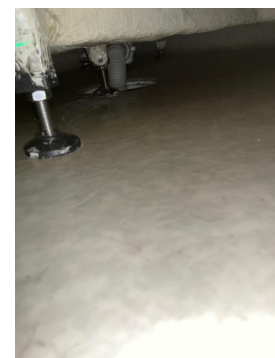
Det er plastsluk og synlig vinylbelegg som tettesjikt.

- Mer enn halvparten av forventet brukstid er passert på membranløsningen.
 - Mer enn halvparten av forventet brukstid er passert på slukløsningen.
 - Sluk har begrenset mulighet for inspeksjon og rengjøring.
- Sluket er plassert under kabinettet og har begrenset med inspeksjon/rengjøringsmuligheter. Jevnlig rensing av sluket er viktig. Feil i tetting rundt sluket er den største årsaken til lekkasjer fra bad. Det er derfor viktig at ikke vannet blir stående over vannlåsen i sluket.

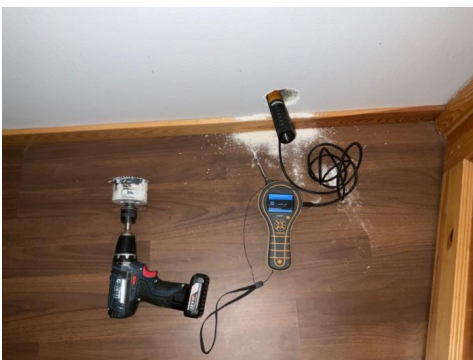
Hulltaking er foretatt, uten å påvise unormale forhold. Hulltaking er foretatt i soverom. Fuktvotemåling (vekt%) i konstruksjonen ble målt til 0.

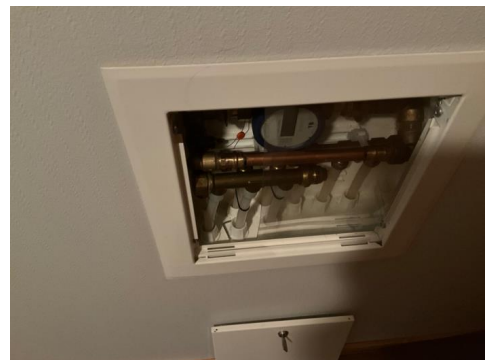
Rørføringer er av moderne rør-i-rør. Utløp for eventuelt lekkasjevann er lokalisert i badet. Stoppekran og vannmåler er plassert i fordelerskapet.

- Rørkursene på rør-i-rør systemet på vannledninger er ikke merket.
- Rørkursene bør merkes i fordelerskapet med lengde og hvor de leverer vann. Egen kursoversikt og skjema for egenkontroll som følger med fordelerskapet bør benyttes.
