# Tilstandsrapport

Boligbygg med flere boenheter

Henrik Wergelands gate 75 A, 4614  
KRISTIANSAND S

Befaringsdato: 31.07.2025

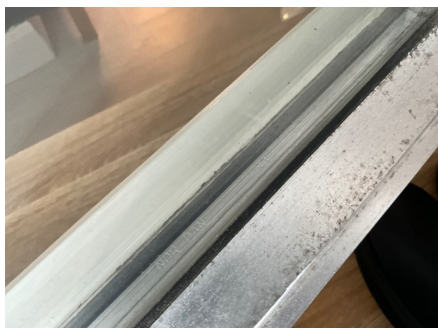
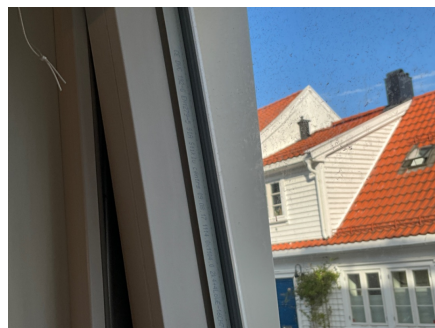
### TG 1 Vinduer

Bygningen har malte trevinduer med 2-lags glass og PVC vinduer med 2-lags glass.

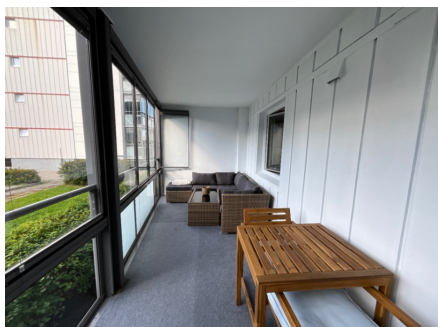
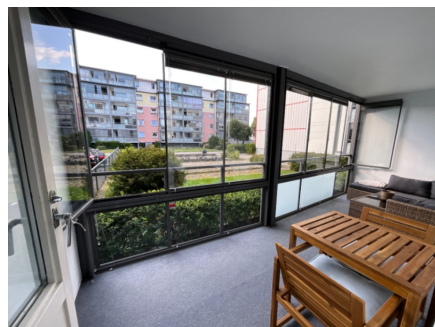
### TG 1 Balkonger, terrasser og rom under balkonger

Innglasset balkong med utgang fra kjøkken. Dekke av teppe. Rekkverk av glass og metall.

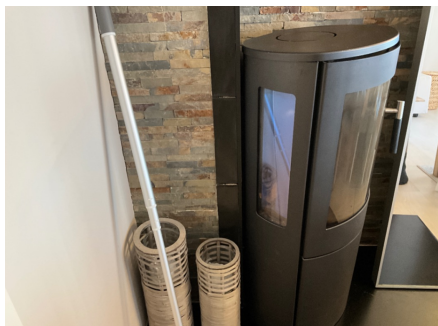
## TG 2 Pipe og ildsted

Bygget har mursteinspipe og vedovn.

- Mer enn halvparten av forventet brukstid er passert på pipe.

Eier opplyser at det er dårlig trekk i ildstedet

- Tidspunkt for piperehabilitering nærmer seg.

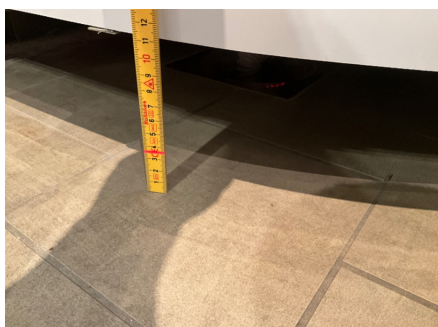
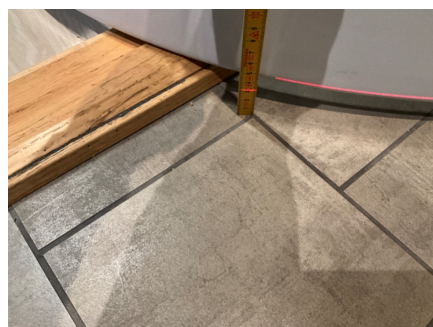
## TG 2 Overflater Gulv

Det er flislagt gulv med elektriske varmekabler. Det er ca 10 mm. høydeforskjell fra flis ved dør til slukrist. Oppkant ved dør på 15 mm.

- Krav til fall (høydeforskjell) er ikke oppfylt, men det er fall til sluk.

Gulvet har flere flate områder, grunnet innredning og dusjkabinett er målingene kun utført på synlige deler.

- Hovedkonsekvensen av utilstrekkelig høydeforskjell er økt risiko for at vann kan trenge ut av våtrommet og inn i tilstøtende rom. Dette kan føre til fuktskader i tiliggende konstruksjoner.

- Det benyttes tett dusjkabinett og gulvet får ingen vannbelastning ved normalt bruk, men hver obs på lekkasjevann. Avviket har ingen konsekvens ved dagens bruk, ved endret bruk må det etableres fall til sluk.

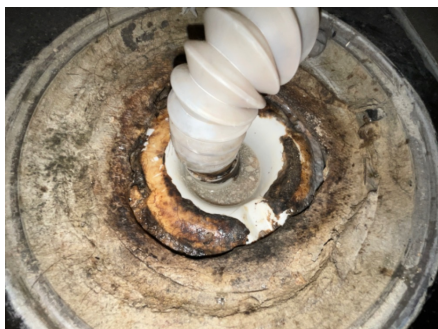
### TG 1 Sluk, membran og tettesjikt

Det er plastsluk og smøremembran med dokumentert utførelse.

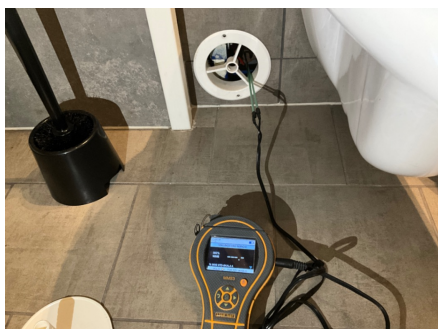
### TG 0 Tilliggende konstruksjoner våtrom

Hulltaking er ikke foretatt da det er tilgang på baksiden av toalettet mot kjøkkenet. Fuktkvotemåling (vekt%) i konstruksjonen ble målt til under 6.

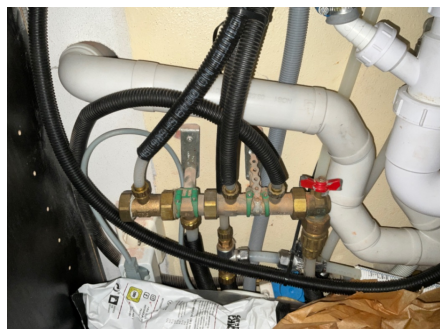
Innvendige vannledninger er av plast (rør i rør). Fordelerstammen er plassert i skapet på kjøkkenet.

De innvendige rørene ser ut til å være byttet i forbindelse med nytt bad, kontrollen er kun på synlige deler.

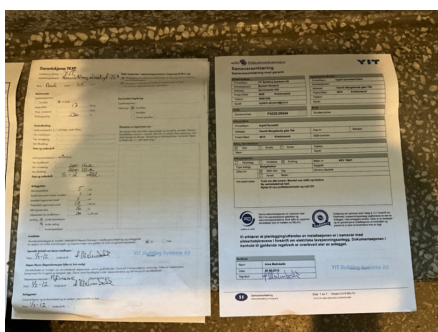
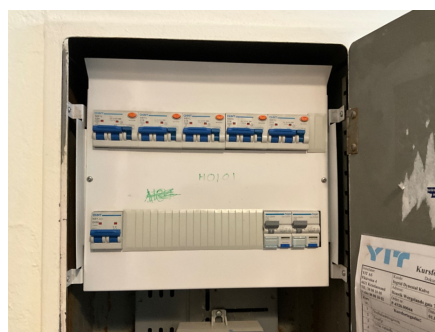
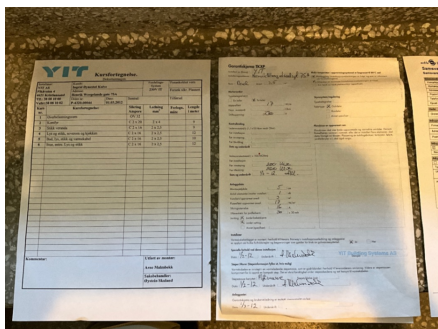
På bakgrunn av manglende samsvarserklæringer på deler av anlegget anbefales det en utvidet el kontroll på hele anlegget.
