# Tilstandsrapport

Tomannsbolig

Vekten 5, 2080 EIDSVOLL

Befaringsdato: 16.04.2025

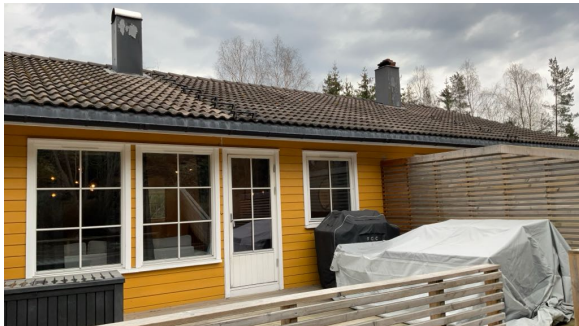
## TG 2 Nedløp og beslag

Takvannet ledes ikke vekk fra bygningen, på fremsiden av huset. Dette påfører konstruksjonene (ringmur, grunnmur, drenering og fuksikring) unødvendig høy fuktbelastning. Anbefaler at man kobler et 3-4m langt overvannsrør til nedløpet. Røret legges oppå terrenget eller graves ned vekk fra grunnmuren/bygningen.

Snøfangere anbefales montert.

Lokale utbedringer og vedlikehold må påregnes.

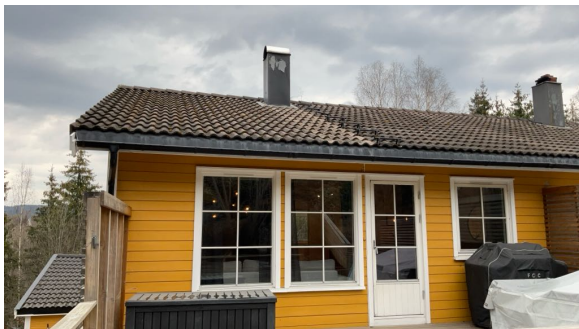
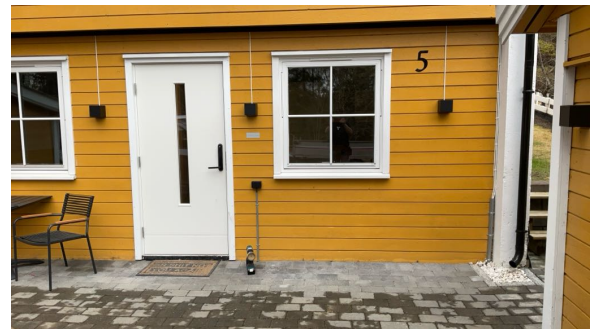
## TG 2 Veggkonstruksjon

Yttervegg i isolert bindingsverk som var normal byggeskikk på oppføringstidspunktet. Liggende utvendig trekledning. Overflatebehandling må normalt påregnes, særlig på værutsatte områder.

Det er ingen behov for utbedringstiltak, men det bør påregnes ekstra vedlikehold på kledning. Ved evt. utskifting av panel og etterisolering anbefales det at det etableres luftespalte iht. dagens anbefalinger og at bygningsdelen utføres skadedyrsikker.

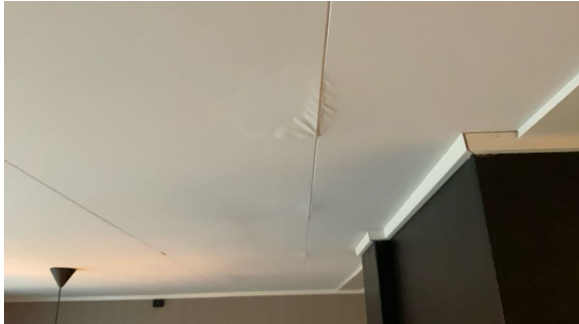
Himlingsplater har noen skader ved pipe i stue.

Det kan se ut som om det på et tidspunkt har vært fuktighet fra loftet, som har forårsaket skadene, men dette er vanskelig å si sikkert. Ved fuktmålinger på befaringsdagen registrerte jeg ikke fuktighet her.

(Krav til estetikk) Avhengig av bruksmønster og krav til estetikk av kjøper kan det være påregnelig med utskiftning/utbedringer.

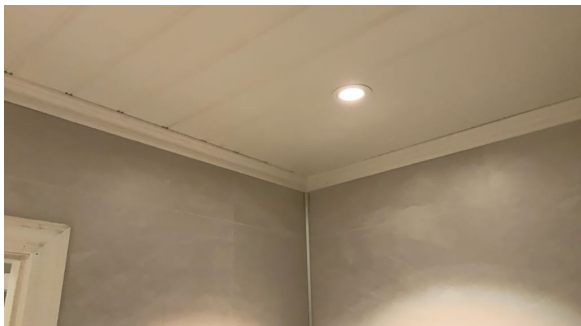
### TG 2 Overflater Gulv

Rommet har mer enn halvparten av forventet brukstid oppnådd. Rommet må brukes med forsiktighet og det må følges med på konstruksjonene da risikoen for skader er stor.

Det er ikke behov for utbedringstiltak siden våtrommet fungerer i dag, men ut ifra alder kan skader plutselig oppstå på eldre våtrom.

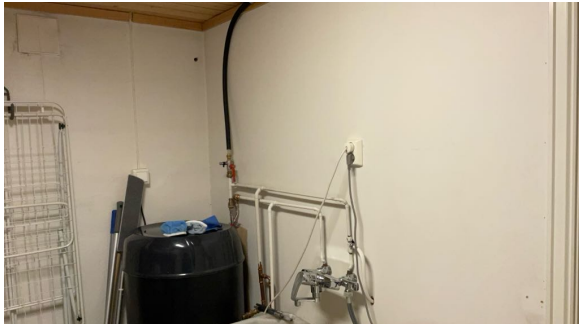
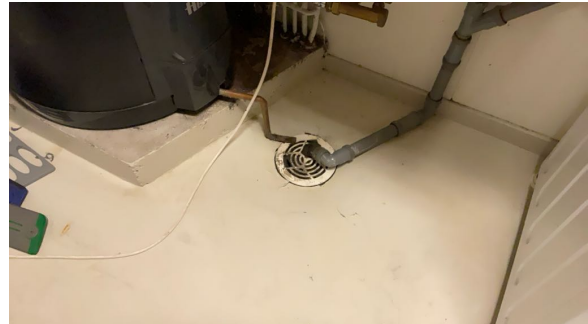
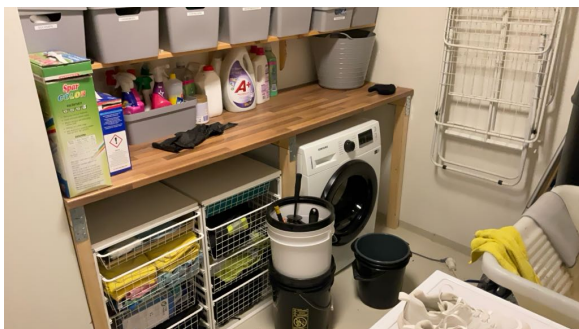
### TG 2 Overflater vegger og himling

Rommet har mer enn halvparten av forventet brukstid oppnådd. Rommet må brukes med forsiktighet og det må følges med på konstruksjonene da risikoen for skader er stor.

Det er ikke behov for utbedringstiltak siden våtrommet fungerer i dag, men ut ifra alder kan skader plutselig oppstå på eldre våtrom. Fornying/oppgradering av rommet bør etterhvert påregnes selv om rommet kan ha mange bruksår igjen. Dette er avhengig av bruk.

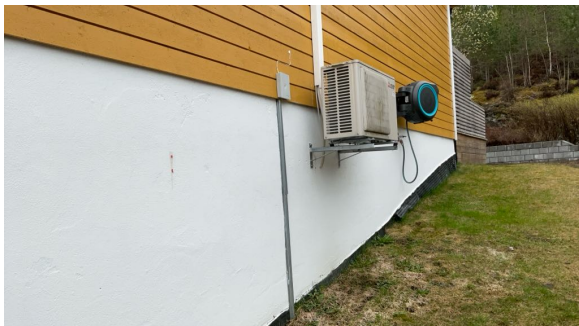
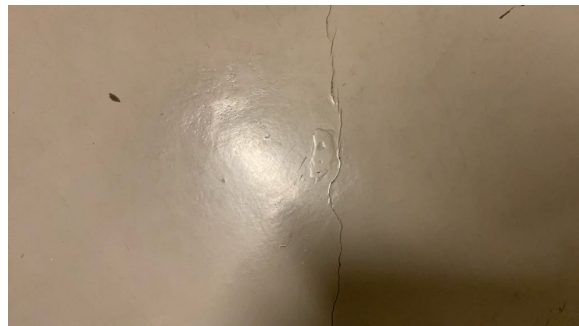
- Grunnmuren har sprekkdannelser.

Sprekker/riss av en slik karakter i bygninger fra denne perioden er ikke uvanlig. Anbefaler å følge med videre utvikling.

Overvåk tilstanden jevnlig. Tidspunktet for reparasjon og eventuelt når dette er nødvendig er vanskelig å si noe om. Bruken av underetg/kjeller vil også være avgjørende.
