# Tilstandsrapport

Boligbygg med flere boenheter

Kornvegen 100 , 4350 KLEPPE

Befaringsdato: 24.11.2025

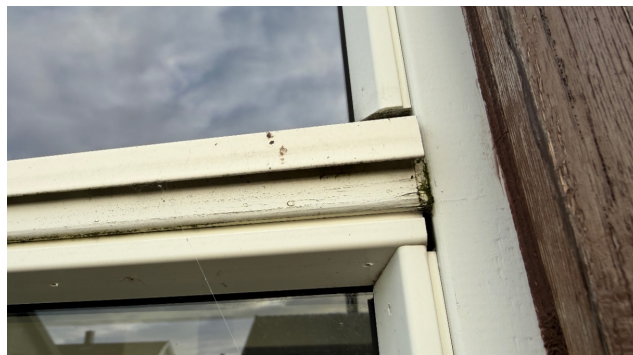
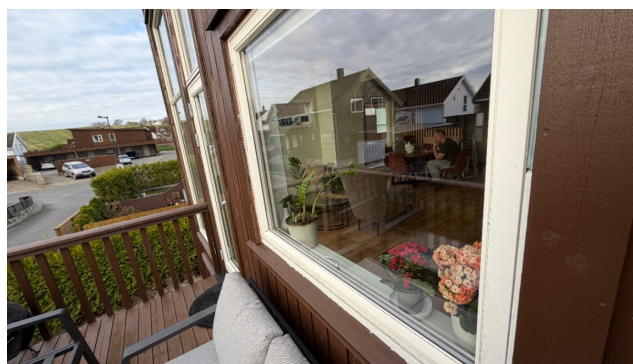
### ! TG 2 Vinduer

- Karmene i vinduer er slitte og det er sprekker i trevirket.

- Karmene i dører er værslitte utvendig og det er sprekker i trevirket.

Overflatebehandling må påregnes, utskiftning av ytterdør i entre må påregnes på sikt.

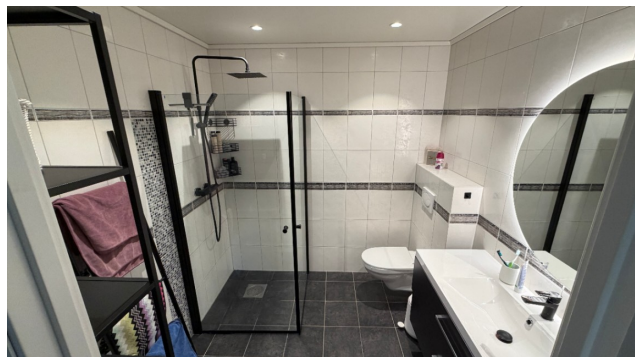
## ! TG 2 Overflater vegger og himling

Det registreres sprekk i flisfuger over dør, dette skyldes utløst spenninger. Ingen registrert "bom".

Ingen umiddelbar behov for tiltak.

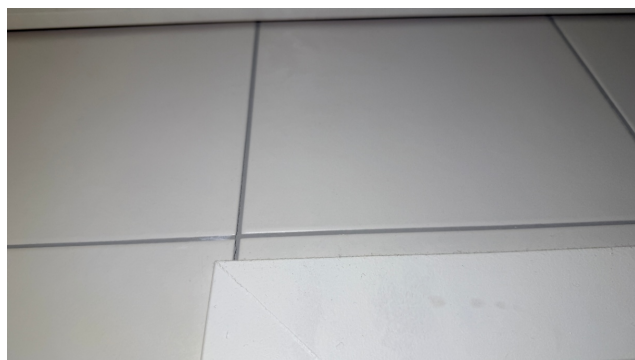
## ! TG 2 Overflater Gulv

- Det er påvist at noen fliser har bom (hulrom under).
- Det er påvist avvik i fallforhold til sluk i forhold til krav i forskrift på byggetidspunktet.

Utførelsen avviker fra anbefalt løsning/referanse når det gjeld men gulvets helhetlige utforming vurderes som funksjonell.

Det registreres "bom", hulrom under fliser på gulv ved sluk. Dette reduseres levetid og skader kan letter oppstå. Dette kan utbedret med bi-imp eller lignende, ingen umiddelbart behov tiltak.

- Et bad med manglende/ redusert fall til sluk blir mindre funksjonelt og sikkert for brukeren. Dette kan medføre stående vann på gulvet, vann som ikke ledes effektivt til sluket, økt risiko for at vann renner ut av rommet og redusert sklisikkerhet på gulvet.
- Selv om bom eller hull lyd ikke alltid er et umiddelbart problem, bør det overvåkes nøye før eventuell utvikling i sprekker i flisfuger e.l. oppstår. Dette må en foreta tiltak for, for å begrense utviklingen.

- Overvåk tilstanden jevnlig. For å få tilstandsgrad 0 eller 1 må tettesjiktet skiftes ut, men tidspunktet for når dette er nødvendig er vanskelig å si noe om.
- Det er viktig å merke seg at levetiden til en membran varierer basert på kvalitet, installasjon og bruk. Eldre membraner kan bli sprø og sprekke opp, noe som fører til at de mister sin vanntettende funksjon. Dette kan resultere i vannlekkasjer gjennom vegger og gulv og fuktskader.
