# Tilstandsrapport

Fritidsbolig

Hestehagaberget 17, 2890 ETNEDAL

Befaringsdato: 12.09.2025

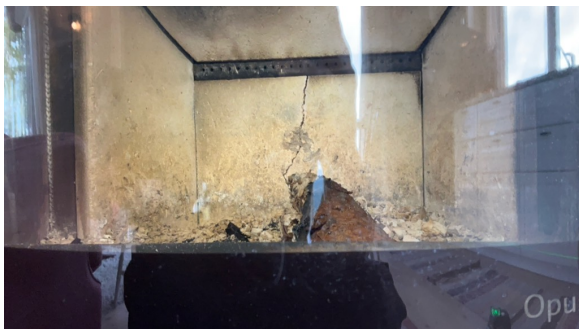
- Det er påvist sprekker i ildfast stein inne i ovnen.

Jeg anbefaler kontroll utført av fagkyndig, jeg er ikke fagperson på dette området. Det er mange krav og anbefalinger til skorsteiner og ildsteder. Avviket kan påvirke brannsikkerheten i bygningen.

Sprukket ildfast stein inni ovn.

- Skadet stein i ovnen må skiftes ut for å lukke avviket.

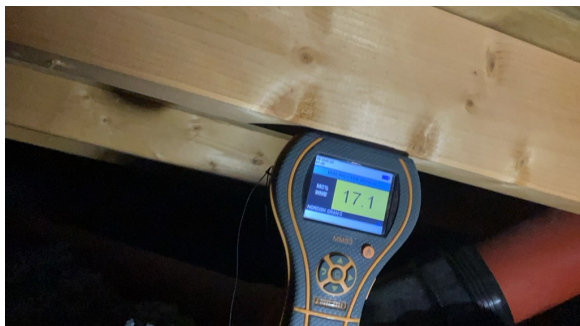
- Det er stedvis påvist fuktnivå som tilsier at konstruksjonen kan ha fuktskader.

Fuktskader på undersiden av gulvkonstruksjonen som følge av for fuktig klima i krypkjeller, er svært utbredt. Konstruksjonen er en risikokonstruksjon. Kryp kjeller ble kontrollert fra inspeksjonsluke. Ved fuktmåling målte jeg risikable verdier for skadelig fukt, dette indikerer at konstruksjonen er utsatt for fuktpåkjenning. Det er påvist spor etter mus, omfanget er ukjent. Fuktskader i krypkjeller skyldes veldig ofte lange perioder med høy luftfuktighet kombinert med temperatur. Den høye luftfuktigheten skyldes ofte en kombinasjon med nevnte avvik/kommentarer, og feil ventilering. Sommeren er den mest kritiske perioden for høy luftfuktighet og fare for soppvekst, fordi klimaet i krypkjelleren normalt sett innehar lavere temperatur enn utemiljøet i deler av årstiden.

Fuktmåling i bjelke krypkjeller viste risikable verdier. Risikable verdier tilsier fra 17 vektprosent.

Det anbefales å legge plastfolie mot grunnen. Rydd grunnen i kryperommet for alt organisk avfall og avrett om nødvendig med f.eks. sand eller grus. Dekk den deretter med plastfolie. Plastfolien legges ut for å hindre avdunsting fra grunnen. Se også byggforsk datablad 521.203. Utilstrekkelig eller manglende lufting øker risikoen for fuktskader i krypkjeller. Det anbefales å følge med på videre utvikling.

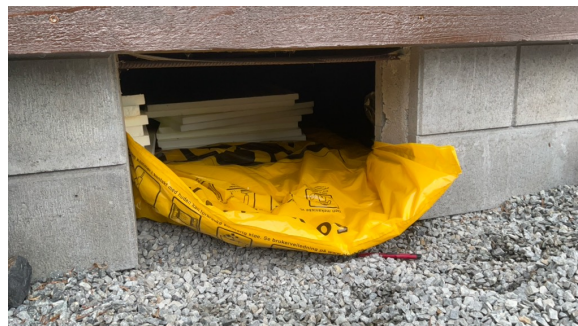
Krypkjeller er i hovedsak inspisert rundt lukeområdet.

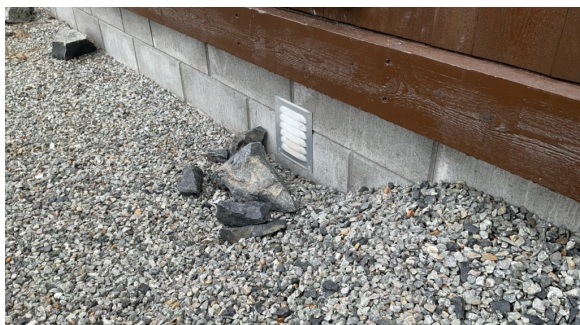
Kort avstand mellom terreng og ventiler. Øker risikoen for redusert ventilering grunnet snø og eventuelle plantevekster.

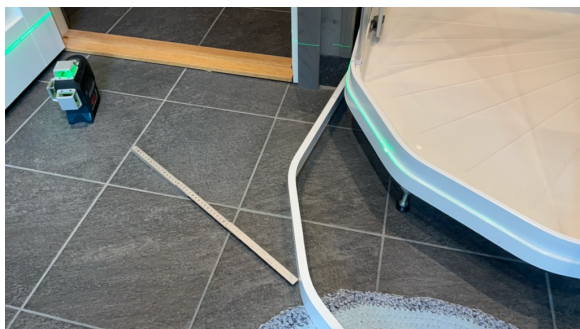
- Det er påvist at høydeforskjell fra topp slukrist til gulv/synlig topp membran ved dørterskel er mindre enn 25 mm.
- Det er påvist avvik i fallforhold til sluk i forhold til krav i forskrift på byggetidspunktet.

Bom/hullyd i fliser registrert. Det er avvik på fall i forhold til referansenivå. Det er funnet avvik på fall i henhold til TEK17.

Fallforhold under dusjkabinett er ikke målt.

For å oppnå tilstandsgrad 0 eller 1, må man bygge om gulvet slik at det har riktig fall mot sluket. Dette vil imidlertid sjelden være økonomisk forsvarlig som et enkeltstående tiltak. Ved en eventuell renovering, påse at gulvet bygges med riktig fall mot sluket. Påviste avvik kan føre til negative konsekvenser, som for eksempel redusert levetid og skader forårsaket av fuktighet.

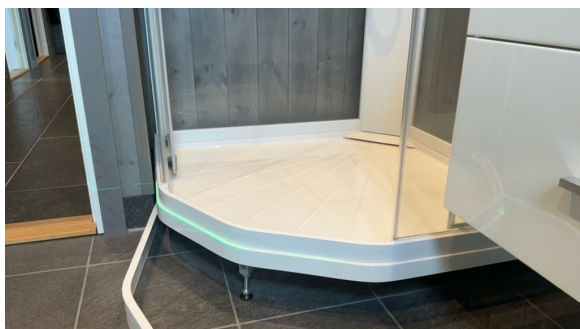
Dusjkabinett er ikke flyttet, kort avstand mellom vegg og servant. Sluk er derfor ikke inspisert.

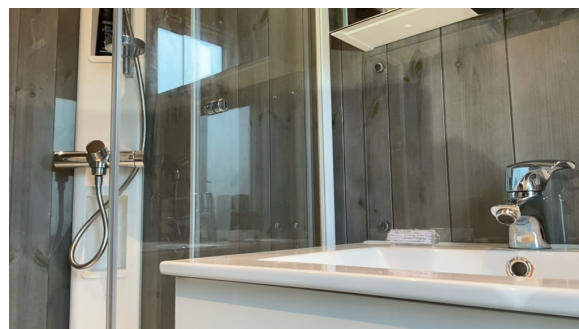
Det finnes områder i våtsonen uten membran og våtrommet må brukes deretter, dette gjelder på vegg bak dusjkabinett og rundt servant. Underliggende membran kan ikke kontrolleres grunnet flislagte overflater, tilstanden er derfor vanskelig å si noe om. Enkelt våtrom som ikke tilfredsstiller dagens krav og må brukes deretter. Det var ikke tilkomst til sluk ved befaring. Fallforhold er derfor ikke vurdert. Det er benyttet trepanel i våtsone uten bakenforliggende membran, noe som ofte ses i fritidsboliger. Det er imidlertid viktig å merke seg at denne løsningen ikke tilfredsstiller kravene til fuktsikring i våtsoner i henhold til gjeldende regelverk.

Konsekvensen av avviket kan redusere levetiden til våtrommet.

Manglende membran på vegg bak dusjkabinett og rundt servant. Dette er et avvik som erfaringsvis ofte sees på fritidsboliger som dette. Forholdet gis tilstandsgrad 3 i henhold til NS3600.

Våtrommet oppfyller ikke dagens krav, og kjøperen må vurdere om det er hensiktsmessig å bruke våtrommet på en annen måte enn det gjeldende regelverket beskriver. Dette kan for eksempel innebære videre bruk av et tett dusjkabinett og nøye overvåking av eventuelle tegn på fuktskader.

Kostnadsestimat er vurdert ut fra lokal utbedring i forbindelse med manglende membran på vegger, om mulig. Kostnad til utbedring kan være høyere.

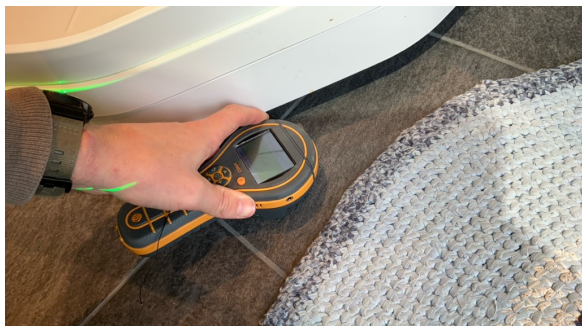
Enkle fuktsøk viste normale verdier.

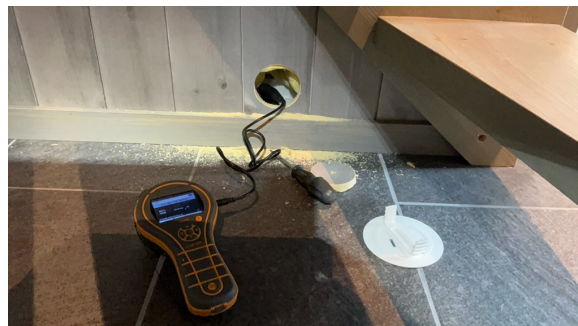
Hulltaking er utført, det ble ikke påvist unormale forhold i området rundt der hulltaking ble utført. Jeg gjør oppmerksom på at dette er en stikkprøve og det kan ikke gis garanti for at det ikke er avvik andre steder i konstruksjonen.

Hulltaking er utført i tilstøtende vegg mot dusjkabinett. Fuktmåling viste tørre verdier.

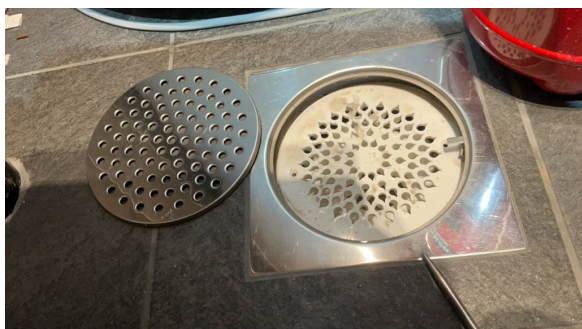
Sluk i bod. Dobbel slukrist, underliggende slukrist er ikke mulig å fjerne. Dette begrenser muligheten for rengjøring og inspeksjon.

Jeg anbefaler kontroll av røropplegg utført av fagperson.
