Tilstandsrapport

Boligbygg med flere boenheter
-

Ferjestedsveien (H0202) 24, 1606
FREDRIKSTAD
-

Befaringsdato: 28.10.2024

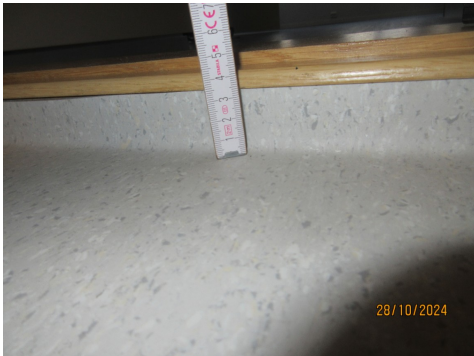
TG 2 Overflater Gulv

Gulvet har vinylbelegg. Rommet har panelovn som varmekilde. Fall mot sluk er målt til 0. Slett gulv.

- Det er påvist avvik i fallforhold til sluk i forhold til krav i forskrift på byggetidspunktet.

Ok oppkant til vegger, samt ca 35mm oppkant på belegg ved terskel. Ellers er gulvet relativt flatt.

Våtrommet fungerer med avviket. Dusjkabinett, minimalt med vannsøl ved normal bruk. Fallforhold er ikke ihht forskriftskrav.

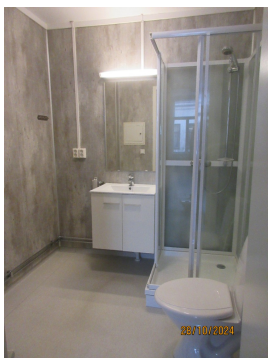
TG 1 Sanitærutstyr og innredning

Rommet har innredning med nedfelt servant, veggspil samt lysarmatur m/el stikk. Gulvmontert toalett, dusjkabinett og opplegg for vaskemaskin.

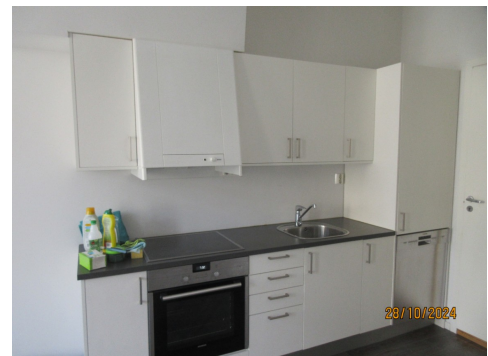
TG 1 Overflater og innredning

Tidsmessig innredning med slette malte fronter, laminat benkeplate med nedfelt stål vaskecum. Integrerte hvitevarer, kjøp/fryseskap, oppvaskmaskin, komfyr og platetopp. Montert komfyrvakt og vannstoppeventil.

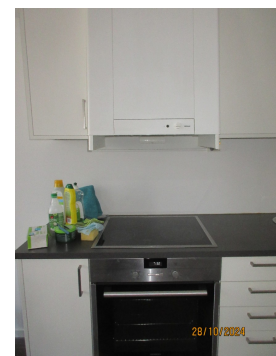
TG 1 Avtrekk

Det er mekanisk avtrekk. Leiligheten har avtrekk (kjøkken og bad) styrt via bryterpanel og kjøkkenventilator.

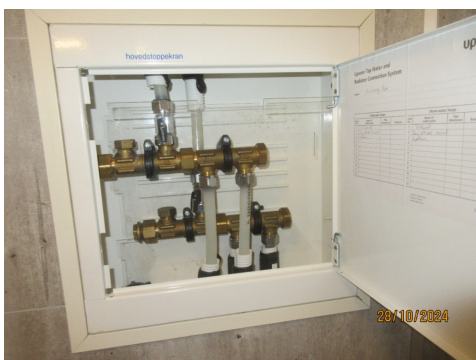
TG 2 Vannledninger

Innvendige vannledninger er av plast (rør i rør). Det er besiktiget i rørskap. Noe kobber samt forniklede rør.

Det er ikke synlig drenering fra vannskap. Sannsynligvis er dette ført inn mot kjøkkeninnredningen.

Kontroll av avløp fra vannskap.

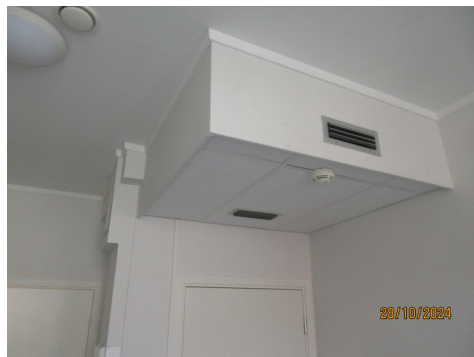
TG 1 Varmesentral

Fellesanlegg, fjernvarme for vannbåren varme med varmekonvektor til luftvarme i leiligheten og fellesanlegg for forbruksvann.

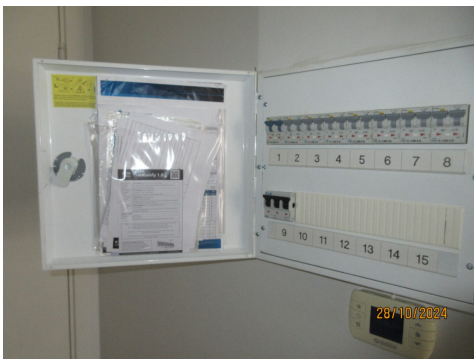
TG 2 Elektrisk anlegg

El anlegg fra ombygging 2015. El skap med 40A hovedsikring og 8 fordelingskurser med automater.

Tilstandsgrad settes ikke på el anlegg, da undertegnede ikke har autorisasjon eller kompetanse til vurdering av el installasjoner. Enkel gjennomgang av fagpersonell anbefales.
