# Tilstandsrapport

Tomannsbolig

Roald Amundsens gate 76, 4307 SANDNES

Befaringsdato: 25.02.2025

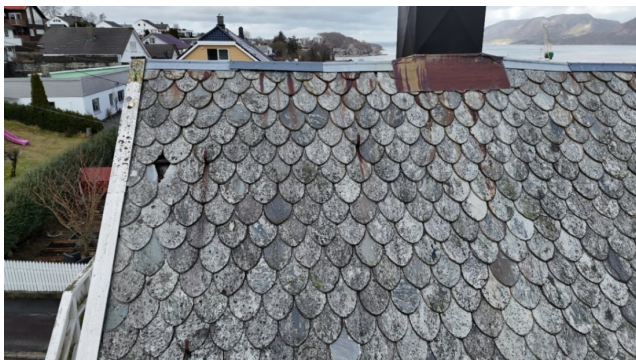
- Tidspunkt for utskiftning av undertak nærmer seg.
- Knekte takstein må skiftes.

Bilde viser manglende takstein.

Taktekkingen inkl. undertak, lekter etc bør kontrolleres, eventuelt skiftes for å unngå lekkasjer fra yttertak.

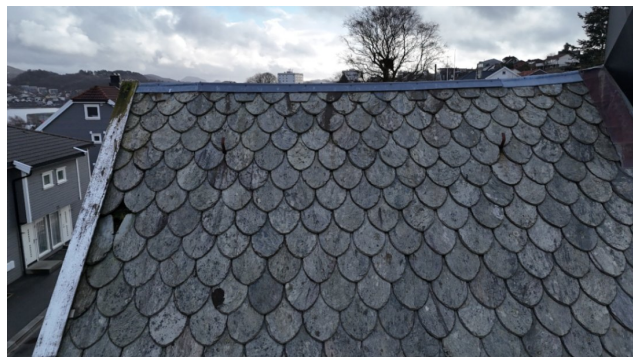
Bilde viser manglende takstein.

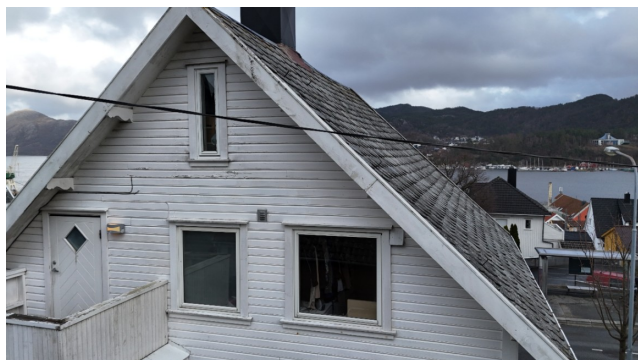
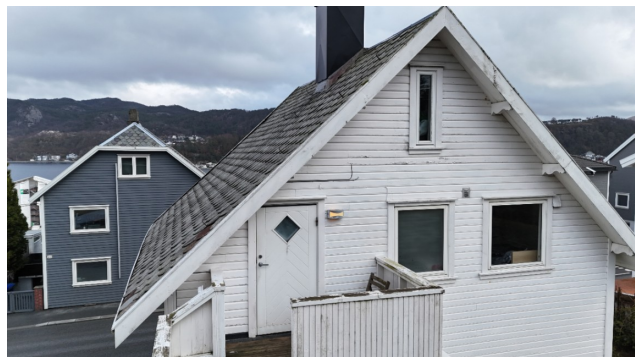
## ! TG 2 Takkonstruksjon/Loft

Det er påvist ujevnheter i takkonstruksjonen av normal art iht alder og konstruksjon.

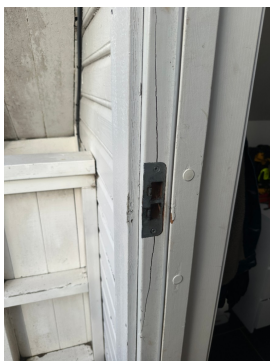
Entrédører er påførte skader ved låskasse og i karm samt fuktoppsvelling i nedre del av dørbladet.

Skade i dørkarm

Døren er "stri" å lukke da den tar i karmen, det må påregnes utskifting av døren for å utbedre skaden.

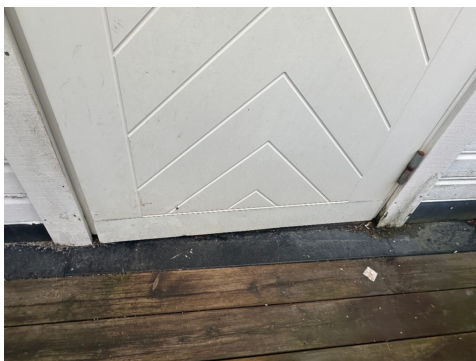
Fuktskader i nedre del av dørblad

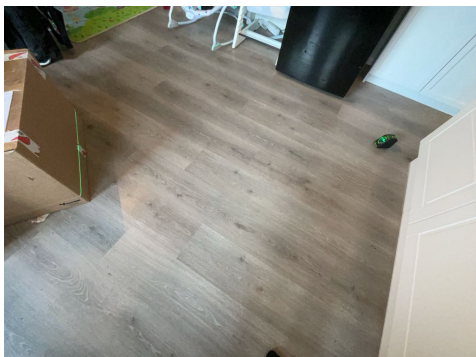
### ! TG 3 Etasjeskille/gulv mot grunn

- Målt høydeforskjell på over 20 mm innenfor en lengde på 2 meter. Tilstandsgrad 3 gis med bakgrunn i standardens krav til godkjente måleavvik.

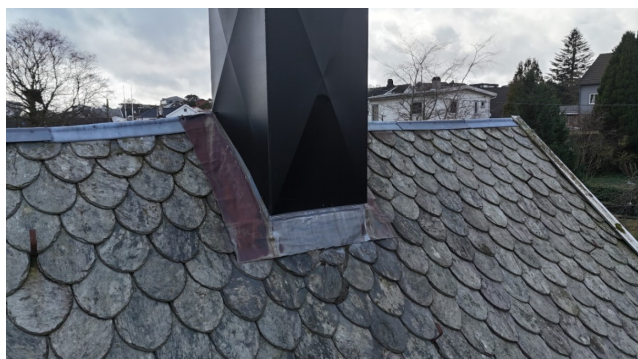
Det er påvist rust på utvendig beslag på pipe over tak.

Pipen må kontrolleres og godkjennes før ildsted etableres.

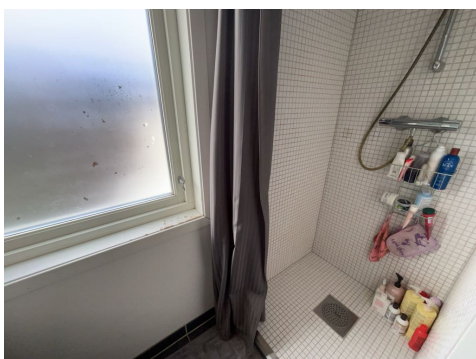
- Det er vindu/dør med ikke fuktbestandige materialer i våtsonen (ved vask, dusj, badekar, osv.), løsningen eller byggematerialet er uegnet

- Det må gjøres tiltak for å lukke avviket.

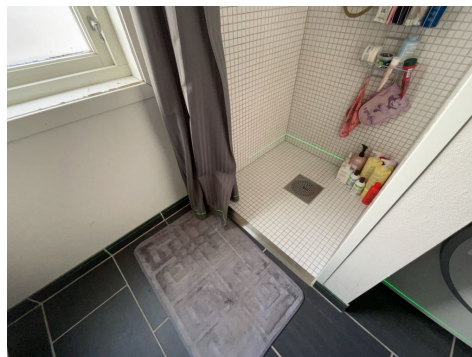
- Det er påvist at noen fliser har bom (hulrom under).
- Det er påvist avvik i fallforhold til sluk i forhold til krav i forskrift på byggetidspunktet.

- Våtrommet fungerer med dette avviket.

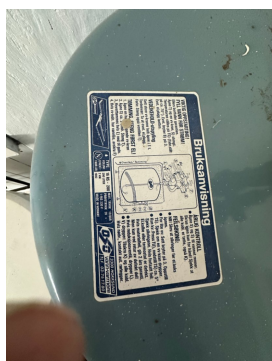
Berederen er fra 1982.

- Det bør etableres tilfredsstillende el-tilkobling etter gjeldende forskrift.
- Det er ikke behov for utbedringstiltak siden tanken fungerer i dag, men ut ifra alder kan skader plutselig oppstå på eldre tanker.

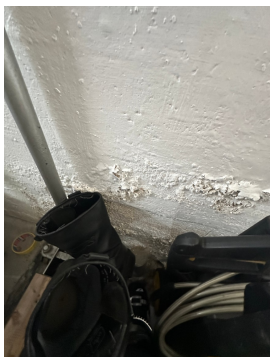
Saltutslag på murvegg i kjeller.

- Overvåk tilstanden jevnlig. For å få tilstandsgrad 0 eller 1 må dreneringen skiftes ut, men tidspunktet for når dette er nødvendig er vanskelig å si noe om. Bruken av underetg/kjeller vil og være avgjørende.
