# Tilstandsrapport

Boligbygg med flere boenheter

Rødtvetveien 73 A, 0955 OSLO

Befaringsdato: 12.11.2025

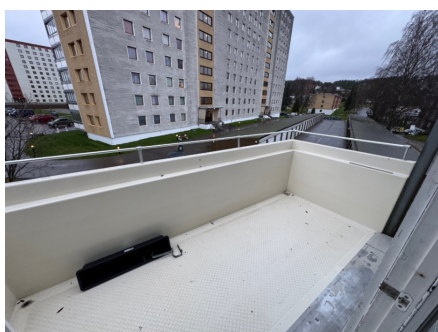
## TG 1 Balkonger, terrasser og rom under balkonger

Balkong og rekkverk av stål og glassfiber. Balkong ligger vestvendt.

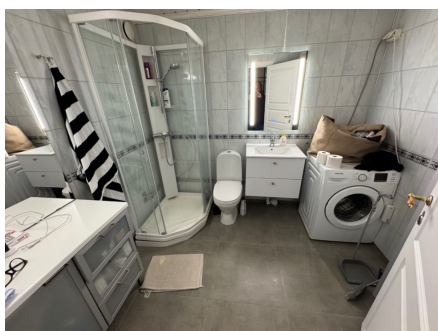
Rommet er innredet med dusjkabinett, servant i innredning, opplegg for vaskerom og vegg hengt toalett. Badet har fall til sluk 1-150 og oppkant ved dør og nedsenk i dusj + 1-100, høydeforskjell i mellom gulv ved dør og topp sluk rist 2,5cm. Membran er synlig i sluket. Det er plast sluk med mulighet for rengjøring. Det er ventilasjon via mekanisk avtrekk, til luft under døren.

Det er ikke mulig å kontrollere fall på gulv eller skader på gulvet under vaskemaskin og innredninger.
