# Tilstandsrapport

Fritidsbolig

Kleberbergvegen 100 , 7340 OPPDAL

Rapportdato: 25.03.2026

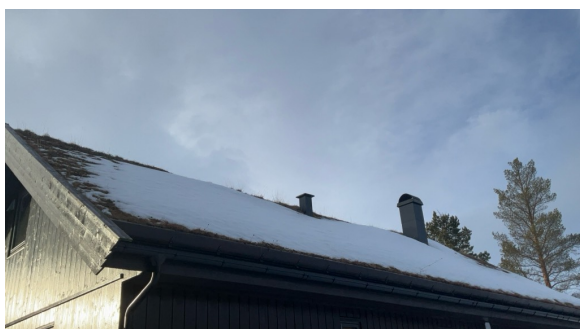
Taktekking sørøst. Delvis snødekt.

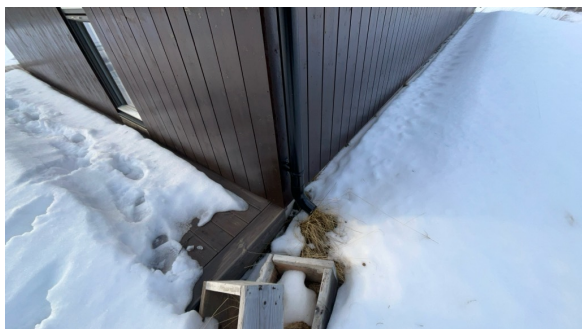
Det er på østsiden av bygget montert utkast på taknedløpene. På vestsiden av bygget er det ukjent hvilken løsning som er benyttet under terrassekonstruksjonen. Kontrollert bortledning av vann fra taknedløp ved grunnmur vurderes dermed som mangelfull.

Taknedløp med utkast sørøstlig hjørne.

Det bør etableres tilfredsstillende bortledning av vann fra taknedløpene på østsiden for å unngå økt fuktbelastning på grunnmur og tilstøtende konstruksjoner.

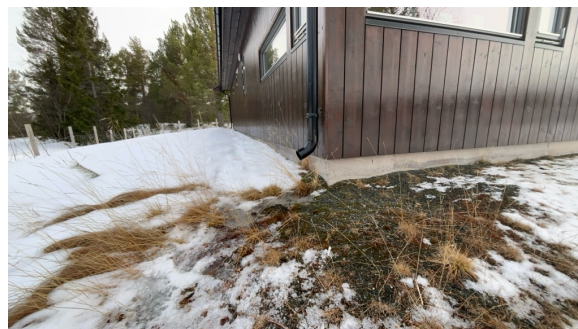
Taknedløp med utkast nordøstlig hjørne.

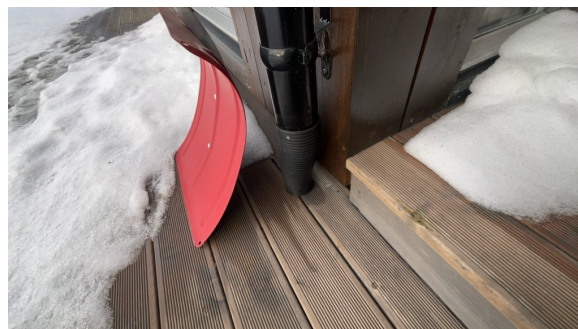
Røroppstikk/ gjennomføring sørvestlig hjørne.

Det anbefales å undersøke og eventuelt utbedre røroppstikkene under terrassen på vestsiden, slik at det sikres at vannet ledes bort fra bygget. Manglende kontroll på bortledning kan føre til fuktskader i terrassekonstruksjonen og omkringliggende bygningsdeler.

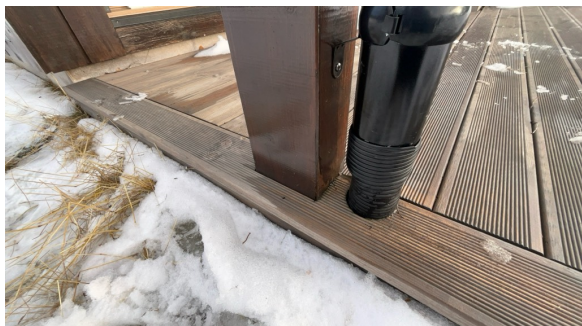
Avskalling av beis på søyle som følge av lekkasje fra taknedløp. Behov for normalt vedlikehold av overflater.

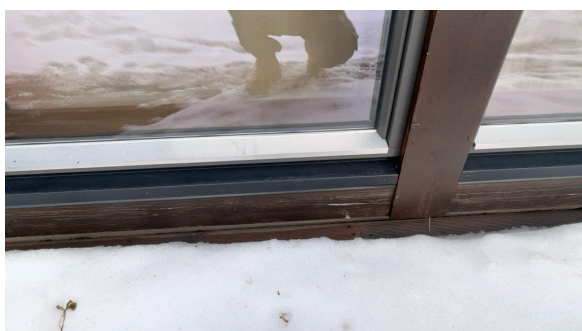
Avskalling av beis på kledning/vindusomramming. Behov normalt vedlikehold av overflater.

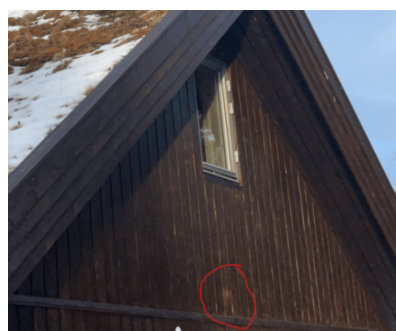
svært begrenset skader etter hakkespett på gavlvegg mot sør.

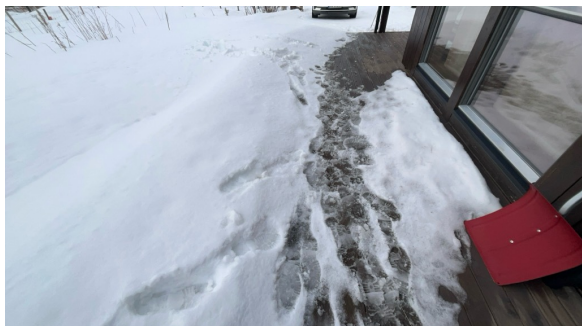
Oversiktsbilde terrasse nordvest

Det bør foretas nærmere undersøkelser av terrassekonstruksjonen når snøen er borte og tilkomst er mulig. Manglende inspeksjon medfører usikkerhet om tilstanden til fundamentering og bjelkelag, noe som kan innebære risiko for skjulte skader eller svekkelser i konstruksjonen.

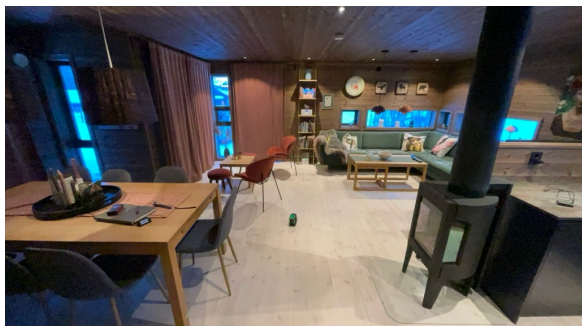
Laser ble plassert midt i rommet med referanselinje 136mm. med Det ble registrert ca. 4 mm. høydeavvik gjennom hele rommet med åpen løsning og ca. 4 mm. høydeavvik innenfor en lengde på 2meter. Høyeste punkt registrert ved yttervegg i spisestue, rett under veggventil. Laveste punkt registrert ved laser midt i rommet.

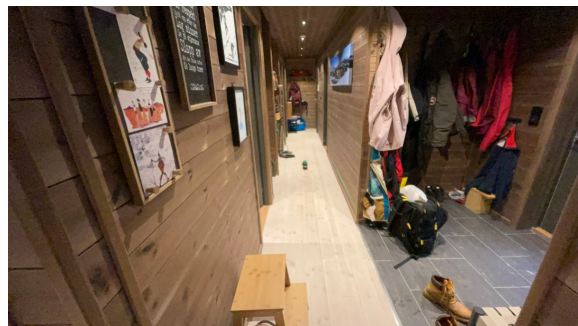
Laser ble plassert midt i rommet med referanselinje 136mm. Det ble ikke registrert høydeavvik gjennom hele rommet eller innenfor en lengde på 2meter.

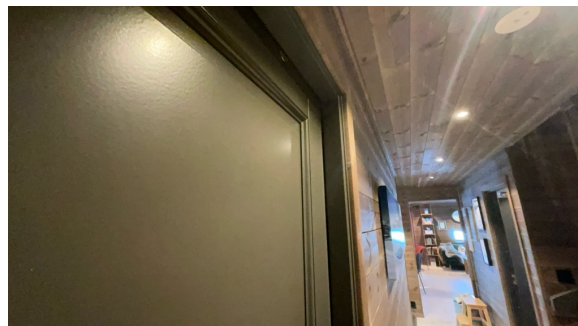
dør til soverom 1. i 1. etasje må justeres

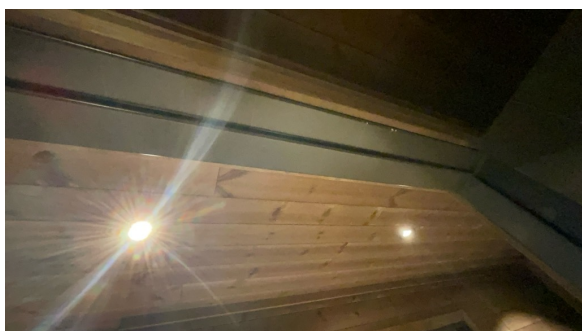
Merker etter kleshenger på soverom i 1. etasje.

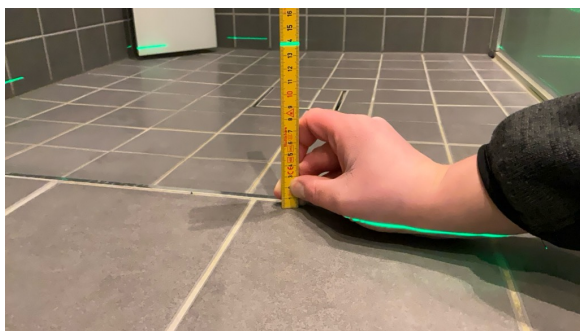
- Det er påvist avvik i krav til høydeforskjell/fall-løsning på våtrommet.

Gulv i nedsenk. Laser er plassert midt i rommet. Referanselinje 136 mm.

Det bør etableres tilstrekkelig fall fra dørterskel til nedsenk i henhold til gjeldende krav, for å sikre tilfredsstillende avrenning og redusere risikoen for vannskader på omkringliggende konstruksjoner. Manglende fall kan føre til at vann blir liggende på gulvet, noe som øker faren for fuktskader og lekkasjer.

Alternativt kan det etableres oppbrett på membran på minst 15 mm ved dørterskel for å hindre vanninntrengning til tilstøtende rom.

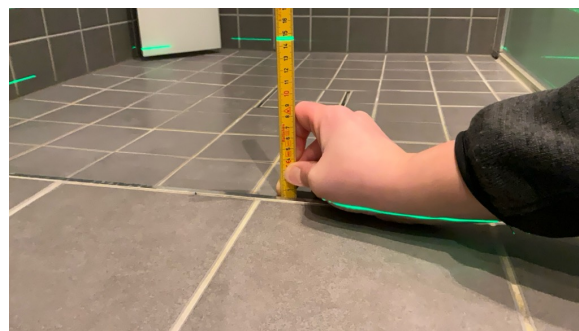
Gulv ved nedsenk. Laser er plassert midt i rommet. Referanselinje 136 mm.

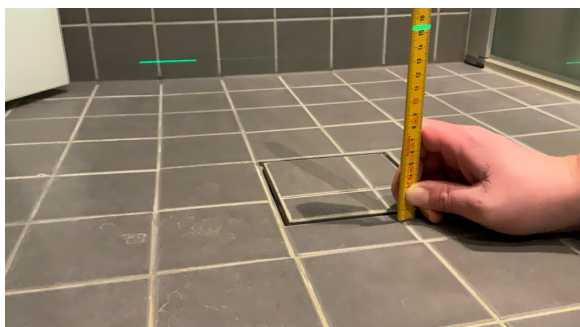
Sluk. Laser er plassert midt i rommet. Referanselinje 136 mm.

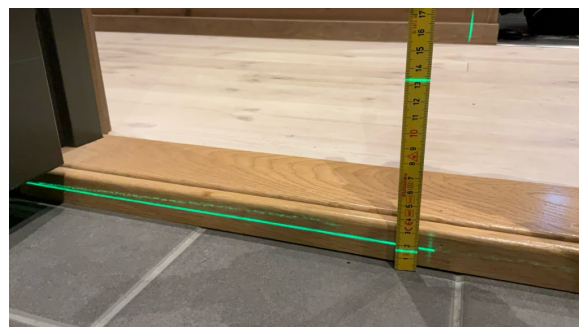
laveste punkt terskel. Laser er plassert midt i rommet. Referanselinje 136 mm.

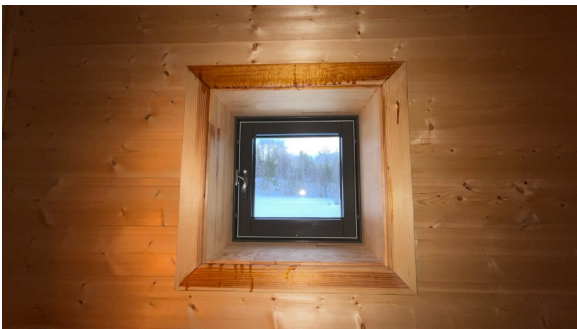
Kvæ fra karmlist.

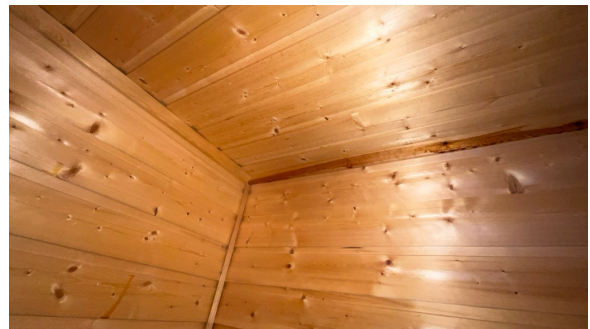
Kvæ fra taklist.

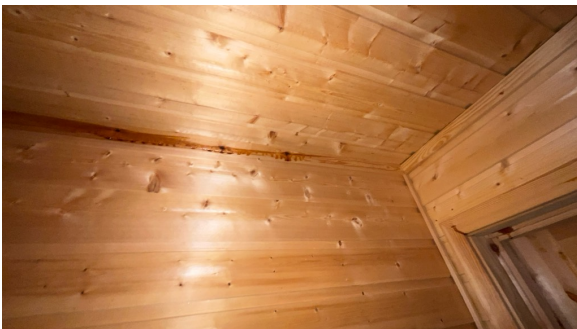
Kvæ fra taklist.
