# Tilstandsrapport

Andel fritidsleilighet

Eftasvegen 13, 2612 SJUSJØEN

Oppdragsnr.: 20707-2416

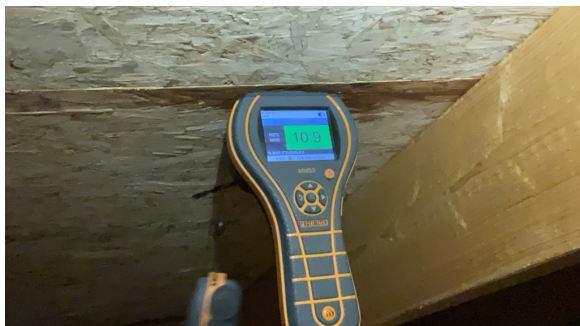
Synlig fuktmerker på undertak. Merker var tørre ved befaring.

Hver vår og høst bør man gjennomføre inspeksjoner av alle tak for å vurdere tilstanden og identifisere nødvendige tiltak. Mangelfullt eller feil vedlikehold kan redusere levetiden eller forårsake betydelige skader.

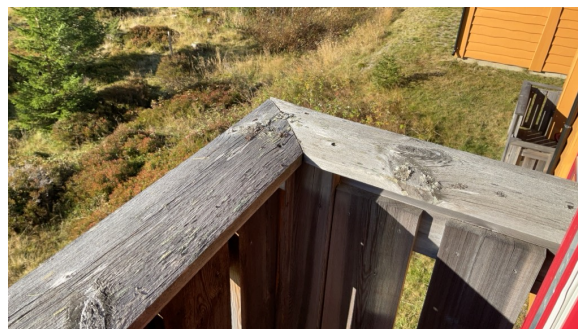
Slitasje på rekkverk.

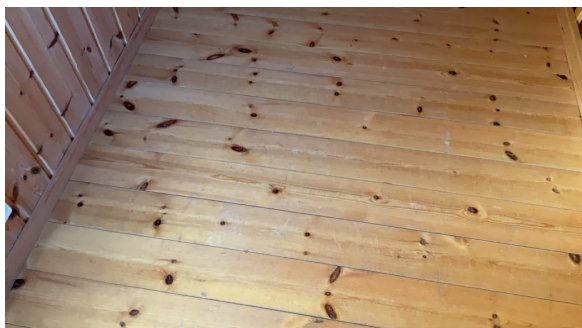
- Det er påvist skader på overflater.

Slitasje på overflater.

- Gjennomføre ytterligere undersøkelser og foreta utbedring av skade.

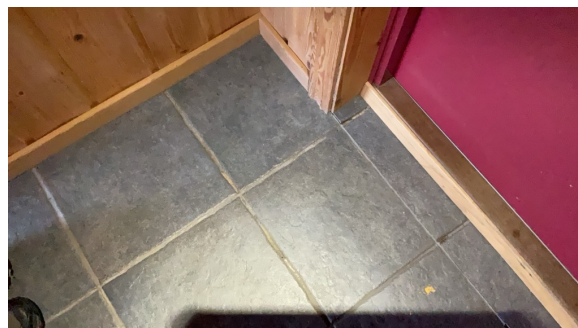
Sprekker i fuger og bom/hullyd på fliser i entré

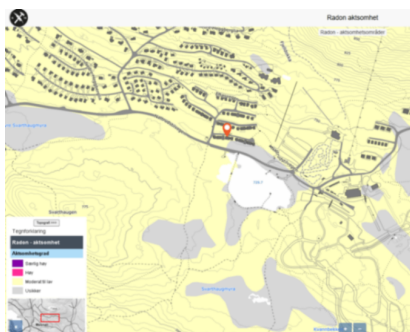
Bygningen ligger i et område som er definert med moderat til lav aktsomhetsgrad i kartet.

- Det bør gjennomføres radonmålinger.

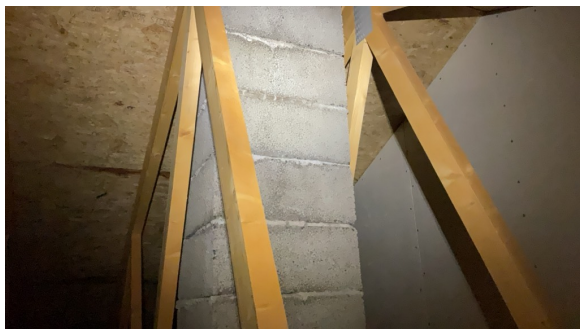
Pipe ikke pusset/poretettet som anbefalt på kaldtloft. Dette var anbefaling og ikke krav ved byggeår.

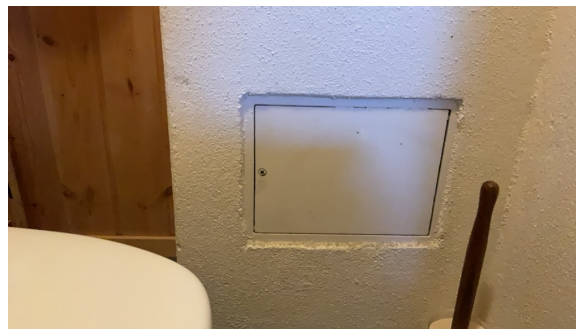
Sotluke plassert på toalettrom 1. etasje

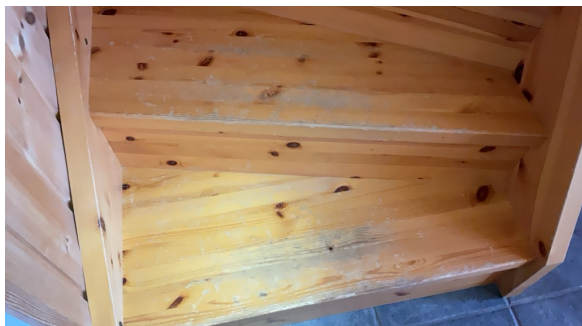
Slitasje på overflater.

- Det bør gjøres lokale tiltak.

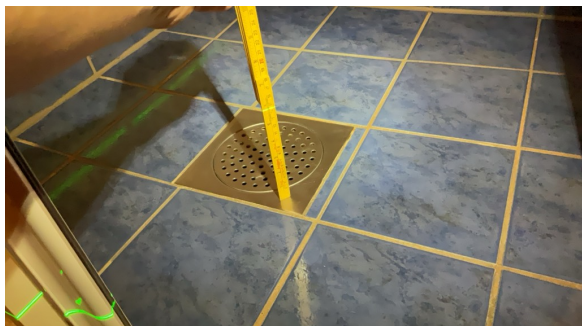
- Det er påvist at flisfuger har riss/sprekker.
- Det er påvist at høydeforskjell fra topp slukrist til gulv/synlig topp membran ved dørterskel er mindre enn 25 mm.
- Det er påvist at noen fliser har bom (hulrom under).

Målt fall til sluk: 5mm

- Overflater må utbedres eller skiftes.

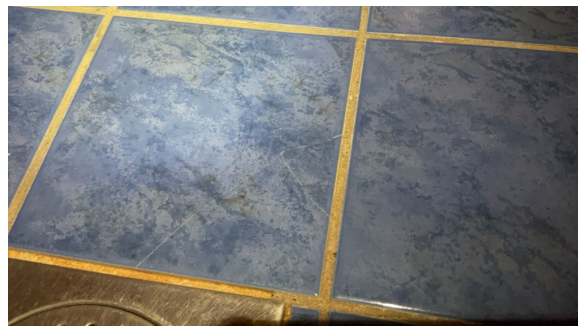
Sprekker i flis.

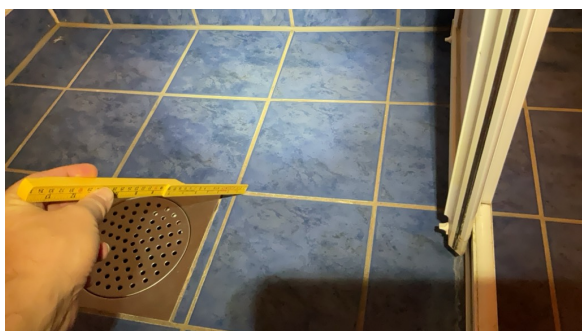
Bom/hullyd på fliser i dusjsone.

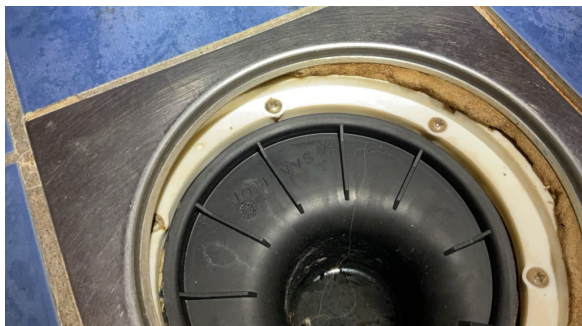
Skruer på klemring er strammet for hardt.

- Membran/tettesjikt må legges.
- Feil montering av sluk og klemring øker risikoen for vannlekkasjer. Dette kan føre til fuktskader i underliggende konstruksjoner.

**Kostnadsestimat: 10 000 - 50 000**

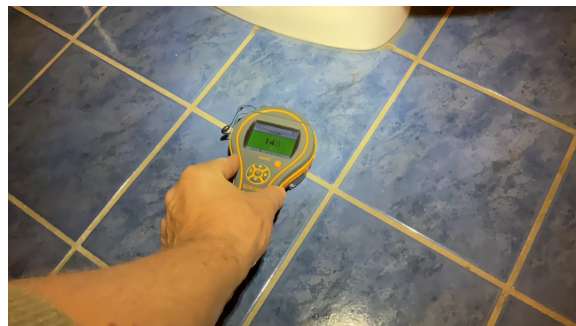
Med enkle fuktsøk ble det ikke registrert unormale verdier.

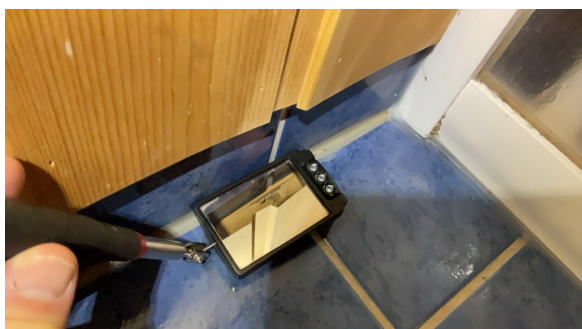
Det er benyttet trepanel i våtsone uten bakenforliggende membran, noe som ofte ses i fritidsboliger. Det er imidlertid viktig å merke seg at denne løsningen ikke tilfredsstiller kravene til fuktsikring i våtsoner i henhold til gjeldende regelverk.

Ingen synlig membran bak panel i våtsone.

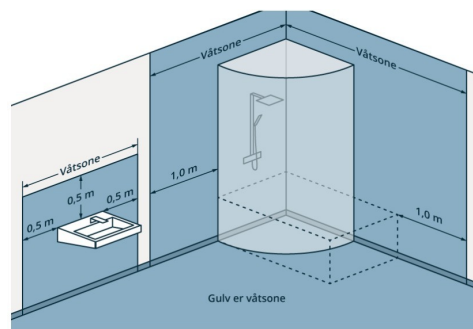
Våtsoner.

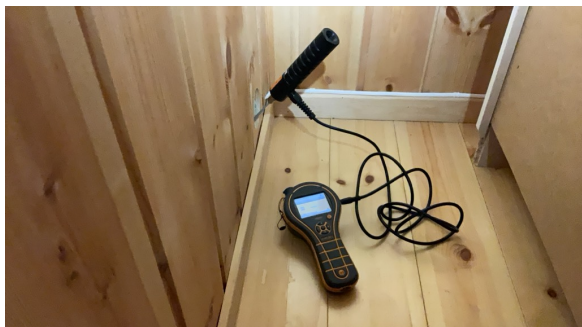
Hulltaking er foretatt uten å påvise unormale forhold.

Hulltaking utført fra tilstøtende rom.

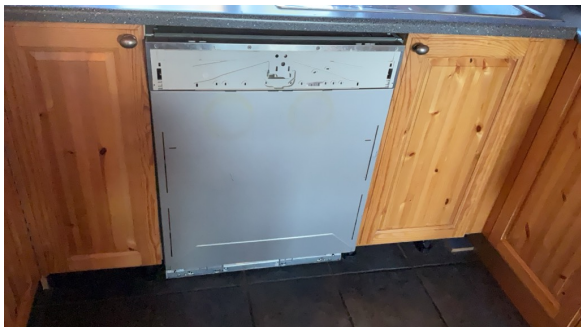
Oppvaskmaskin mangler front/dekkeplate.

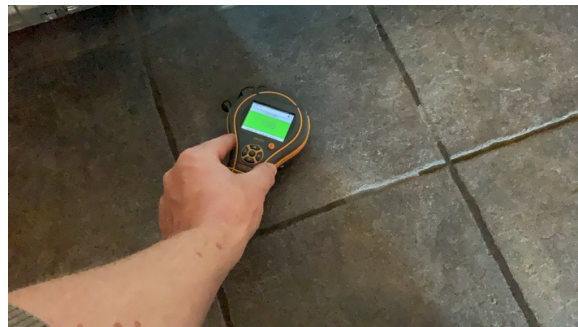
Med enkle fuktsøk ble det ikke registrert unormale verdier.

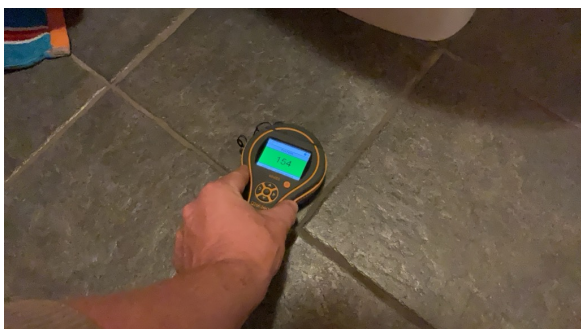
Med enkle fuktsøk ble det ikke registrert unormale verdier

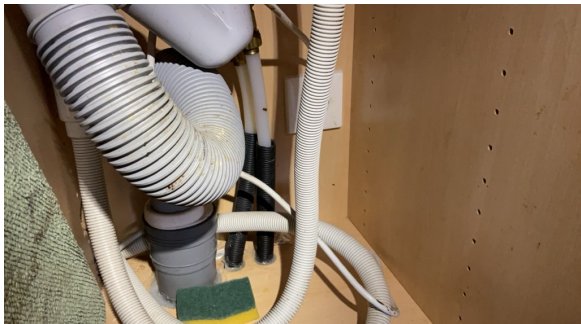
- Ved en lekkasje på vannrør e.l. vil det være vanskelig å raskt stenge av vanntilførselen, når stoppekran ikke er tilgjengelig, noe som kan føre til betydelige større skader på boligen og eiendeler, enn om stoppekransen hadde vært lett tilgjengelig.

I kjøkkenskap er det ikke tett tilslutning mellom varerør og innerrør for rør i rør system.

**Kostnadsestimat: Ingen umiddelbar kostnad**

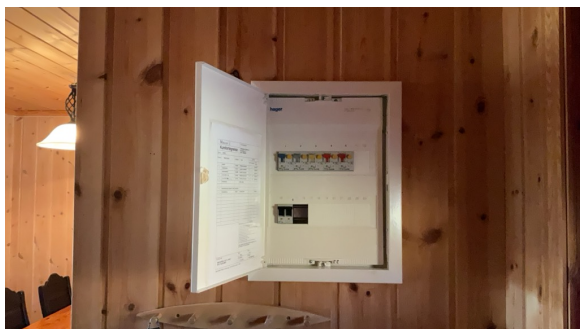
Sikringsskap plassert i entrè.
