# Tilstandsrapport - NS 3600

## Prestehaugen 2

4810 Eydehavn

**Rapport kode:** 766697

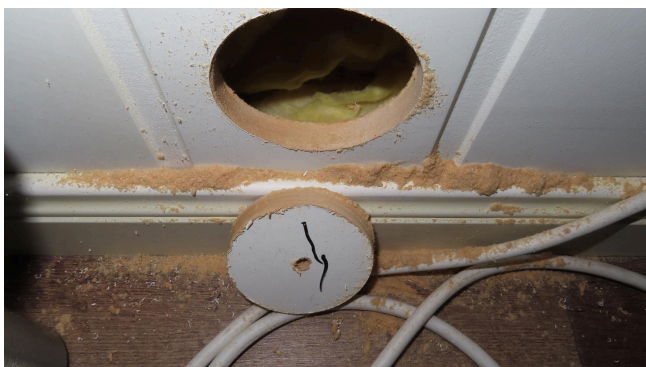
Kontroll utført i tilleggende konstruksjoner og selve rommet. Fukt målt i bunnen av vegger ved dusjen, er vanlig pga. fuger trekker vann. Hvis membran er tett skal fukt kun stå mellom fliser og membran.

Hulltaking er utført i fra soverom, ingen fukt målt.

Hulltaking.

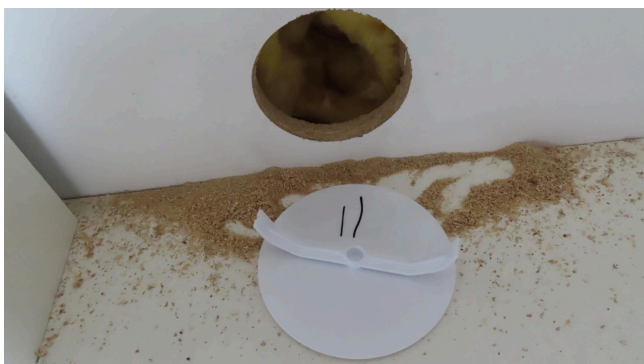
Kontroll utført i tilliggende konstruksjoner og selve rommet. Fukt målt i bunnen av vegger ved dusjen, er vanlig pga. fuger trekker vann. Hvis membran er tett skal fukt kun stå mellom fliser og membran.

Hulltaking er utført i fra stuen, ingen fukt målt.

Hulltaking.

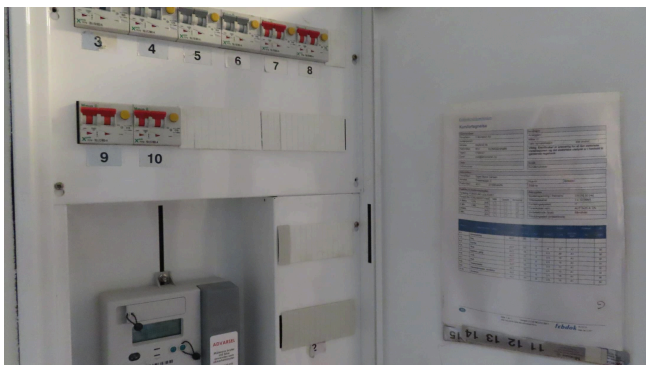
Sikringsskap.

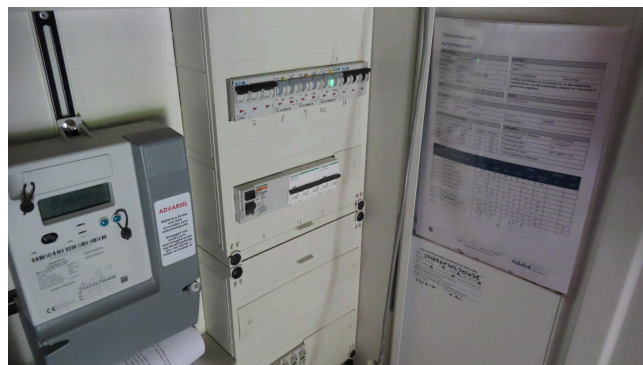
Sikringsskap.

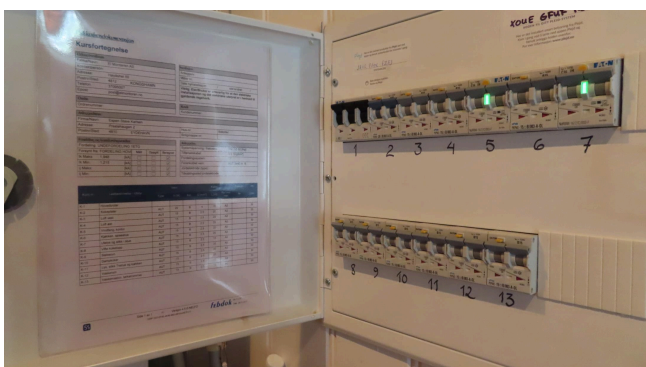
Sikringsskap.
