# Tilstandsrapport

📍 Torvgata 15 D, 2000 LILLESTRØM

# gnr. 81, bnr. 42, snr. 129

Rapportdato: 17.11.2025

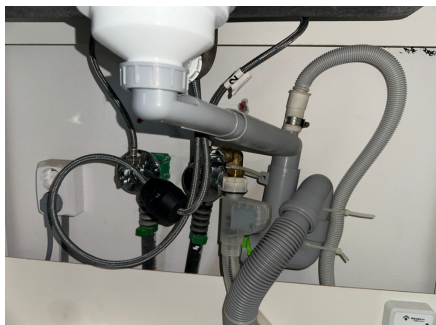
Samleskap for vannrør på bad

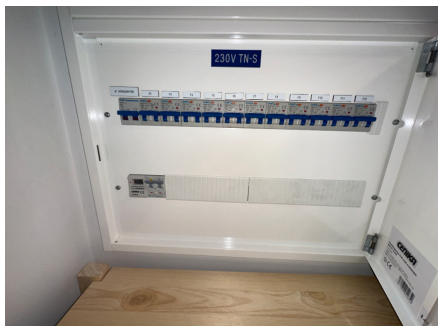
Sikringsskap med automatsikringer.
