# Tilstandsrapport

Rekkehus

Ternevegen 60 , 8665 MOSJØEN

Befaringsdato: 03.03.2026

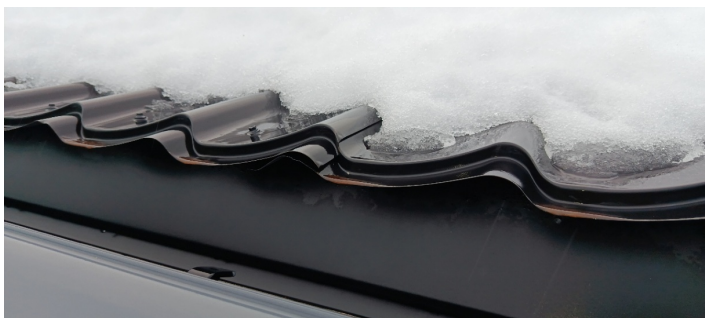
Det er rust i endene av platene mot altanen.

Rust i endene av platene bør fjernes, og overflatene behandles med rusthindrende maling for å hindre videre utvikling av rust og forlenge takets levetid.

Det anbefales også å foreta en inspeksjon av taket når snøen er borte, for å kunne vurdere den totale tilstanden og eventuelle skjulte skader. Manglende inspeksjon kan medføre at skader ikke oppdages og utbedres i tide, noe som øker risikoen for lekkasjer og følgeskader på bygningen.

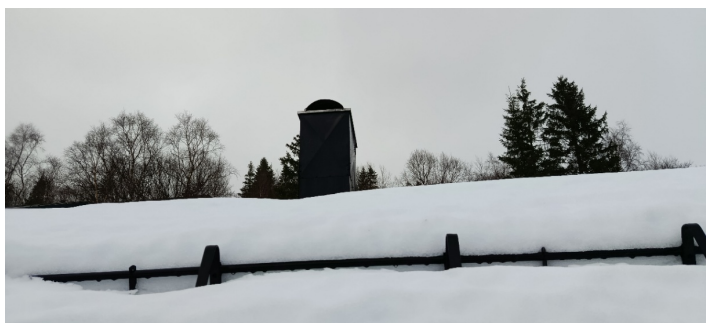
## TG 2 Nedløp og beslag

Manglende adkomst kan medføre økt risiko for at feier ikke får utført nødvendig tilsyn og vedlikehold.

Det bør gjennomføres nærmere undersøkelser for å avklare om det er tilfredsstillende adkomst til pipen.

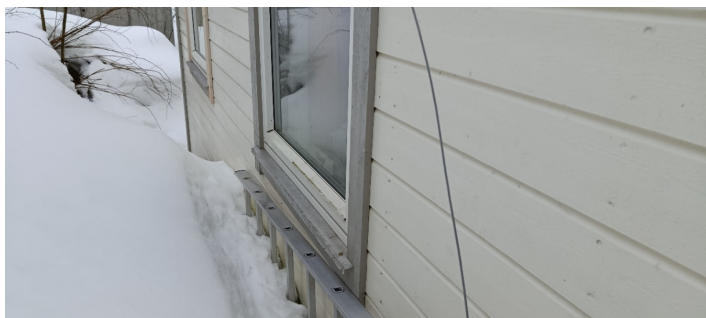
## TG 2 Veggkonstruksjon

Manglende kontroll medfører usikkerhet om konstruksjonen er tilstrekkelig ventilert og beskyttet mot skadedyr, noe som kan øke risikoen for fuktskader og inntrenging av mus.

Det bør gjennomføres ny kontroll av lufting og eventuell montering av musestopper når forholdene tillater det.

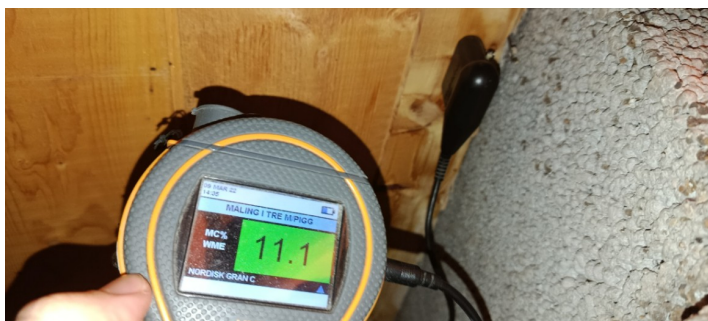
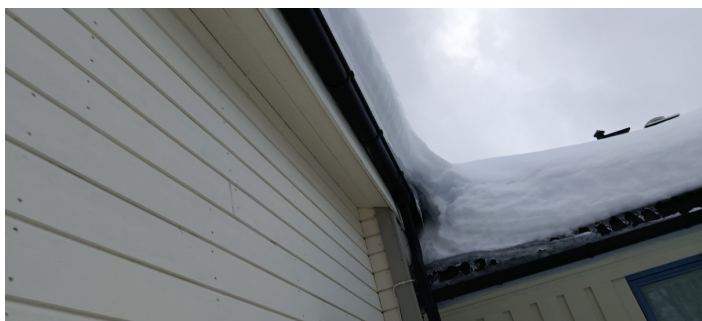
## TG 2 Takkonstruksjon/Loft

Det ble fuktmålt i takkonstruksjonen ved befaring, og det ble ikke registrert forhøyede fuktverdier.

Det anbefales å undersøke årsaken til istappedannelse, da dette kan skyldes varmelekkasjer eller utilstrekkelig isolasjon og ventilasjon i takkonstruksjonen. Tiltak bør iverksettes for å hindre videre istappedannelse, da dette kan føre til vanninntrenging, skader på tak og fasade.

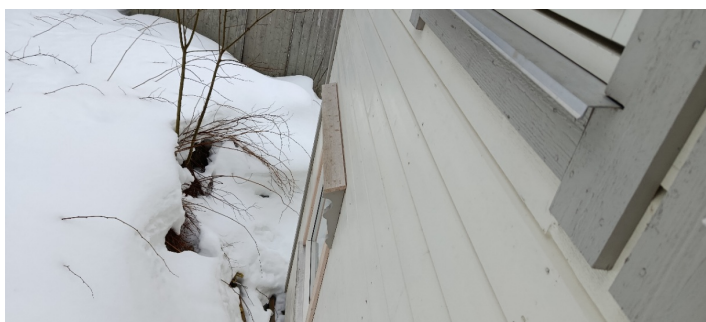
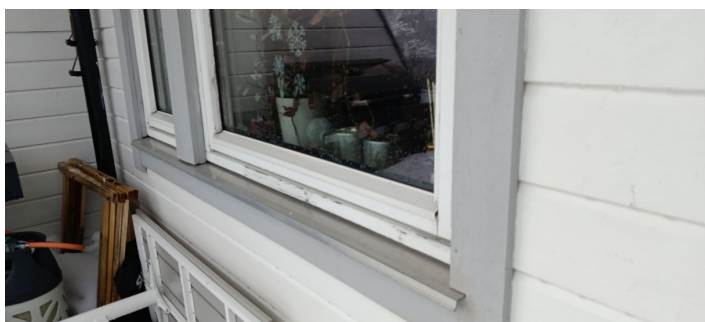
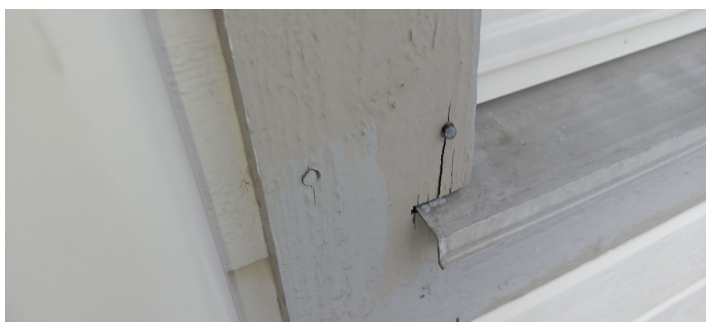
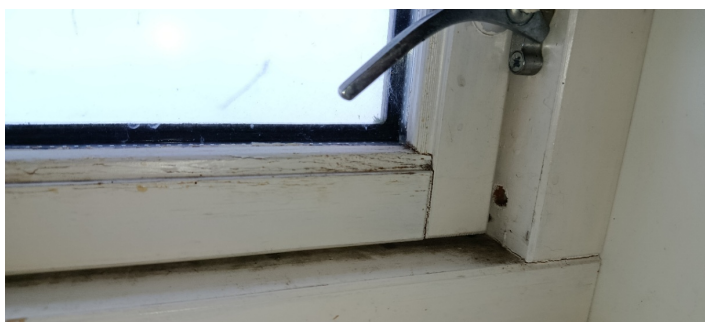
- Det er påvist avvik rundt innsettingsdetaljer.
- Det er påvist tegn på innvendig kondensering av enkelte vindusglass.
- Karmene i vinduer er slitte og det er sprekker i treverket.

- Kondensering på enkelte glass har medført fuktskader i treverk som kan medføre utskiftningsbehov av enkelte vinduer.

Fukt kan trenge inn i treverket og føre til råteskader over tid, særlig ved hyppig nedbør.

Vedvarende fuktbelastning kan svekke karmen og føre til deformasjon eller luftlekkasjer.

Sålbenk- og vannbrettbeslag monteres ofte som det eneste tettesjiktet mot underlaget. Det medfører at beslagene bør ha oppbrett i begge ender mot vindussmyg, og i bakkant mot vinduets bunnkarm.

Omramming rundt soveromsvinduet må overflatebehandles for å beskytte treverket mot råte og forringelse.

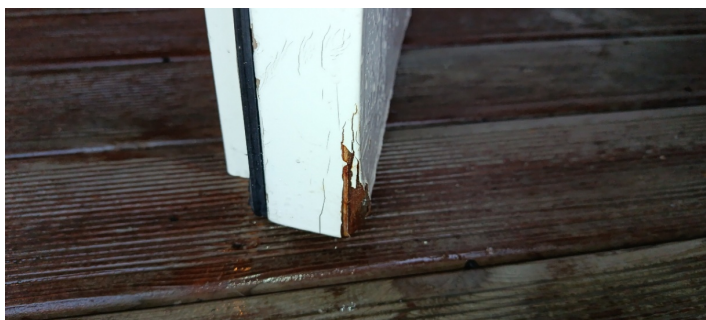
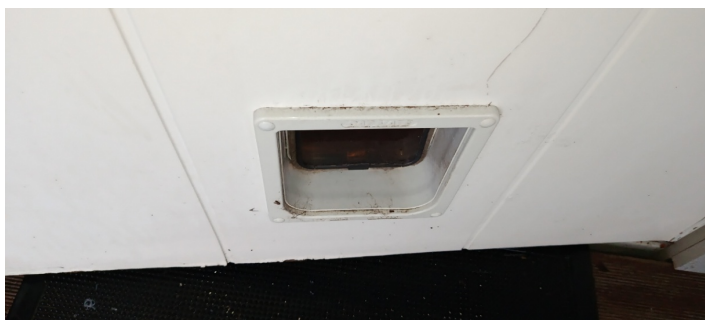
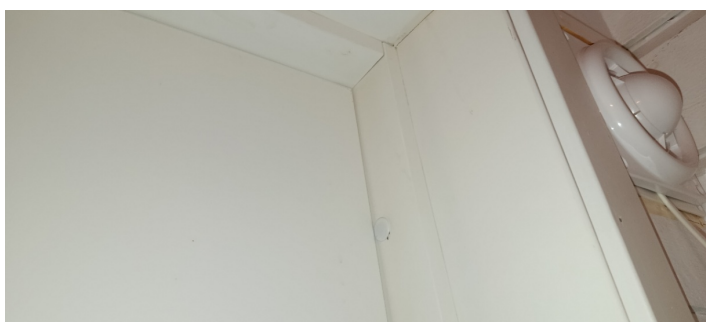
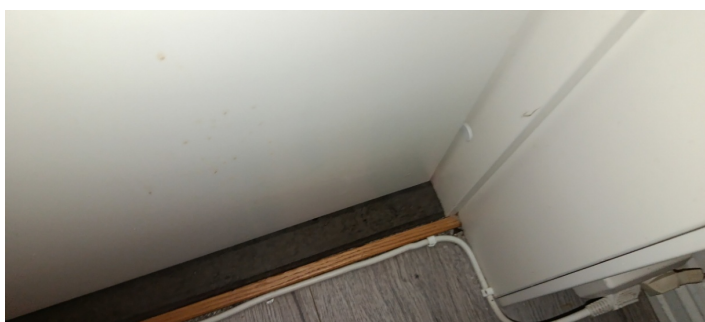
## ! TG 3 Dører

- Det er påvist avvik rundt innsettingsdetaljer.
- Det er påvist dør(er) med fukt/råteskader.

Hovedytterdøren har fuktskader i bunn av dørbladet.

Dersom tiltak ikke gjennomføres, kan det oppstå ytterligere råteskader og økte varmetap.

Hovedytterdøren må skiftes ut for å hindre videre fuktskader og redusert funksjon.

**Kostnadsestimat: 20 000 - 100 000**

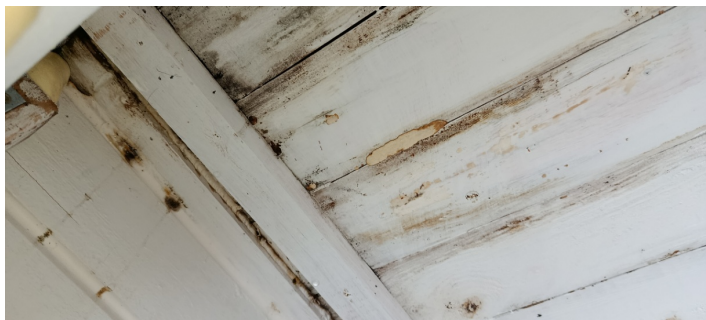
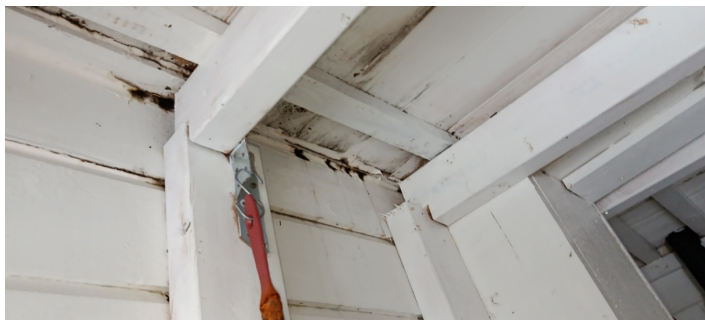
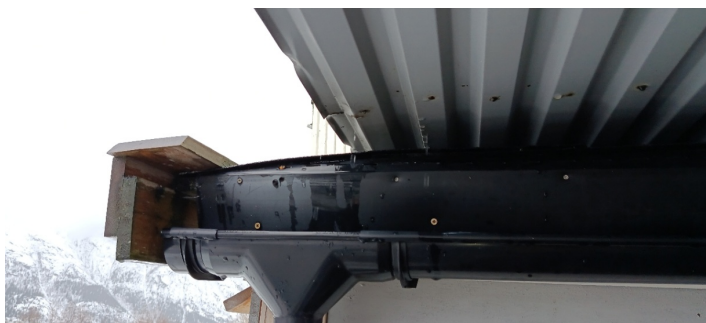
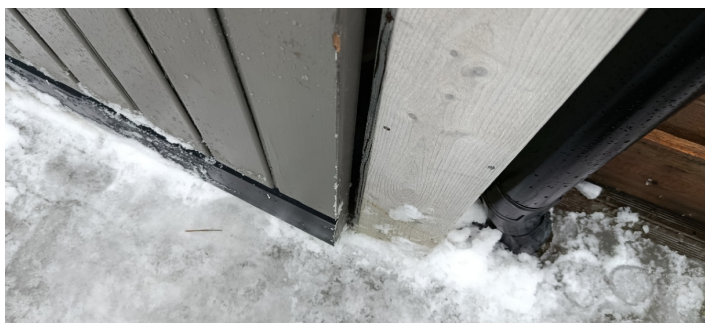
## ! TG 3 Utebod

Det er vannlekkasje i taket.

Dersom tiltak ikke gjennomføres, kan det føre til råte, redusert levetid på boden og økte vedlikeholdskostnader.

Det må iverksettes tiltak for å utbedre lekkasjen i taket, samt korrigere feilmontert beslag og takpapp ved takrennen, for å hindre videre vanninntrenging og påfølgende fuktskader på konstruksjonen.

**Kostnadsestimat: 20 000 - 100 000**

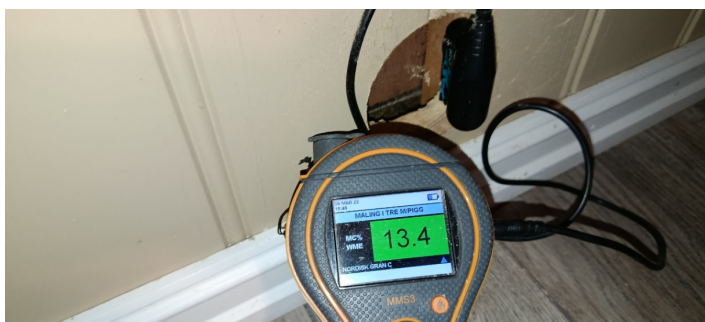
## ! TG 1 Rom Under Terreng

Fuktkvotemåling (vekt%) i konstruksjonen ble målt til 13,4%.

Generelt bør ikke fuktigheten i trevirket ligge høyere enn 15%.

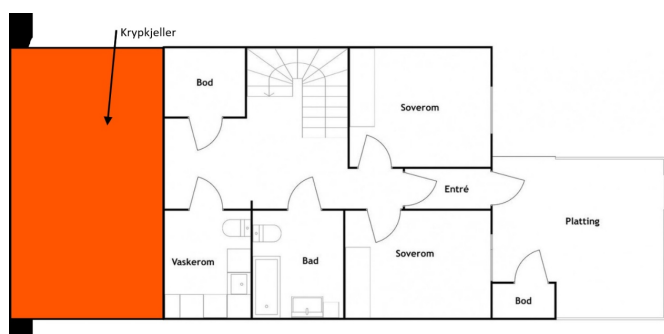
## ! TG IU Kryp Kjeller

Det er ikke etablert tilgang til krypkjelleren, noe som forhindrer inspeksjon av konstruksjonen. Krypkjeller regnes for å være en risikokonstruksjon som er utsatt for fukt- og råteskader i bunnsvill, trebjelkelaget og andre tilstøtende konstruksjoner, skadedyr, på grunn av fuktighet fra grunnen og kondensering ved temperaturforskjeller. Selv om det ikke er avdekket tegn på skader, betyr ikke dette nødvendigvis at det ikke foreligger skader i eller i forbindelse med krypkjelleren.

Vær oppmerksom på denne risikoen, overvåk tilstanden og undersøk dette nærmere, helst med hjelp av en fagkyndig. Det anbefales å etablere en inspeksjonsluke for å muliggjøre regelmessig kontroll og vedlikehold av krypkjelleren.

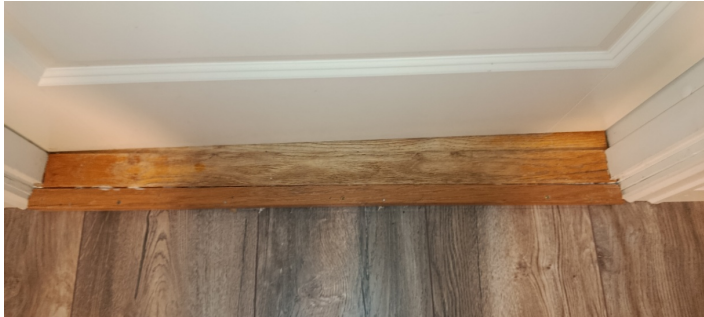
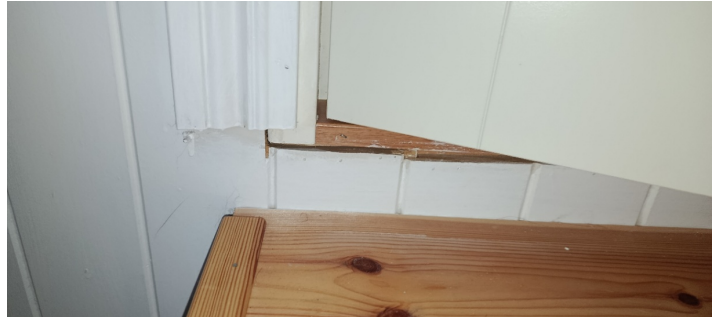
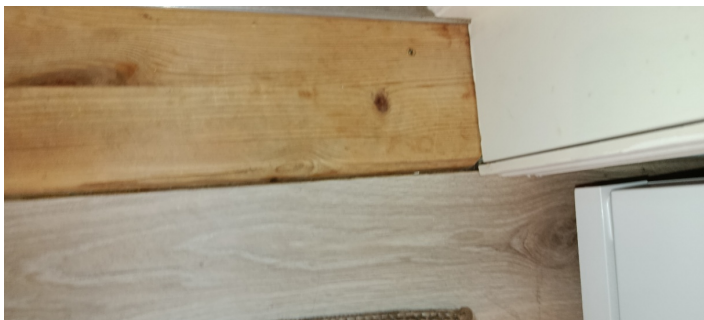
- Det er påvist avvik som tilsier at det bør foretas tiltak på enkelte dører.

Det bør monteres overgangslist mellom gulv og terskel, og omramming under døren.

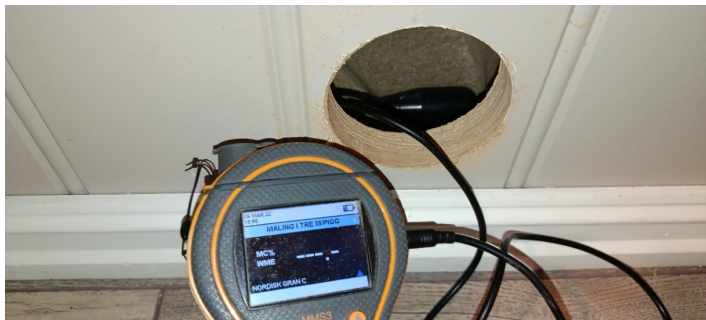
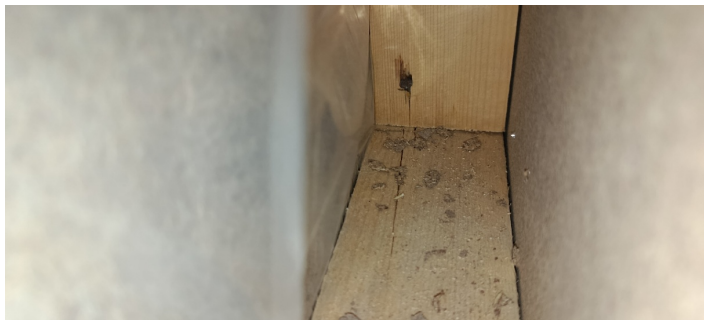
### TG 1 Sanitærutstyr og innredning

Det ble ikke registrert forhøyede fuktverdier, og måleresultatet ble ikke synlig på fuktmåleren. Dette vil si at trevirket inneholder mindre enn 8% fuktighet. Generelt bør ikke fuktigheten i trevirket ligge høyere enn 15%.

Det bemerkes at det er benyttet plast i vegg mot varm sone. Det å ha plast i vegg mellom et bad og et oppvarmet rom kan føre til fuktproblemer og muggdannelse. Dette skyldes at platen fungerer som en dampspærre, som kan fange opp fuktighet inne i vegg. Siden våtrom produserer mye fuktighet, er det risiko for at kondens samler seg bak platen.

Dersom tiltak ikke gjennomføres, kan innestengt fukt føre til skader på bygningsmaterialer og dårligere inneklima.

Det anbefales å fjerne plasten i veggene mot varm sone for å hindre opphopning av fukt og redusere risikoen for muggdannelse og råteskader i konstruksjonen.

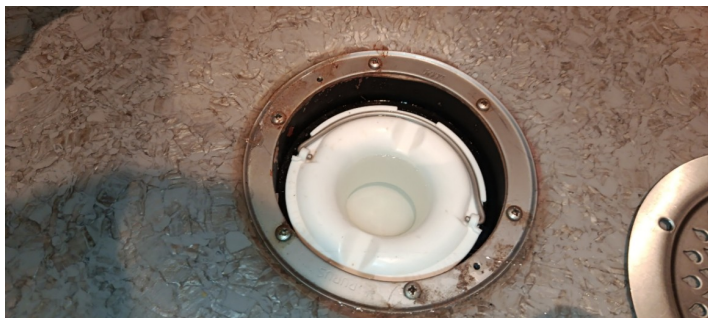
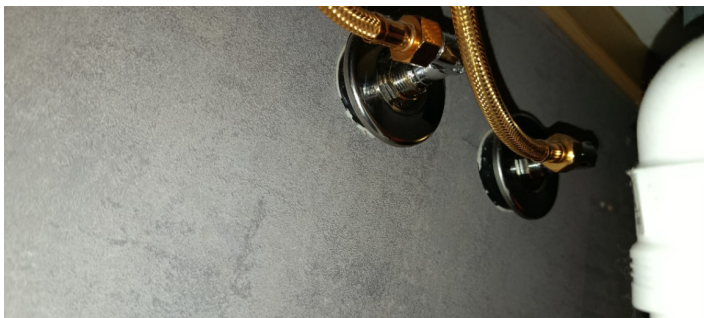
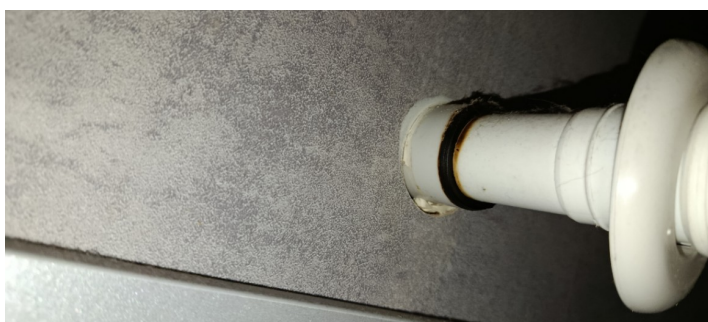
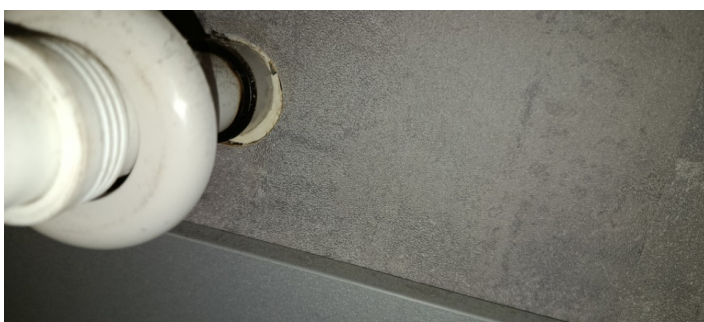
### TG 1 Overflater Gulv

- Ved utettheter i membran/tettesjikt er det høy risiko for at vann trenger gjennom konstruksjonene og kan medføre fuktskader.

Tiltak for å unngå skader i våtrom er å etablere vanntette sjikt, og sørge for tett utførelse rundt rørgjennomføringer. Vanntette sjikt kan være ulike membranprodukter og overflatematerialer med dokumentert tettefunksjon. Konsekvensen av manglende tiltak er økt risiko for fuktskader og følgeskader i underliggende konstruksjoner.

**Kostnadsestimat: Under 20 000**

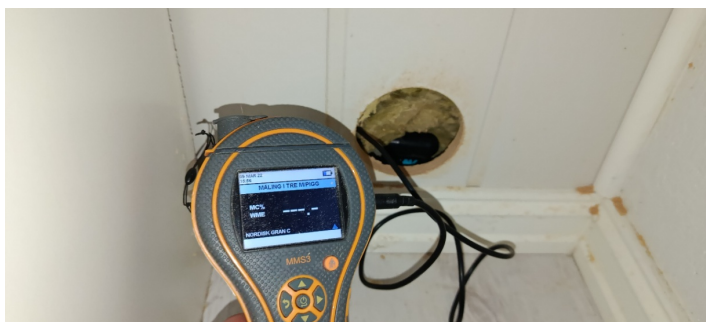
### 🔧 TG 0 Tilliggende konstruksjoner våtrom

Det ble ikke registrert forhøyede fuktverdier, og måleresultatet ble ikke synlig på fuktmåleren. Dette vil si at trevirket inneholder mindre enn 8% fuktighet.

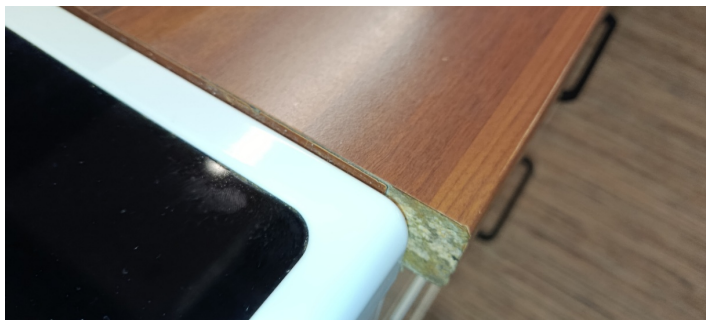
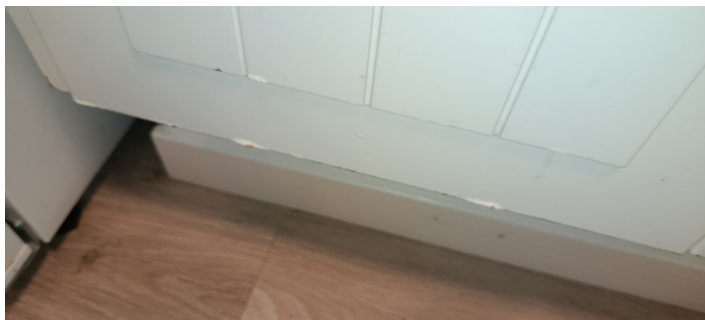
### 1. ETASJE > KJØKKEN

- Det er ikke montert komfyrvakt i kjøkkenet som er krav på dette kjøkkenet ut ifra alder.
- Det er ikke påvist tegn på at det er montert lekkasjedeteksjon ved oppvaskmaskin/oppvaskkum, dette er et krav på kjøkkenet ut ifra alder.

Fuktsvell i enkelte fronter og rundt vasken på benkeplaten.

- Komfyrvakt må monteres.
- Det bør monteres lekkasjedeteksjon ved oppvaskmaskin/oppvaskkum.

Skuff/front bør justeres for å unngå ytterligere slitasje eller skade på innredningen.

Fuktsvell i fronter og rundt vasken på benkeplaten bør utbedres for å forhindre videre skade.

Manglende endelist på benkeplaten bør ettermonteres for å beskytte platen mot fukt og mekanisk skade, samt for å forlenge levetiden på benkeplaten.

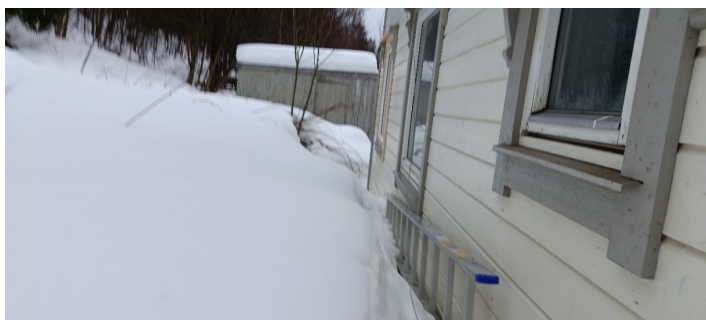
### TG 2 Fuktsikring og drenering

Takstingeniøren har ikke mottatt dokumentasjon på utførelse og løsning av dreneringen og fuktsikring av grunnmur.

Grunnmurer virker stabile og uten registrerte setningsskader, dette med unntak av mindre riss og normale aldringssvekkelser.

Yttervegger i sokkeletasjen er kledd innvendig, eventuelle sprekk/riss i grunnmuren bak innforede vegger er ikke mulig å besikte.

- Det bør foretas nærmere undersøkelser av tomta når den er snøfri.
