# Tilstandsrapport

Rekkehus

Ternevegen 60 , 8665 MOSJØEN

Befaringsdato: 03.03.2026

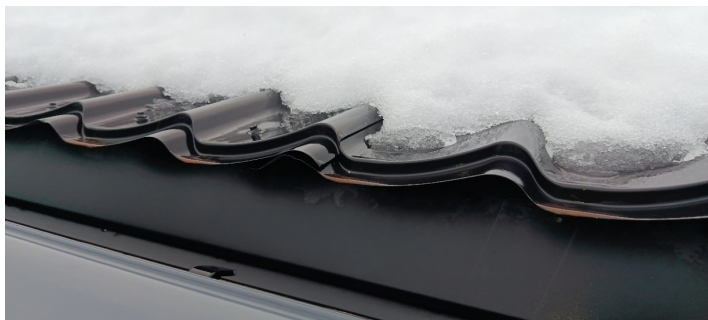
Det er rust i endene av platene mot altanen.

Rust i endene av platene bør fjernes, og overflatene behandles med rusthindrende maling for å hindre videre utvikling av rust og forlenge takets levetid.

Det anbefales også å foreta en inspeksjon av taket når snøen er borte, for å kunne vurdere den totale tilstanden og eventuelle skjulte skader. Manglende inspeksjon kan medføre at skader ikke oppdages og utbedres i tide, noe som øker risikoen for lekkasjer og følgeskader på bygningen.

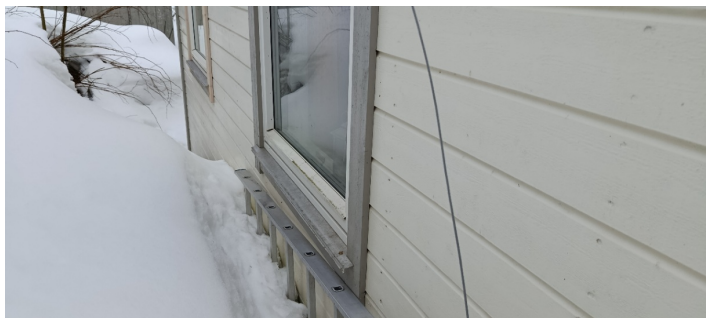
## Veggkonstruksjon

Manglende kontroll medfører usikkerhet om konstruksjonen er tilstrekkelig ventilert og beskyttet mot skadedyr, noe som kan øke risikoen for fuktskader og inntrenging av mus.

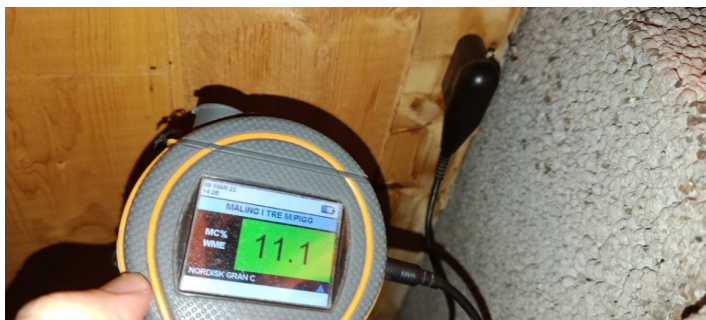
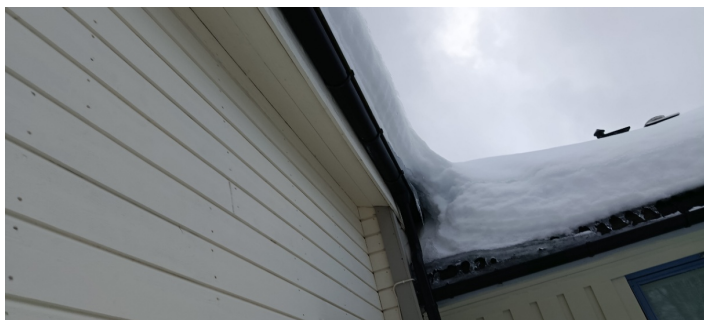
## TG 2 Takkonstruksjon/Loft

Det ble fuktmålt i takkonstruksjonen ved befaring, og det ble ikke registrert forhøyede fuktverdier.

Det anbefales å undersøke årsaken til istappedannelse, da dette kan skyldes varmelekkasjer eller utilstrekkelig isolasjon og ventilasjon i takkonstruksjonen. Tiltak bør iverksettes for å hindre videre istappedannelse, da dette kan føre til vanninntrenging, skader på tak og fasade.

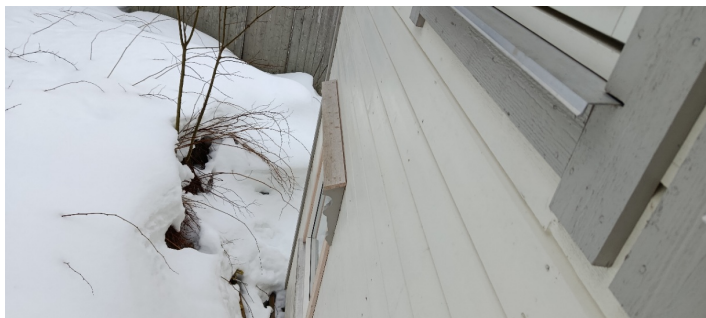
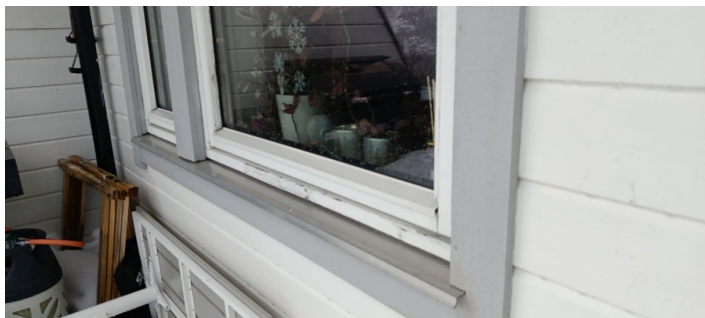
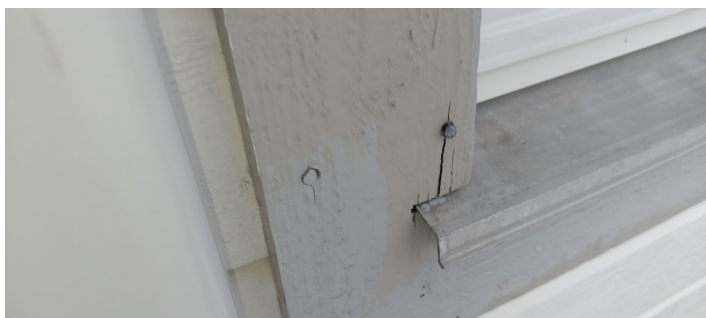
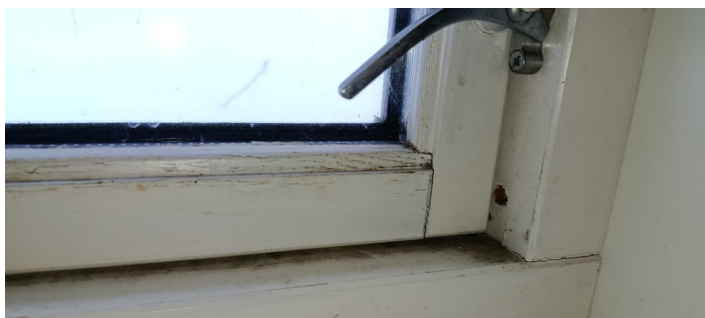
- Det er påvist avvik rundt innsetningsdetaljer.
- Det er påvist tegn på innvendig kondensering av enkelte vindusglass.
- Karmene i vinduer er slitte og det er sprekker i treverket.

- Kondensering på enkelte glass har medført fuktskader i treverk som kan medføre utskiftningsbehov av enkelte vinduer.
- Det må påregnes noe vedlikehold og at enkelte vinduer må skiftes ut.

Fukt kan trenge inn i treverket og føre til råteskader over tid, særlig ved hyppig nedbør.

Vedvarende fuktbelastning kan svekke karmen og føre til deformasjon eller luftlekkasjer.

Sålbek- og vannbrettbeslag monteres ofte som det eneste tettesjiktet mot underlaget. Det medfører at beslagene bør ha oppbrett i begge ender mot vindussmyg, og i bakkant mot vinduets bunnkarm.

Omramming rundt soveromsvinduet må overflatebehandles for å beskytte treverket mot råte og forringelse.

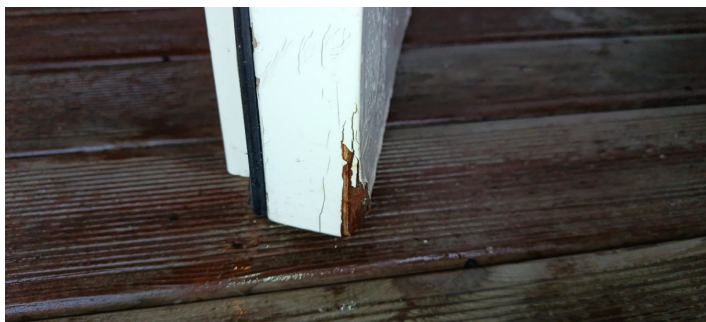
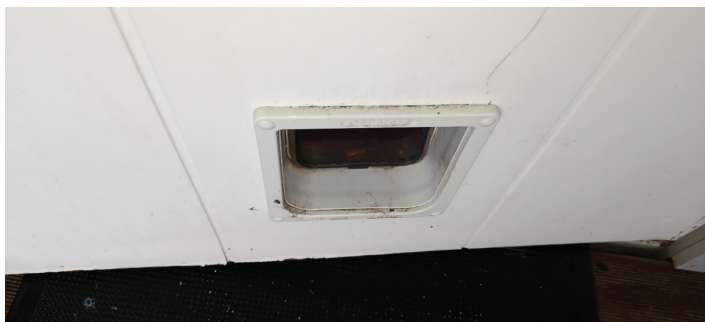
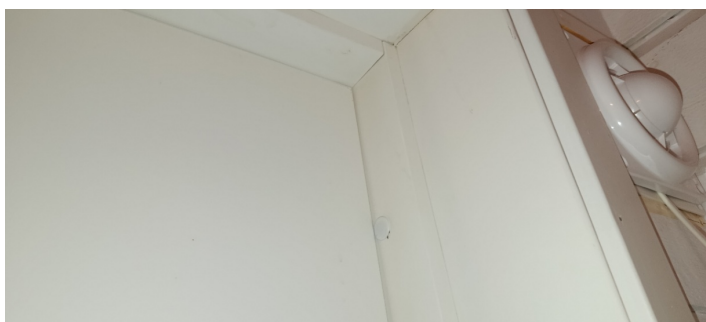
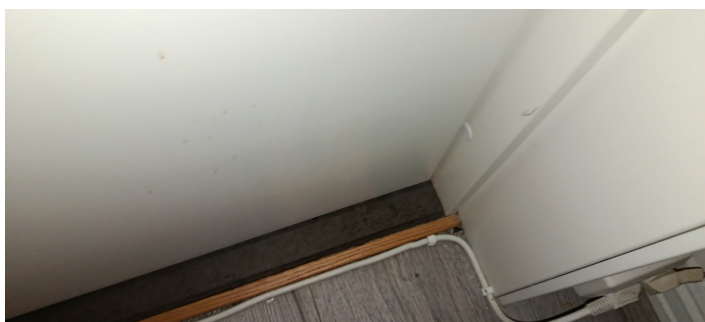
## ! TG 3 Dører

- Det er påvist avvik rundt innsetningsdetaljer.
- Det er påvist dør(er) med fukt/råteskader.

Hovedytterdøren har fuktskader i bunn av dørbladet.

Dersom tiltak ikke gjennomføres, kan det oppstå ytterligere råteskader og økte varmetap.

Hovedytterdøren må skiftes ut for å hindre videre fuktskader og redusert funksjon.

**Kostnadsestimat: 20 000 - 100 000**

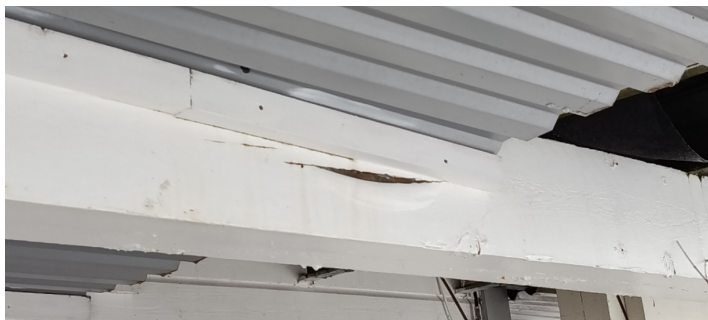
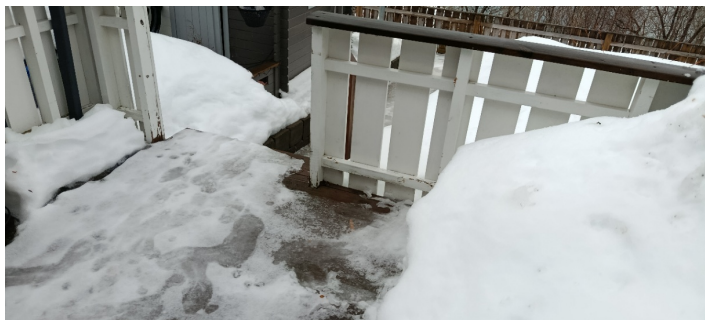
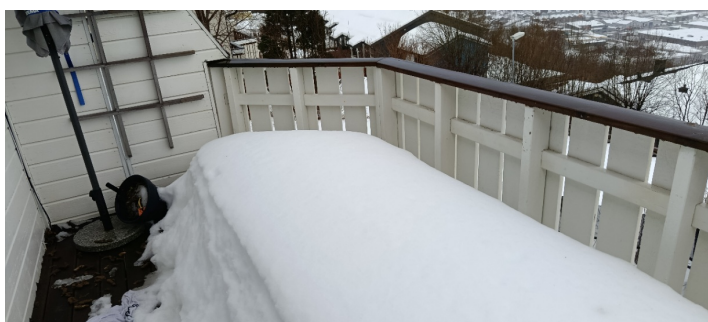
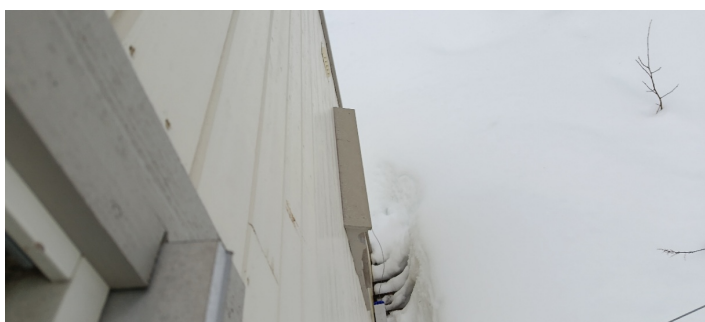
## TG 2 Balkonger, terrasser og rom under balkonger

Fukttinntrengning i limtre drager under altanen.

Når store deler av terrassene er dekket med snø, bør det gjennomføres ny inspeksjon når forholdene tillater det, for å avdekke eventuelle skjulte skader eller mangler på terrassedekket.

Fukttinntrengning i limtre drager under altanen bør utbedres snarest for å forhindre ytterligere skadeutvikling, redusert bæreevne og risiko for råte.

Manglende beslag mellom altan og vegg kan føre til vanninntrengning og råteskader, og bør utbedres ved å montere korrekt beslag som leder vann bort fra konstruksjonen.

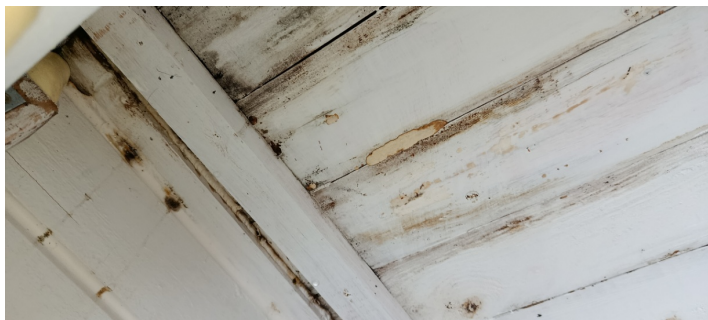
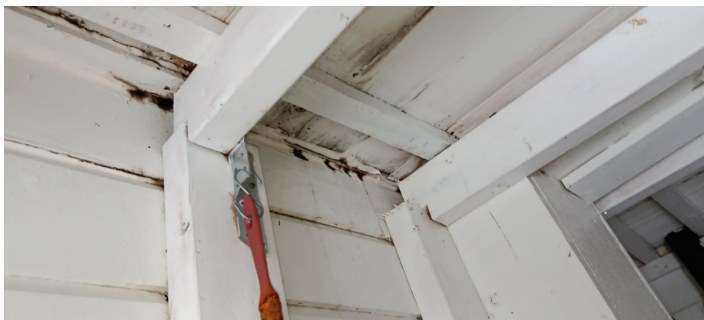
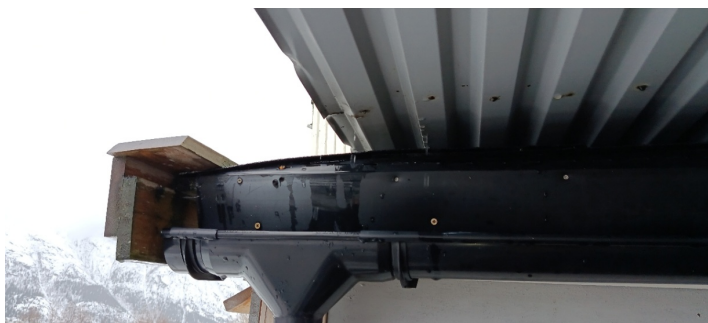
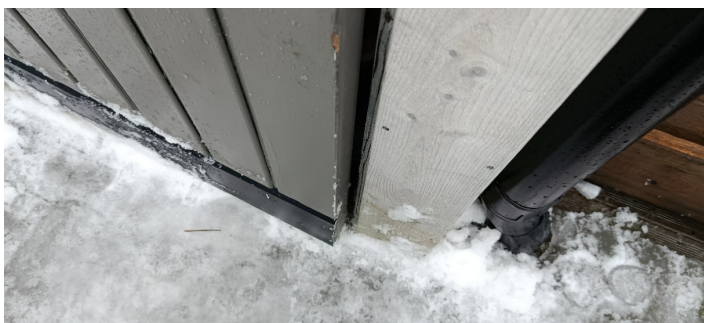
## ! TG 3 Utebod

Det er vannlekkasje i taket.

Dersom tiltak ikke gjennomføres, kan det føre til råte, redusert levetid på boden og økte vedlikeholdskostnader.

Det må iverksettes tiltak for å utbedre lekkasjen i taket, samt korrigere feilmontert beslag og takpapp ved takrennen, for å hindre videre vanninntrenging og påfølgende fuktskader på konstruksjonen.

**Kostnadsestimat: 20 000 - 100 000**

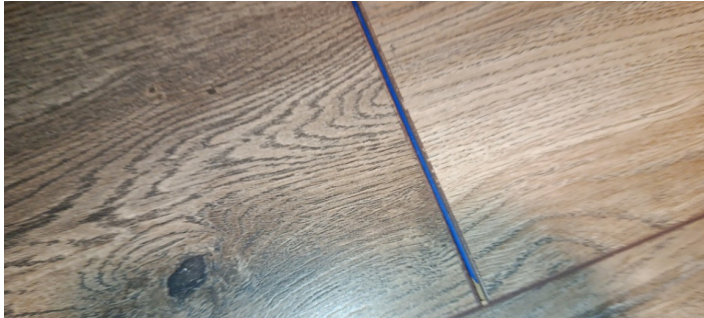
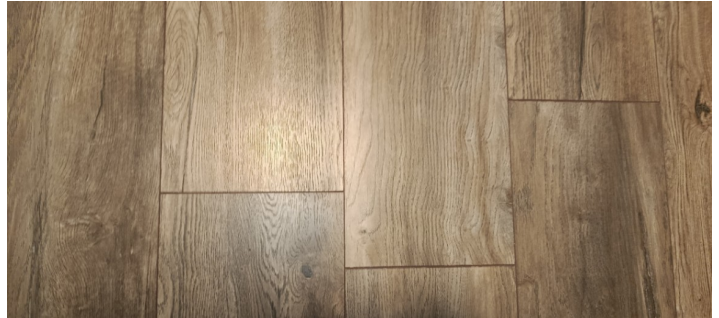
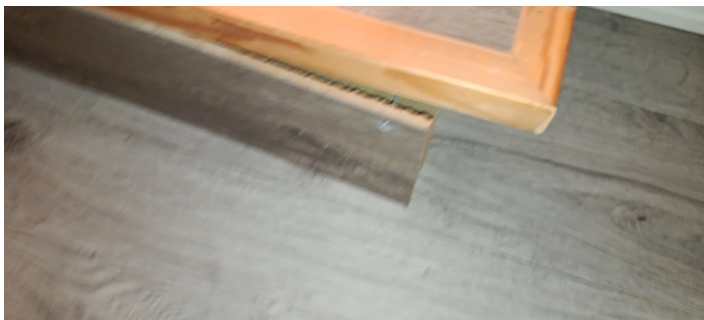
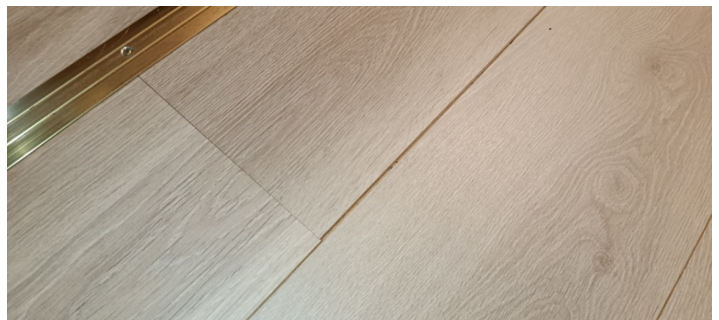
### TG 2 Overflater

Dersom dette ikke utbedres, kan det føre til økt slitasje og potensiell skade på gulvet.

Det er ikke behov for umiddelbare tiltak ved knirk, men dersom omfanget øker bør det gjennomføres nærmere undersøkelser for å vurdere mulighet for utbedring av gulvkonstruksjonen, for å unngå ytterligere skade eller redusert komfort.

Listen bør festes tilstrekkelig.

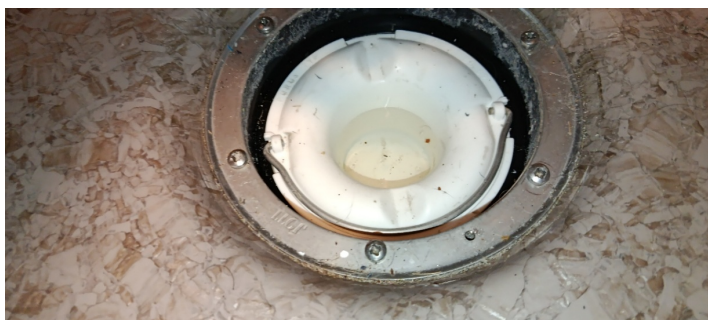
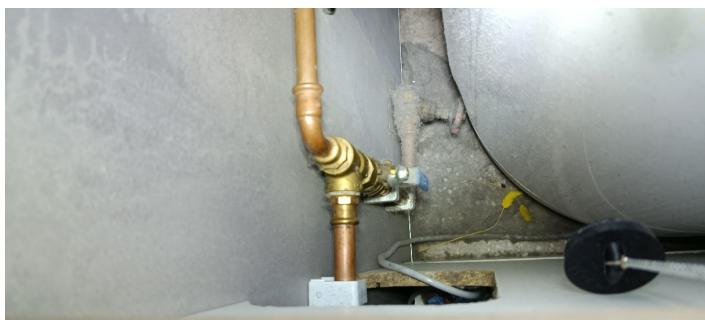
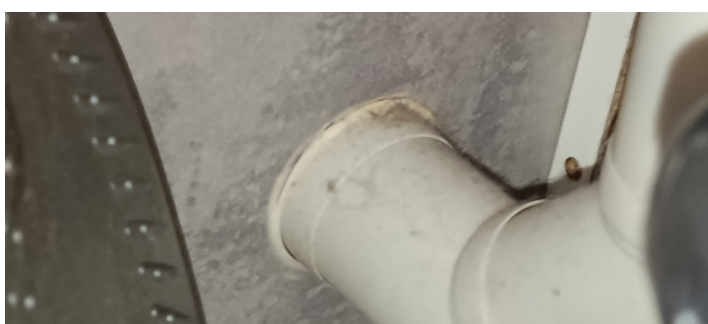
### SOKKELETASJE > VASKEROM

- Ved utettheter i membran/tettesjikt er det høy risiko for at vann trenger gjennom konstruksjonene og kan medføre fuktskader.

Mangelfull eller feil utførelse kan medføre økt risiko for fuktinntrengning i konstruksjonen, noe som kan føre til skjulte fuktskader og behov for kostbare utbedringer.

Det bør benyttes godkjent fugemasse mellom bunnlist og platene for å sikre tilstrekkelig tetting. Manglende eller feil type fugemasse kan føre til fuktskader i bunn av veggplater og konstruksjoner.

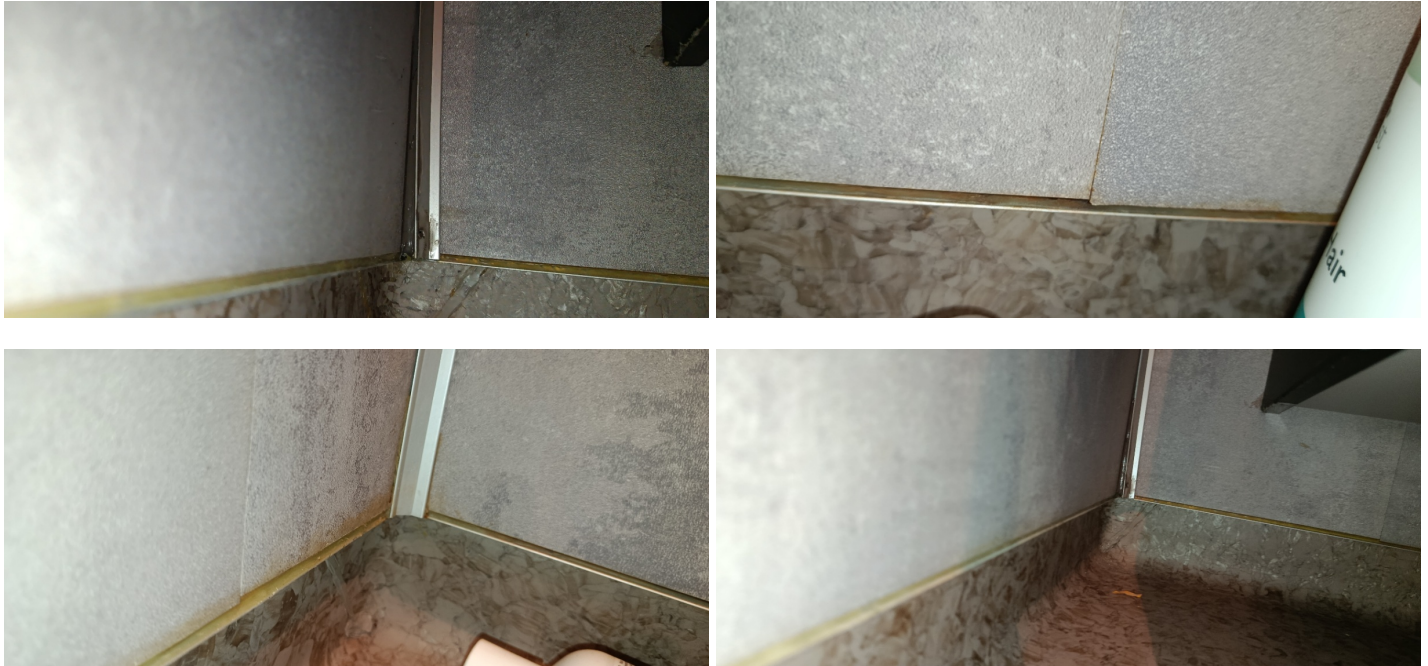
## SOKKELETASJE > BAD

- Det er tegn på fuktskader nederst på våtromsplater.

- Dersom det ikke gjøres tiltak vil fuktopptaket i platene føre til oppsvelling og utett tettesjikt med fare for videre fuktskade i tilstøtende konstruksjoner.

Dersom dette ikke utbedres, er det økt risiko for videre fuktskader og skade på konstruksjoner.

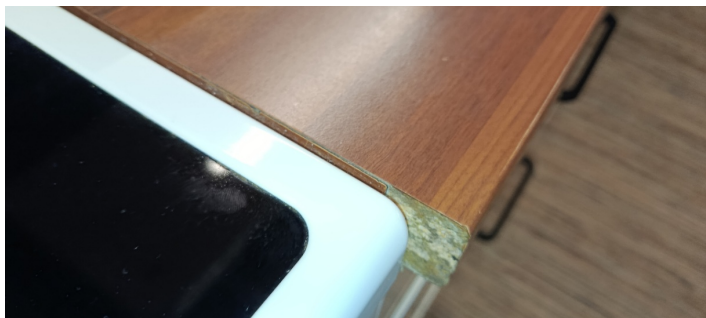
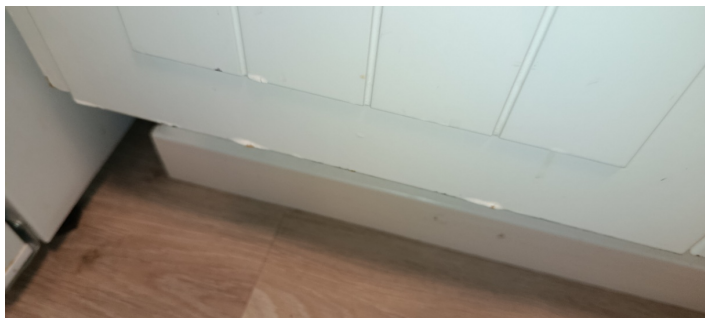
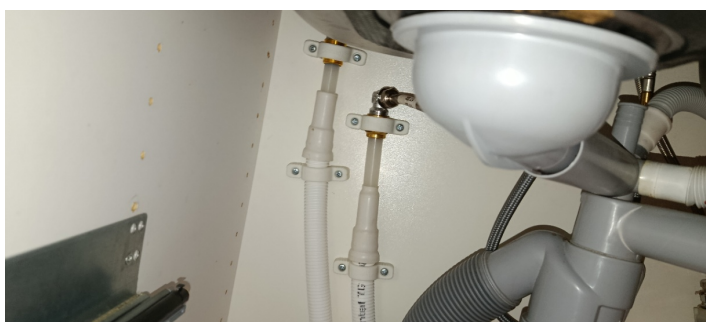
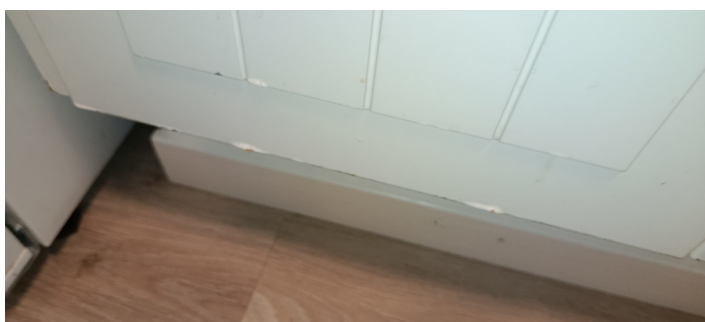
### 1. ETASJE > KJØKKEN

- Det er ikke montert komfyrvakt i kjøkkenet som er krav på dette kjøkkenet ut ifra alder.
- Det er ikke påvist tegn på at det er montert lekkasjedeteksjon ved oppvaskmaskin/oppvaskkum, dette er et krav på kjøkkenet ut ifra alder.

Fuktsvell i enkelte fronter og rundt vasken på benkeplaten.

- Komfyrvakt må monteres.
- Det bør monteres lekkasjedeteksjon ved oppvaskmaskin/oppvaskkum.

Skuff/front bør justeres for å unngå ytterligere slitasje eller skade på innredningen.

Fuktsvell i fronter og rundt vasken på benkeplaten bør utbedres for å forhindre videre skade.

Manglende endelist på benkeplaten bør ettermonteres for å beskytte platen mot fukt og mekanisk skade, samt for å forlenge levetiden på benkeplaten.
