Ternevegen 60, 8665 MOSJØEN

**Rekkehus med garasje i  
barnevennlig område, med gode  
solforhold og utsikt mot fjord og  
fjell**

Befaringsdato: 03.03.2026

Rapportdato: 03.03.2026

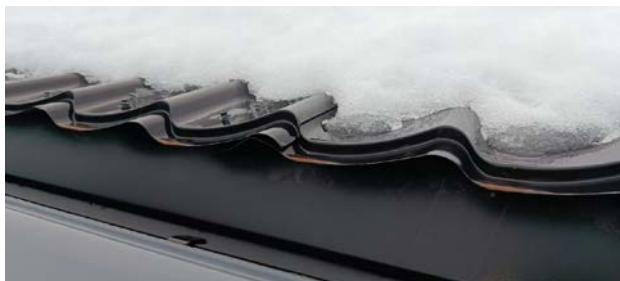
Det er rust i endene av platene mot altanen.

Rust i endene av platene bør fjernes, og overflatene behandles med rusthindrende maling for å hindre videre utvikling av rust og forlenge takets levetid. Det anbefales også å foreta en inspeksjon av taket når snøen er borte, for å kunne vurdere den totale tilstanden og eventuelle skjulte skader. Manglende inspeksjon kan medføre at skader ikke oppdages og utbedres i tide, noe som øker risikoen for lekkasjer og følgeskader på bygningen.

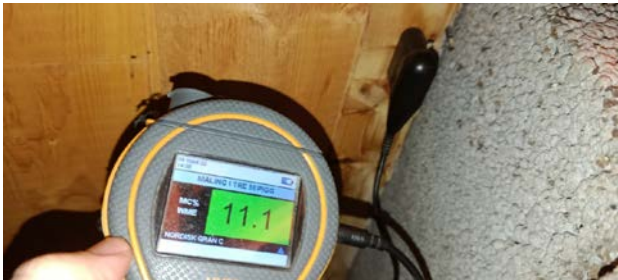
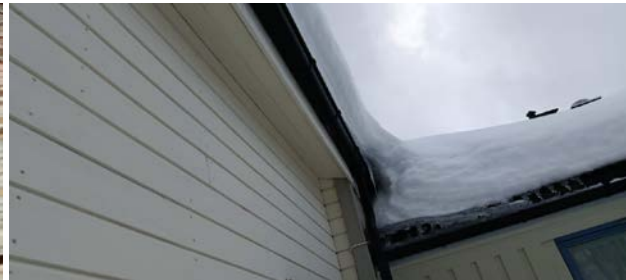
## TG 2 Takkonstruksjon/Loft

Det ble fuktmålt i takkonstruksjonen ved befaring, og det ble ikke registrert forhøyede fuktverdier.

Det anbefales å undersøke årsaken til istappedannelse, da dette kan skyldes varmekkaskjer eller utilstrekkelig isolasjon og ventilasjon i takkonstruksjonen. Tiltak bør iverksettes for å hindre videre istappedannelse, da dette kan føre til vanninntrenging, skader på tak og fasade.

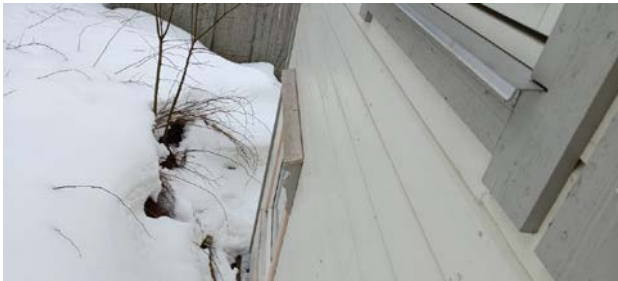
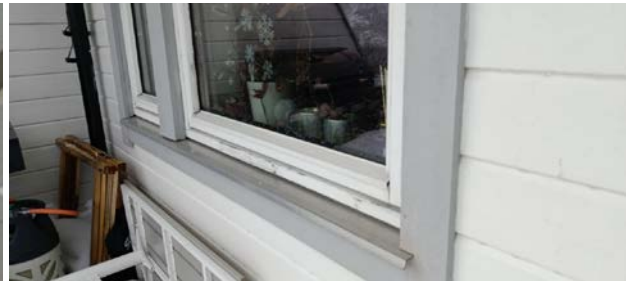
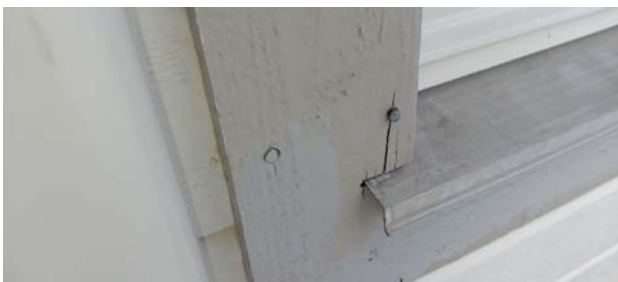
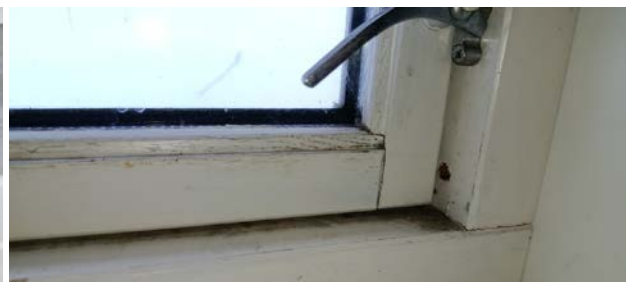
- Det er påvist avvik rundt innsetningsdetaljer.
- Det er påvist tegn på innvendig kondensering av enkelte vindusglass.
- Karmene i vinduer er slitte og det er sprekker i treverket.

- Kondensering på enkelte glass har medført fuktskader i treverk som kan medføre utskiftningsbehov av enkelte vinduer.

Fukt kan trenge inn i treverket og føre til råteskader over tid, særlig ved hyppig nedbør.

Vedvarende fuktbelastning kan svekke karmen og føre til deformasjon eller luftlekkasjer.

Sålben- og vannbrettbeslag monteres ofte som det eneste tettesjiktet mot underlaget. Det medfører at beslagene bør ha oppbrett i begge ender mot vindussmyg, og i bakkant mot vinduets bunnkarm.

Omremming rundt soveromsvinduet må overflatebehandles for å beskytte treverket mot råte og forringelse.

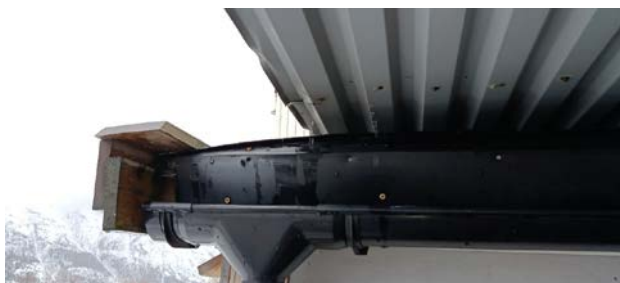
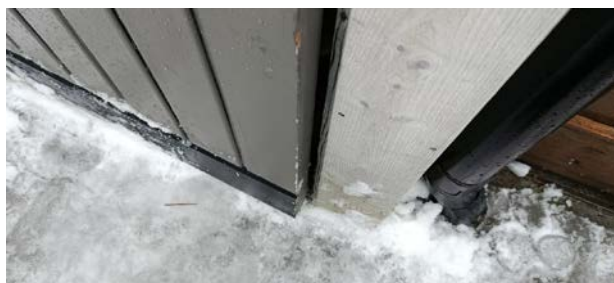
## TG 3 Utebod

Dersom tiltak ikke gjennomføres, kan det føre til råte, redusert levetid på boden og økte vedlikeholdskostnader.

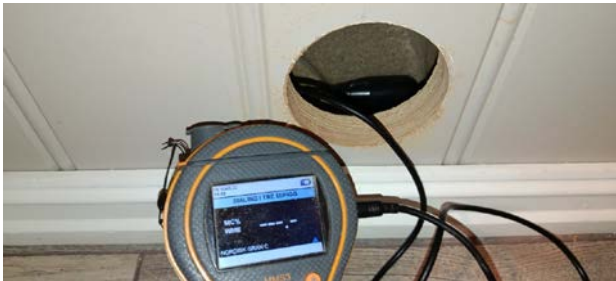
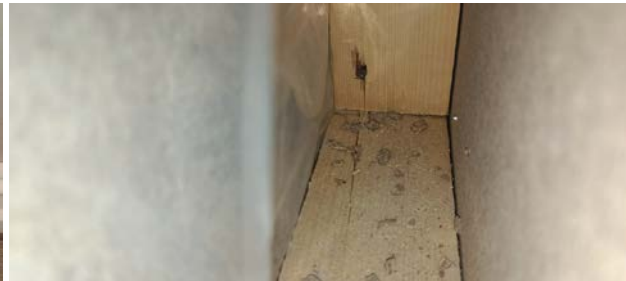
Dersom tiltak ikke gjennomføres, kan innestengt fukt føre til skader på bygningsmaterialer og dårligere inneklima.

Det anbefales å fjerne platen i veggen mot varm sone for å hindre opphopning av fukt og redusere risikoen for muggdannelse og råteskader i konstruksjonen.
