# Tilstandsrapport

Enebolig

Langesundveien 110, 3961 STATHELLE

Befaringsdato: 05.03.2025

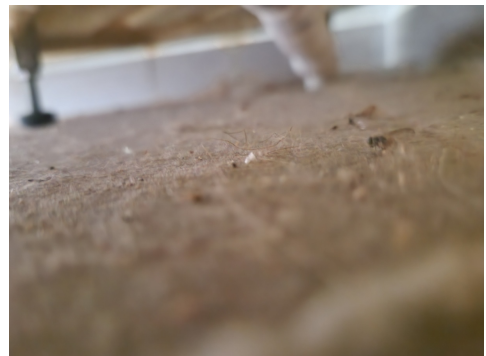
- Det er påvist avvik i fallforhold til sluk i forhold til krav i forskrift på byggetidspunktet.

- Våtrommet fungerer med dette avviket.

- Overvåk tilstanden jevnlig. For å få tilstandsgrad 0 eller 1 må slukløsningen skiftes ut og sannsynligvis må også membransjiktet skiftes/utbedres. Det er imidlertid vanskelig å si noe om tidspunktet for når dette er nødvendig.

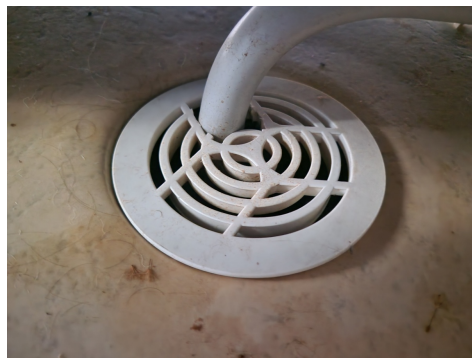
- Det er vindu/dør med ikke fuktbestandige materialer i våtsonen (ved vask, dusj, badekar, osv.), løsningen eller byggematerialet er uegnet

- Uegnede materialer må fuktbeskyttes/utskiftes.

- Installering av tett dusjkabinett anbefales.
- Overvåk tilstanden jevnlig. For å få tilstandsgrad 0 eller 1 må tettesjiktet skiftes ut, men tidspunktet for når dette er nødvendig er vanskelig å si noe om.

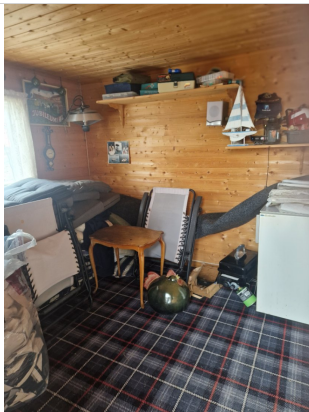
Merknad på mindre råteskade i trepanel på østvegg.
