# Tilstandsrapport

📍 Østerudvegen 30, 2040 KLØFTA

# gnr. 16, bnr. 237, snr. 26

Oppdragsnr.: 19291-1641

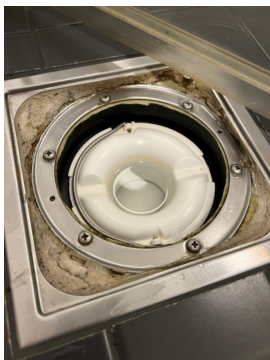
Badet har plastsluk fra byggeår. Badet har smøremembran med synlig mansjett med tilfredsstillende klemt tettefunksjon.

Kontroll av sluk.

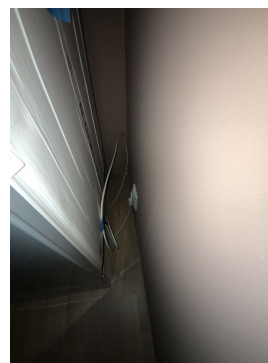
Kontroll bak kjøleskap. Ingen tegn til fukt eller skader på befaringsdagen.

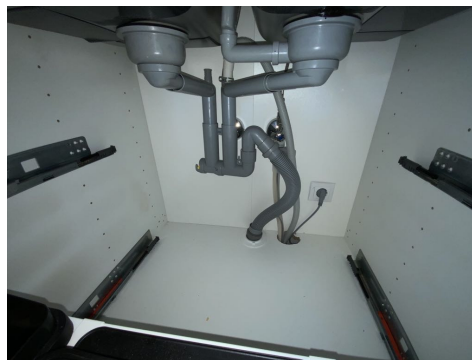
Vannrør fra byggeår av materialtype pex og kobber. Fordelerskap på badet. Waterguard i benkeskap på kjøkken bør etableres for god sikring av lekkasjevann.

Besiktigelse av røropplegg.

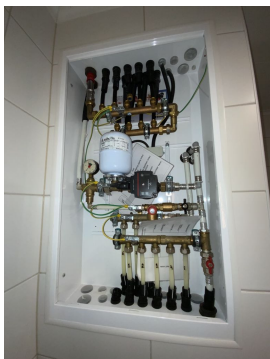
Besiktigelse av rørplegg.
