Tilstandsrapport

Enebolig

Nordbyvegen 77, 2009 NORDBY

Befaringsdato: 21.05.2024

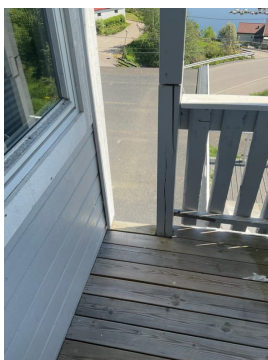
! TG 3 Balkong

Fra 2 etasje har boligen en overbygd balkong i trekonstruksjon med terrassbord og rekkverk i tre. Rekkverkshøyde er målt til 90cm.

Rekkverk må monteres for å lukke avviket

Kostnadsestimat: Under 10 000

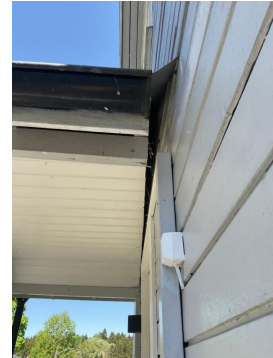
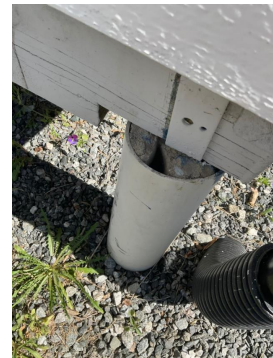
! TG 3 Inngangsparti

Inngangsparti med trapp og repo i trekonstruksjon. Overbygd tretak med stål/aluminiumsplater.

Nytt inngangsparti må bygges.

Kostnadsestimat: 50 000 - 100 000

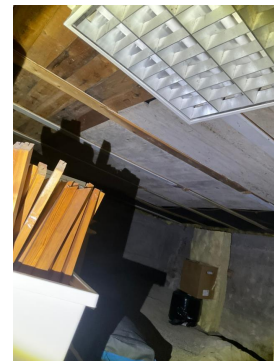
Det er ikke registrert fuktighet i krypkjeller under befarings.

- Bedre ventilering må etableres.

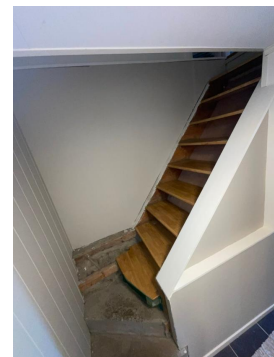
TG 3 Innvendige trapper

Boligen har malt tretrapp.

- Rekkverk må monteres for å lukke avviket.
- Åpninger er såpass store at det ut ifra sikkerhetsmessige forhold anbefales å lage mindre åpninger.

Kostnadsestimat: Under 10 000

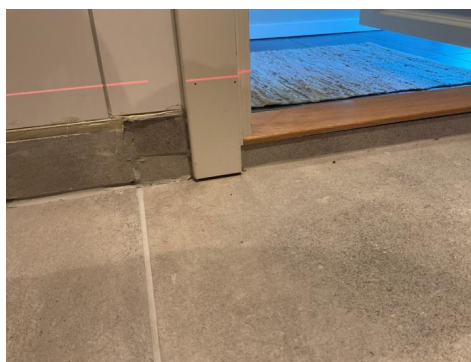
Noe lappverk på sokkelflis ved dørlist.
