Tilstandsrapport

Fritidsbolig

Østbyveien 100 , 3512 HØNEFOSS

Befaringsdato: 12.05.2026

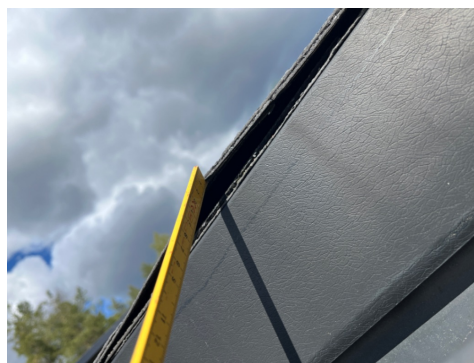
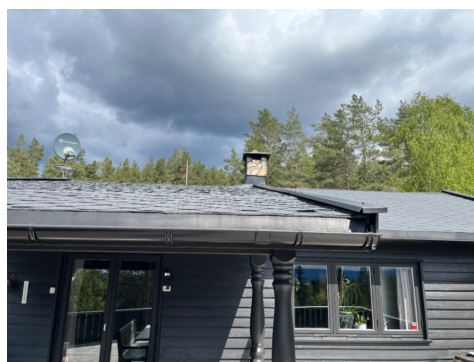
Siden taket (takkonstruksjon, takteking og skorstein) kun er observert fra bakkenivå, er vurderingen begrenset av dette. Det er ikke sikkerhetsmessig forsvarlig å bevege seg ut på taket eller observere fra stige. Selv om det ikke er avdekket skader under befaringen, betyr ikke dette at det ikke foreligger skader som en besiktigelse på taket kan avdekke. Vær oppmerksom på denne risikoen. En undersøkelse av taket kan utføres av en fagperson under tilstrekkelige sikkerhetsforhold.

Konsekvens: Mulige lekkasjer med påfølgende skader i undertak og tilstøtende konstruksjoner; økte vedlikeholds- og utbedringskostnader. Anbefalt tiltak: Taktekker bør vurdere omfang, feste/utbedre løse shingeltunger og gi anbefaling om videre tiltak. Omteking bør påregnes på sikt grunnet alder og lagvis utførelse.

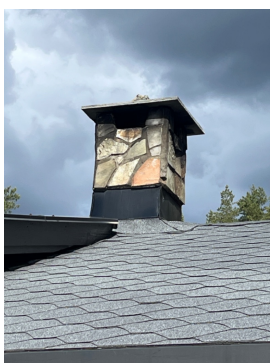
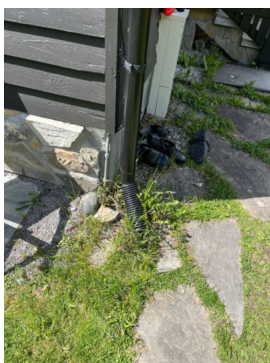
! TG 2 Nedløp og beslag

Det registreres mangelfull bortføring av takvann ved taknedløp registrert. Pipebeslag krever ytterligere undersøkelser under sikkerhetsmessig forsvarlige forhold nærmere undersøkelser anbefales. Se tilstandsgrad under:

Årsak: Mangelfull bortføring av takvann ved taknedløp er registrert. Pipebeslag fremstår usikkert og krever nærmere vurdering. Risiko: Vann kan renne feil og gi overrenning ved fasade/sokkel; utett pipebeslag kan gi vanninntrengning til undertak og konstruksjon.

Konsekvens: Økt vedlikeholdsbehov og risiko for fukt-/råteskader i tak og tilstøtende bygningsdeler, med påfølgende kostnader. Anbefalt tiltak: Taktekker/blikkenslager bør kontrollere og utbedre avrenning ved nedløp og vurdere/utbedre pipebeslag under sikre forhold. Dokumenter utført arbeid.

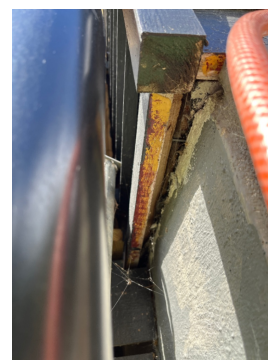
TG 2 Veggkonstruksjon

Risiko: Økt fuktopptak og redusert uttørking kan gi råte i kledning og underliggende konstruksjon, særlig via ubehandlet endeved.

Konsekvens: Redusert levetid, økt vedlikeholdsbehov og mulig behov for utskifting av kledningsbord.

Anbefalt tiltak: Behandle/male endeved og utsatte partier. Ved fasadearbeider bør det vurderes å etablere luftet kledning.

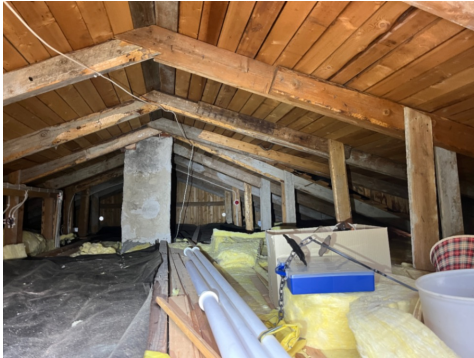
TG 2 Takkonstruksjon/Loft

Risiko: Skjevheter kan påvirke lastfordeling og tetthet i detaljer, med økt risiko for deformasjon, sprekkdannelser og vanninntrengning ved værbelastning.

Anbefalt tiltak: Fagperson (tømrer/byggingeniør) bør vurdere omfang og beskrive videre tiltak.

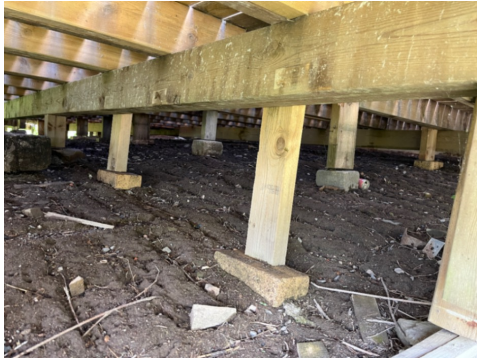
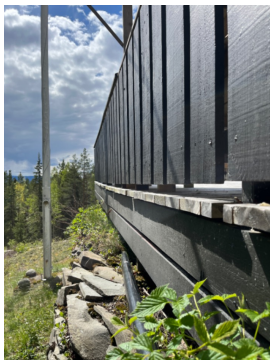
Synlig skjevhet i retning på bjelkelag.

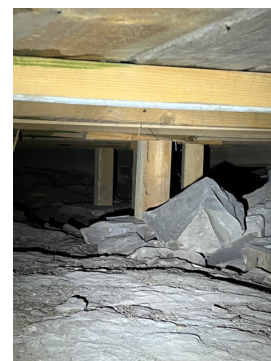
Konsekvens: Funksjonsavvik (skjeve gulv, knirk), mulig skader på overflater/innredning og behov for konstruktive utbedringer.

Underside bjelkelag.

Anbefalt tiltak: Byggingeniør/bygningssakkyndig bør vurdere bjelkelag og fundamentering, prosjektere riktig understøtting/forsterkning og utbedre avvikene. Dokumenter utført arbeid.

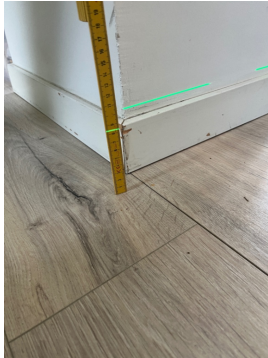
Måling ved skorstein.

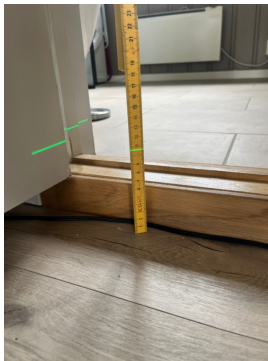
Måling ved bad.

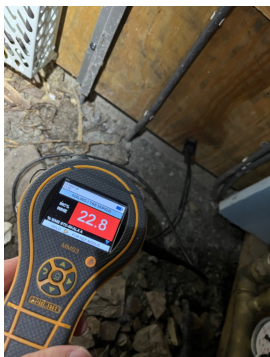
Det er gjort målinger med pigg i synlig trevirke mot grunn og målt 22,7 vekt %. Ved fuktmålinger i bjelkelag registreres det 13,9 vekt % fukt i materialet.

Tilstandsgrad vurderes da det registreres fukt i organiske materialer i kryperommet, manglende luftgjennomstrømming for rommet og manglende fuktsperre mot grunn.

Måling i organisk materiale mot grunn.

Anbefalt tiltak: Forbedre ventilasjon i krypkjeller (åpne/rekse/etablere ventiler), legg fuktsperre på grunn (plast/duk) der egnet, og fjern/erstatt fukt påvirket organisk materiale. Vurder faglig gjennomgang for å avklare omfang og evt. ytterligere tiltak.

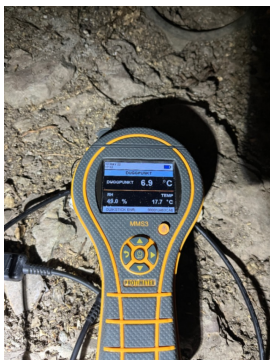
Det er utført målinger av luftfuktighet uten å få unormale verdier. Det ble målt for duggpunkt i kryperom med følgende målinger: RH 49,0 %, temperatur 17,7 grader C og duggpunkt 6,9 grader C. (Forklaring: Skadelig nivå er å anse som relativ luftfuktighet over 70%. Muggsopp og råte vil kunne dannes allerede fra RH over 75%. Men det vil skyte fart i prosessen ved RH over 85%. Muggsopp har vekstvilkår ned til RH på ca 70%. Under dette har verken muggsopp eller råte vekstvilkår.)

Luftfuktighet måling

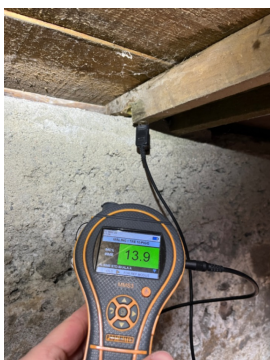
Måling i bjelkelag.

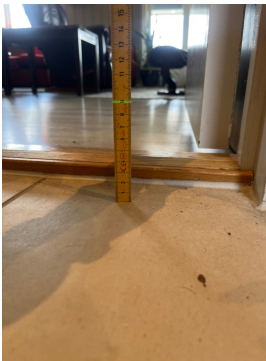
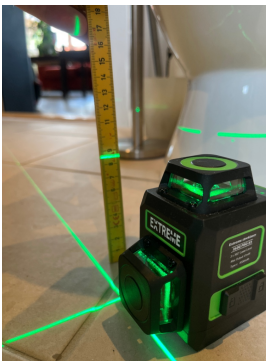
Konsekvens: Økt risiko for fuktskader og redusert sikkerhet/brukskvalitet; rommet tåler ikke normal bruk uten vesentlig risiko.

Anbefalt tiltak: Omlegging av gulv med korrekt fall og nødvendig oppbygging/tettesjikt må påregnes; arbeid prosjekteres og utføres av våtromsfagperson.

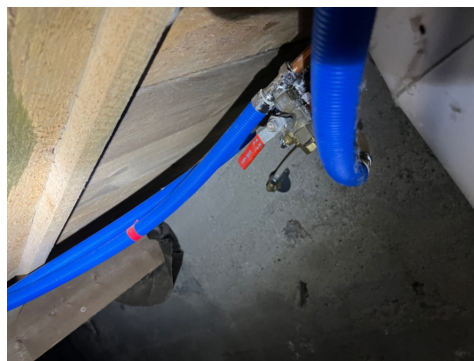
Årsak: Eventuelt lekkasjevann fra rør-i-rør ledes ikke til sluk/annen løsning. Rørøpplagg i krypkjeller er ikke frostsikret.

Risiko: Skjulte lekkasjer kan gi vannskader i konstruksjon. Frost kan gi rørbrudd. Tilført varme i krypkjeller kan øke kondensrisiko på ringmur.

Anbefalt tiltak: VVS-fagperson bør etablere lekkasjesikring/avrenning til sluk for rør-i-rør (skap/gjennomføringer), samt frostsikre rørøpplagg (isolasjon/varmekabel/trasé). Vurder tiltak mot kondens i krypkjeller (fuktsperre på grunn, ventilasjon). Dokumenter arbeid.

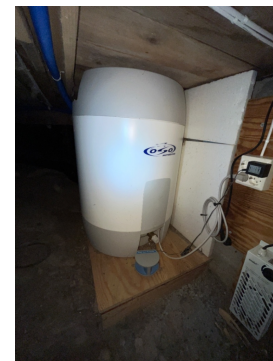
Årsak: Det er ikke påvist tilfredsstillende avrenning/lekkasjehåndtering fra varmtvannstank. El-tilkoblingen er ikke i henhold til gjeldende krav (NEK 400). Varmtvannsberedere over 1500 W skal være fast tilkoblet (krav fra 2014; tidligere 2000 W fra 2010).

Risiko: Ved lekkasje kan vann skade omkringliggende konstruksjoner. Feil el-tilkobling kan gi varmgang og elektriske feil.

Konsekvens: Økt fare for vann- og el-relaterte skader, behov for utbedring og mulige kostnader/brukspåvirkning. Anbefalt tiltak: Etabler tilfredsstillende avrenning/lekkasjesikring til sluk. La registrert elektroinstallatør fast tilkoble berederen i henhold til NEK 400. Dokumenter utførte arbeider.

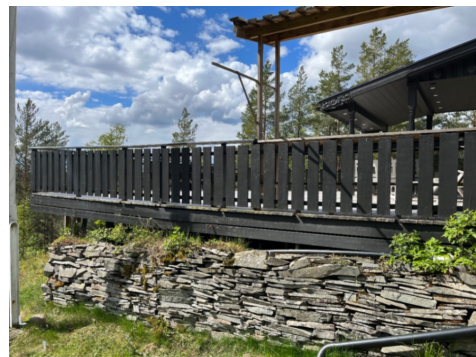
Risiko: Videre bevegelse/utgliding kan oppstå, særlig ved vannmetning/frost, med risiko for setninger i terreng og skader på nærliggende flater/konstruksjoner.

Konsekvens: Redusert stabilitet og behov for utbedring eller ombygging; kan medføre kostnader og midlertidig brukspåvirkning.

Anbefalt tiltak: Fagperson (landskapsentreprenør/ingeniør) bør vurdere stabilitet, drenering og behov for oppbygging med bedre fundament/drensløsning eller ommuring/forankring der avvik er størst. Overvåk muren for videre bevegelse.
