Østbyveien 100, 3512 HØNEFOSS

**Opplev hyttedømmen bare 50 minutter unna Oslo - Idyllisk fritidseiendom i naturskjønne omgivelser- Strøm, borrevann/wc.**

Befaringsdato: 12.05.2026

# Tilstandsrapport

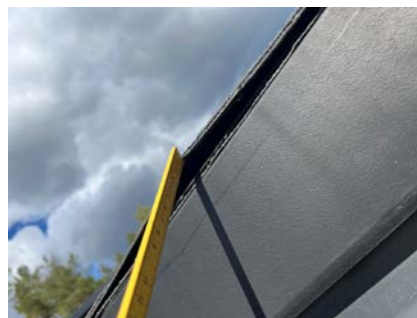
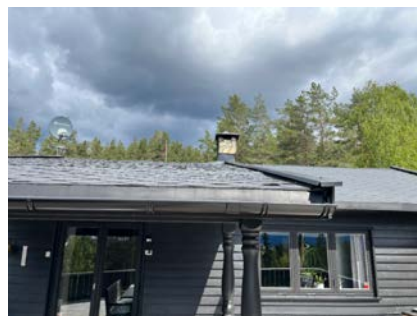
### ! TG 2 Nedløp og beslag

Det registreres mangelfull bortføring av takvann ved taknedløp registrert. Pipebeslag krever ytterligere undersøkelser under sikkerhetsmessig forsvarlige forhold nærmere undersøkelser anbefales. Se tilstandsgrad under:

Årsak: Mangelfull bortføring av takvann ved taknedløp er registrert. Pipebeslag fremstår usikkert og krever nærmere vurdering. Risiko: Vann kan renne feil og gi overrenning ved fasade/sokkel; utett pipebeslag kan gi vanninntrengning til undertak og konstruksjon.

Konsekvens: Økt vedlikeholdsbehov og risiko for fukt-/råteskader i tak og tilstøtende bygningsdeler, med påfølgende kostnader. Anbefalt tiltak: Taktekker/blikkenslager bør kontrollere og utbedre avrenning ved nedløp og vurdere/utbedre pipebeslag under sikre forhold. Dokumenter utført arbeid.

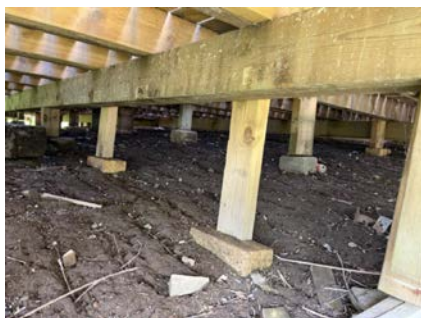
Synlig skjevhet i retning på bjelkelag.

Anbefalt tiltak: Følg opp med jevnlig ettersyn. Juster/rette opp fundamenter og bærepunkter ved behov; vurder frostfri fundamentering ved større utbedringer.

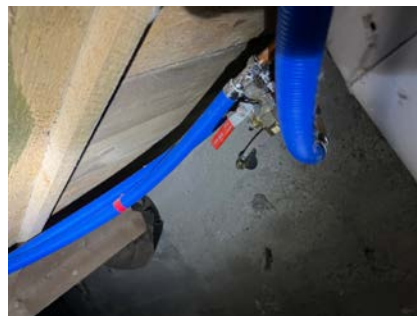
Konsekvens: Vann- og fuktskader med behov for reparasjoner/utskifting og økte kostnader; mulig driftsavbrudd ved rørbrudd.

Anbefalt tiltak: VVS-fagperson bør etablere lekkasjesikring/avrenning til sluk for rør-i-rør (skap/gjennomføringer), samt frostsikre rørøpplagg (isolasjon/varmekabel/trasé). Vurder tiltak mot kondens i krypkjeller (fuktsperre på grunn, ventilasjon). Dokumenter arbeid.

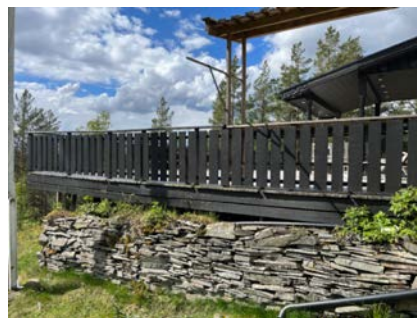
**Konsekvens:** Redusert stabilitet og behov for utbedring eller ombygging; kan medføre kostnader og midlertidig brukspåvirkning.

**Anbefalt tiltak:** Fagperson (landskapsentreprenør/ingeniør) bør vurdere stabilitet, drenering og behov for oppbygging med bedre fundament/drensløsning eller ommuring/forankring der avvik er størst. Overvåk muren for videre bevegelse.

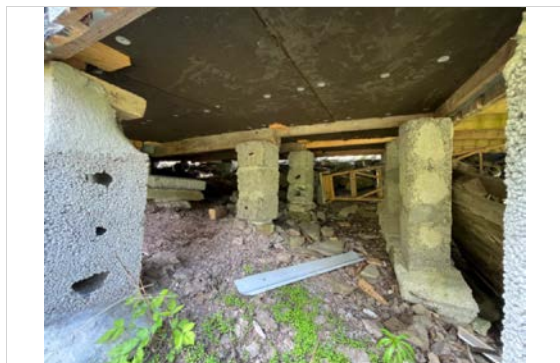
- Konstruksjonen inkl. terrasse har enkel fundamentert og det er synlige skjevheter for konstruksjonen. Gjennomgang og eventuell utbedring/stabilisering av fundamenter er påregnelig.
