# Tilstandsrapport

Fritidsbolig

Nedre Kvernaskogen 55 , 5600  
NORHEIMSUND

Oppdragsnr.: 20932-3129

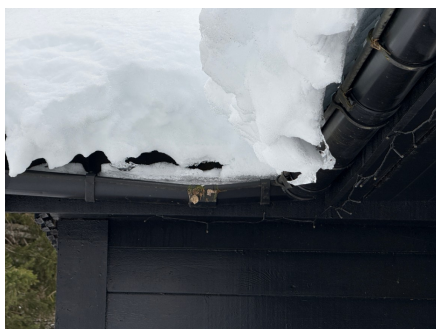
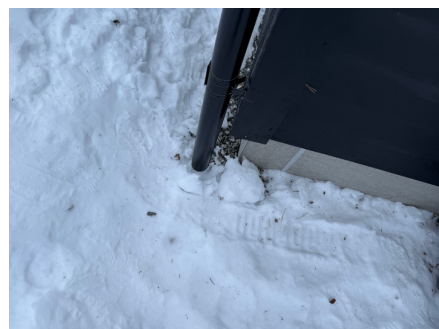
På grunn av takets alder bør det gjennomføres regelmessige kontroller, og utskifting av beslag eller andre detaljer som viser tegn til aldersslitasje for å forebygge lekkasjer
